开元壹号68#地块34#~41#景观绿化工程量清单(苗木类)20210727清单(7月验收版)

## 68#验收问题清单

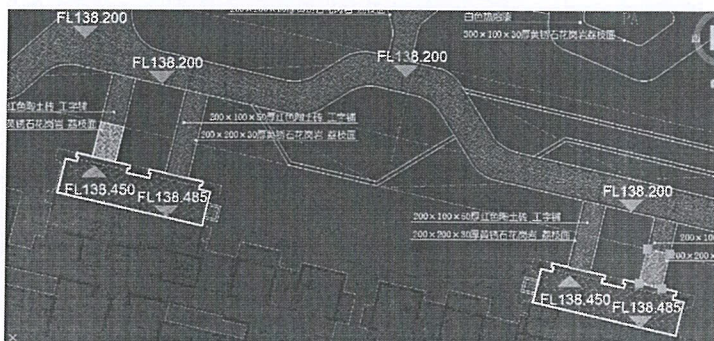
#### 8、37#楼单元门口入户平台未做（与设计图纸不符）：两个入户平台均未施工

37 号楼大堂地坪由吉恒园林施工，面积 71.8 平方，面层石材为装修单位铺设；入户园路混凝土浇筑 9.8 平方，其中 4.9 平方拆除后铺设草皮，混凝土厚度 10 公分。
