# 工程签证审批单

项目名称	开元壹号项目	工程名称	开元壹号五期
归属合同	开元壹号 62#地块一期外墙漆二标段 工程施工合同	合同编号	KYYH.62-JA-092
签证部位	开元壹号一期 8#楼西山墙、炮楼东、西侧外墙；10#楼东、西山墙、炮楼东、西、北三面外墙，开元壹号三期 36#、38#、社区活动中心部分墙面		
施工单位	河南金杰建筑工程有限公司		
签证内容	签证内容： 1、接甲方通知维修开元壹号一期 8#楼西山墙、炮楼东、西侧外墙；10#楼东、西山墙、炮楼东、西、北三面外墙保温、涂料。合计：8#楼保温、涂料 399.06 m <sup>2</sup> 、打胶 955.74 m <sup>2</sup> ；10#楼保温、涂料 173.87 m <sup>2</sup> ，打胶 2472.18 m <sup>2</sup> 。2、接甲方通知维修开元壹号三期 36#、38#、社区活动中心部分墙面维修，13 个工，每个工 500 元。 施工单位经办人:(签字盖章)

## 工程签证清单

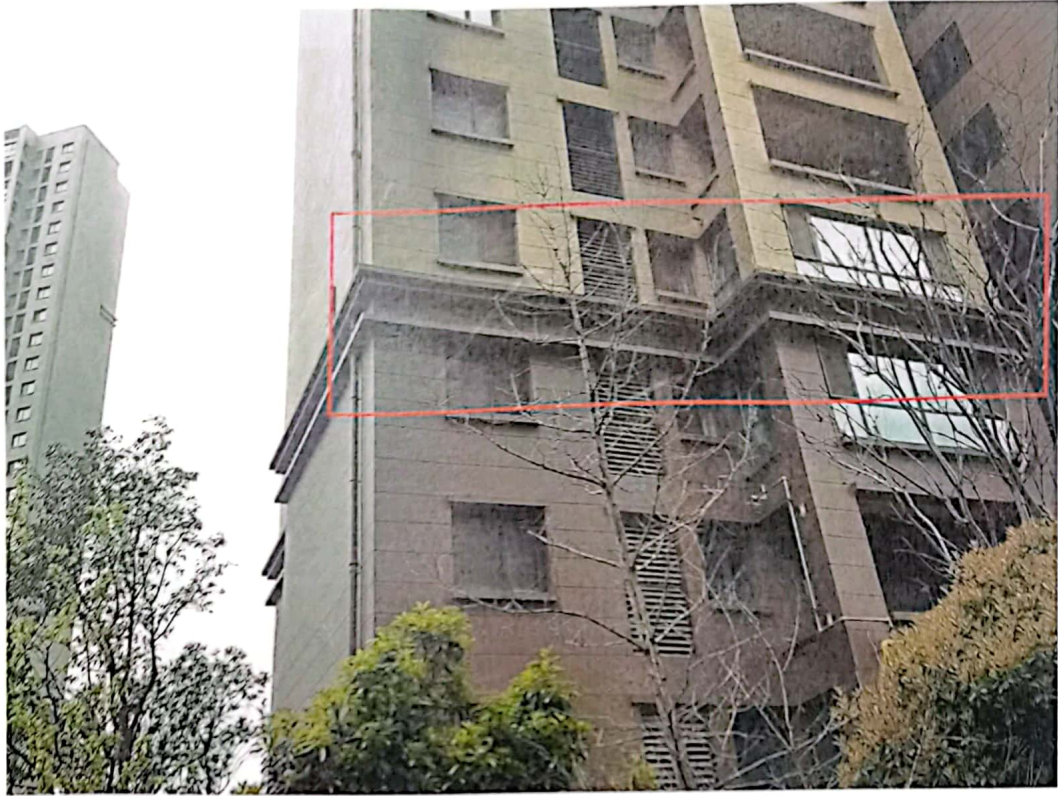
36#北立面 9~1 轴/Q 轴 4 层至 5 层层间腰线漏水，重新翻修，挂网抹灰，喷涂岩彩漆，长 13.74 米，展开高度 1.71 米。

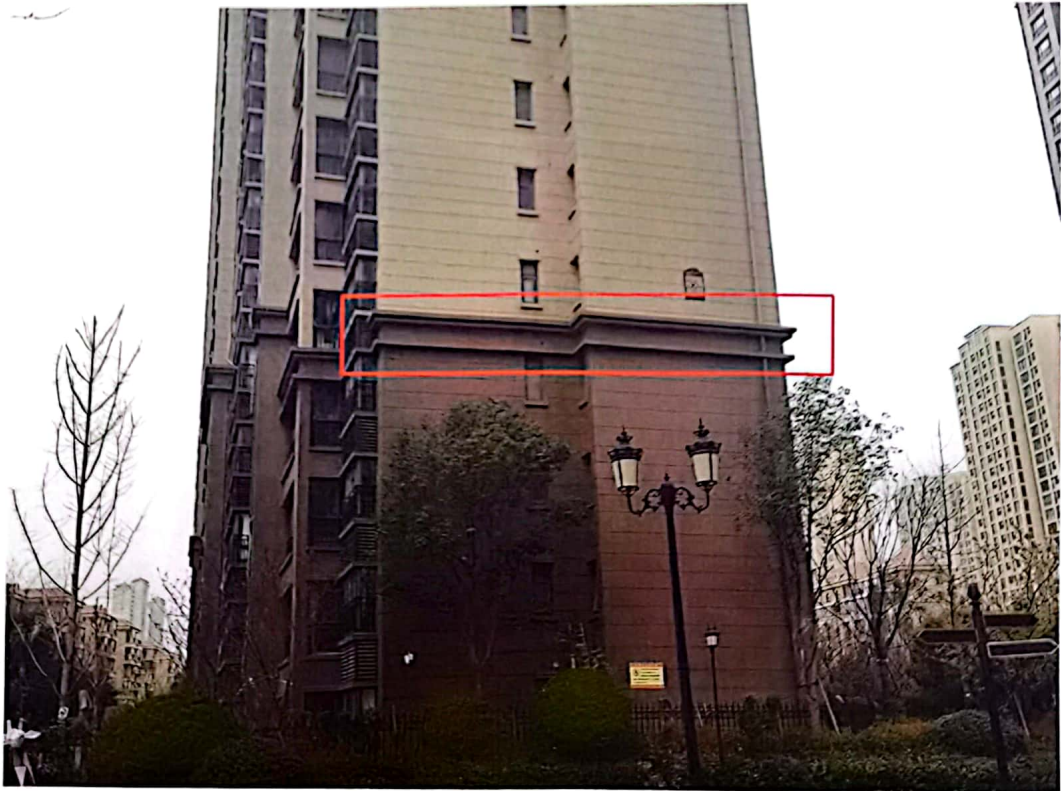
36#东立面 1~2 轴/E~Q 轴 4 层至 5 层层间腰线漏水，重新翻修，挂网抹灰，喷涂岩彩漆，长 12.94 米，展开高度 1.71 米。

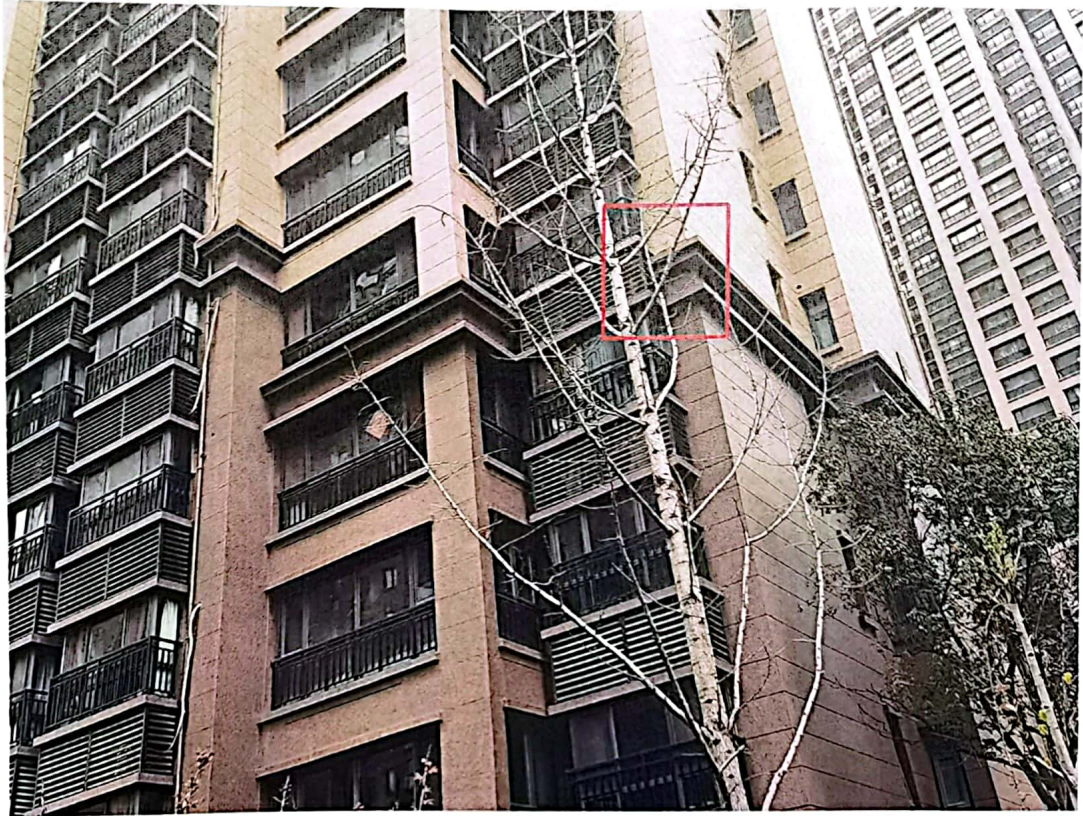
36#南立面 1/Q 轴 4 层至 5 层层间腰线漏水，重新翻修，挂网抹灰，喷涂岩彩漆，长 12.94 米，展开高度 0.95 米。

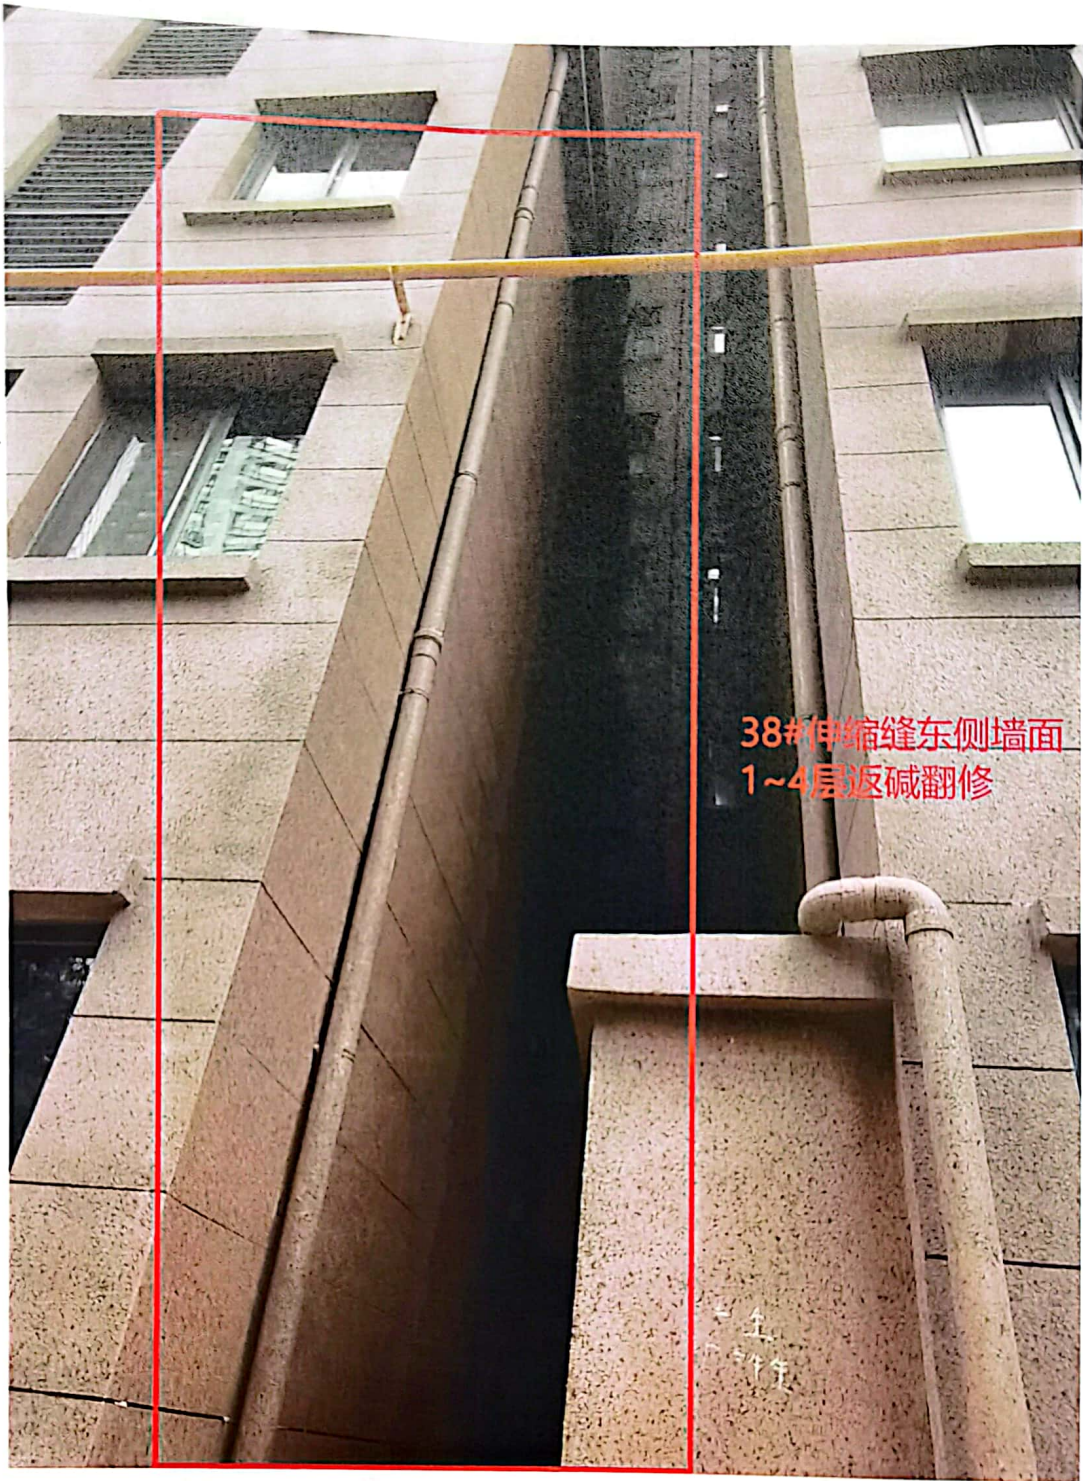
38#伸缩缝东侧墙面  
1~4层返碱翻修

38#伸缩缝东侧墙面 1~4 层返碱，清理基层后重新喷涂。长 6.4 米，高 14.05 米，扣除 4 个  
0.8\*1.4 窗洞口

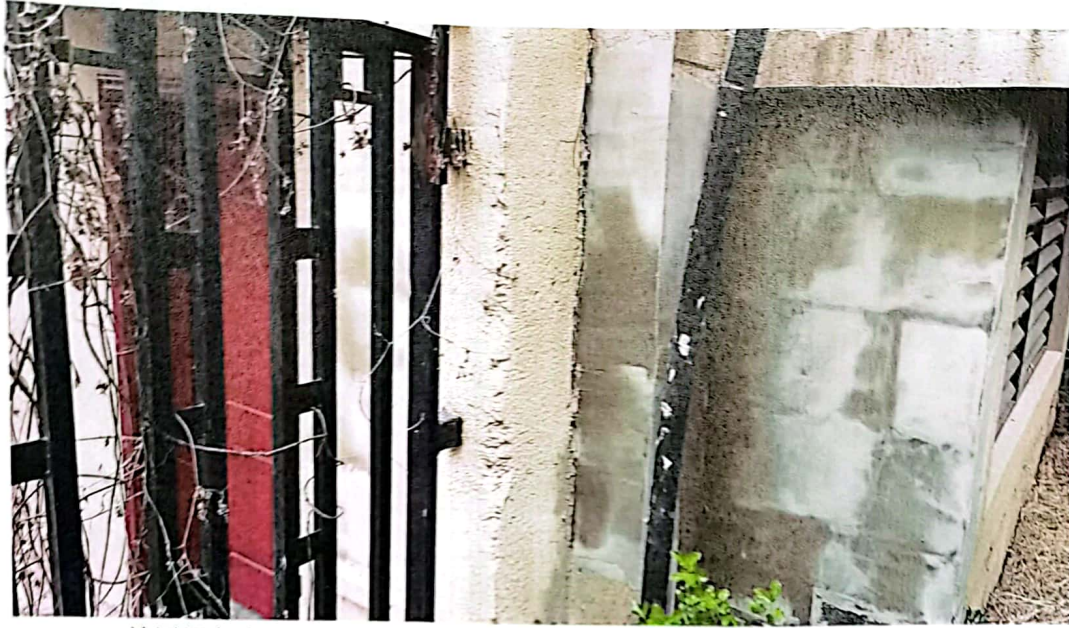
社区服务中心 6/A 轴风井墙面修补，喷涂岩彩漆，长 0.6 米，高 1.6 米。

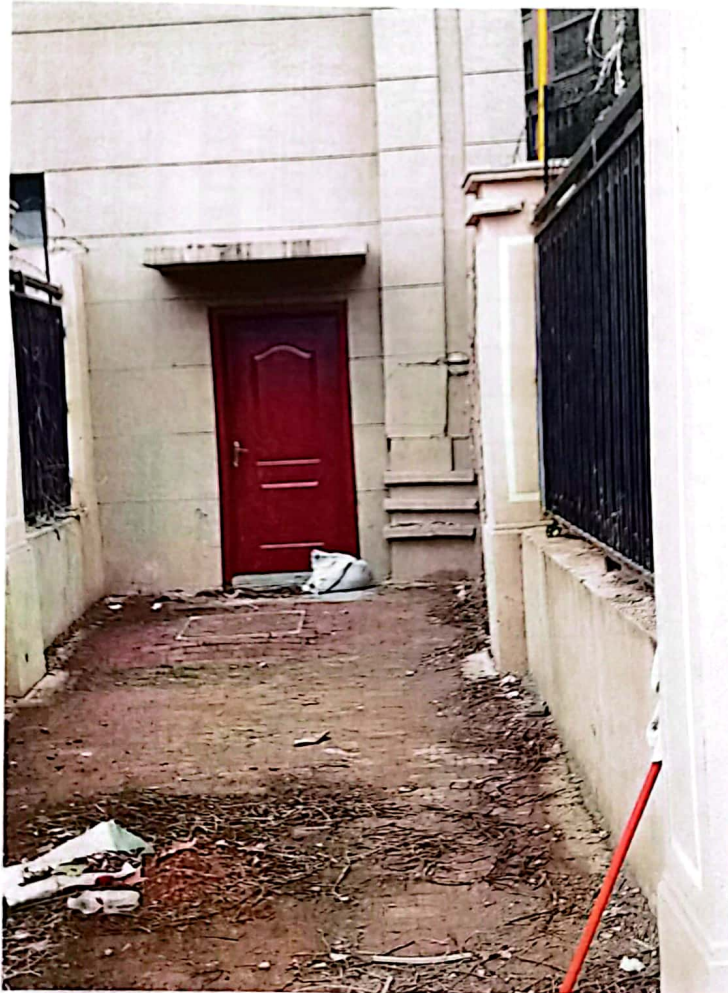
社区服务中心 6/A 轴造型柱破损，重新粘贴造型柱，喷涂岩彩漆，展开长度 1.6 米，高 2.4 米。

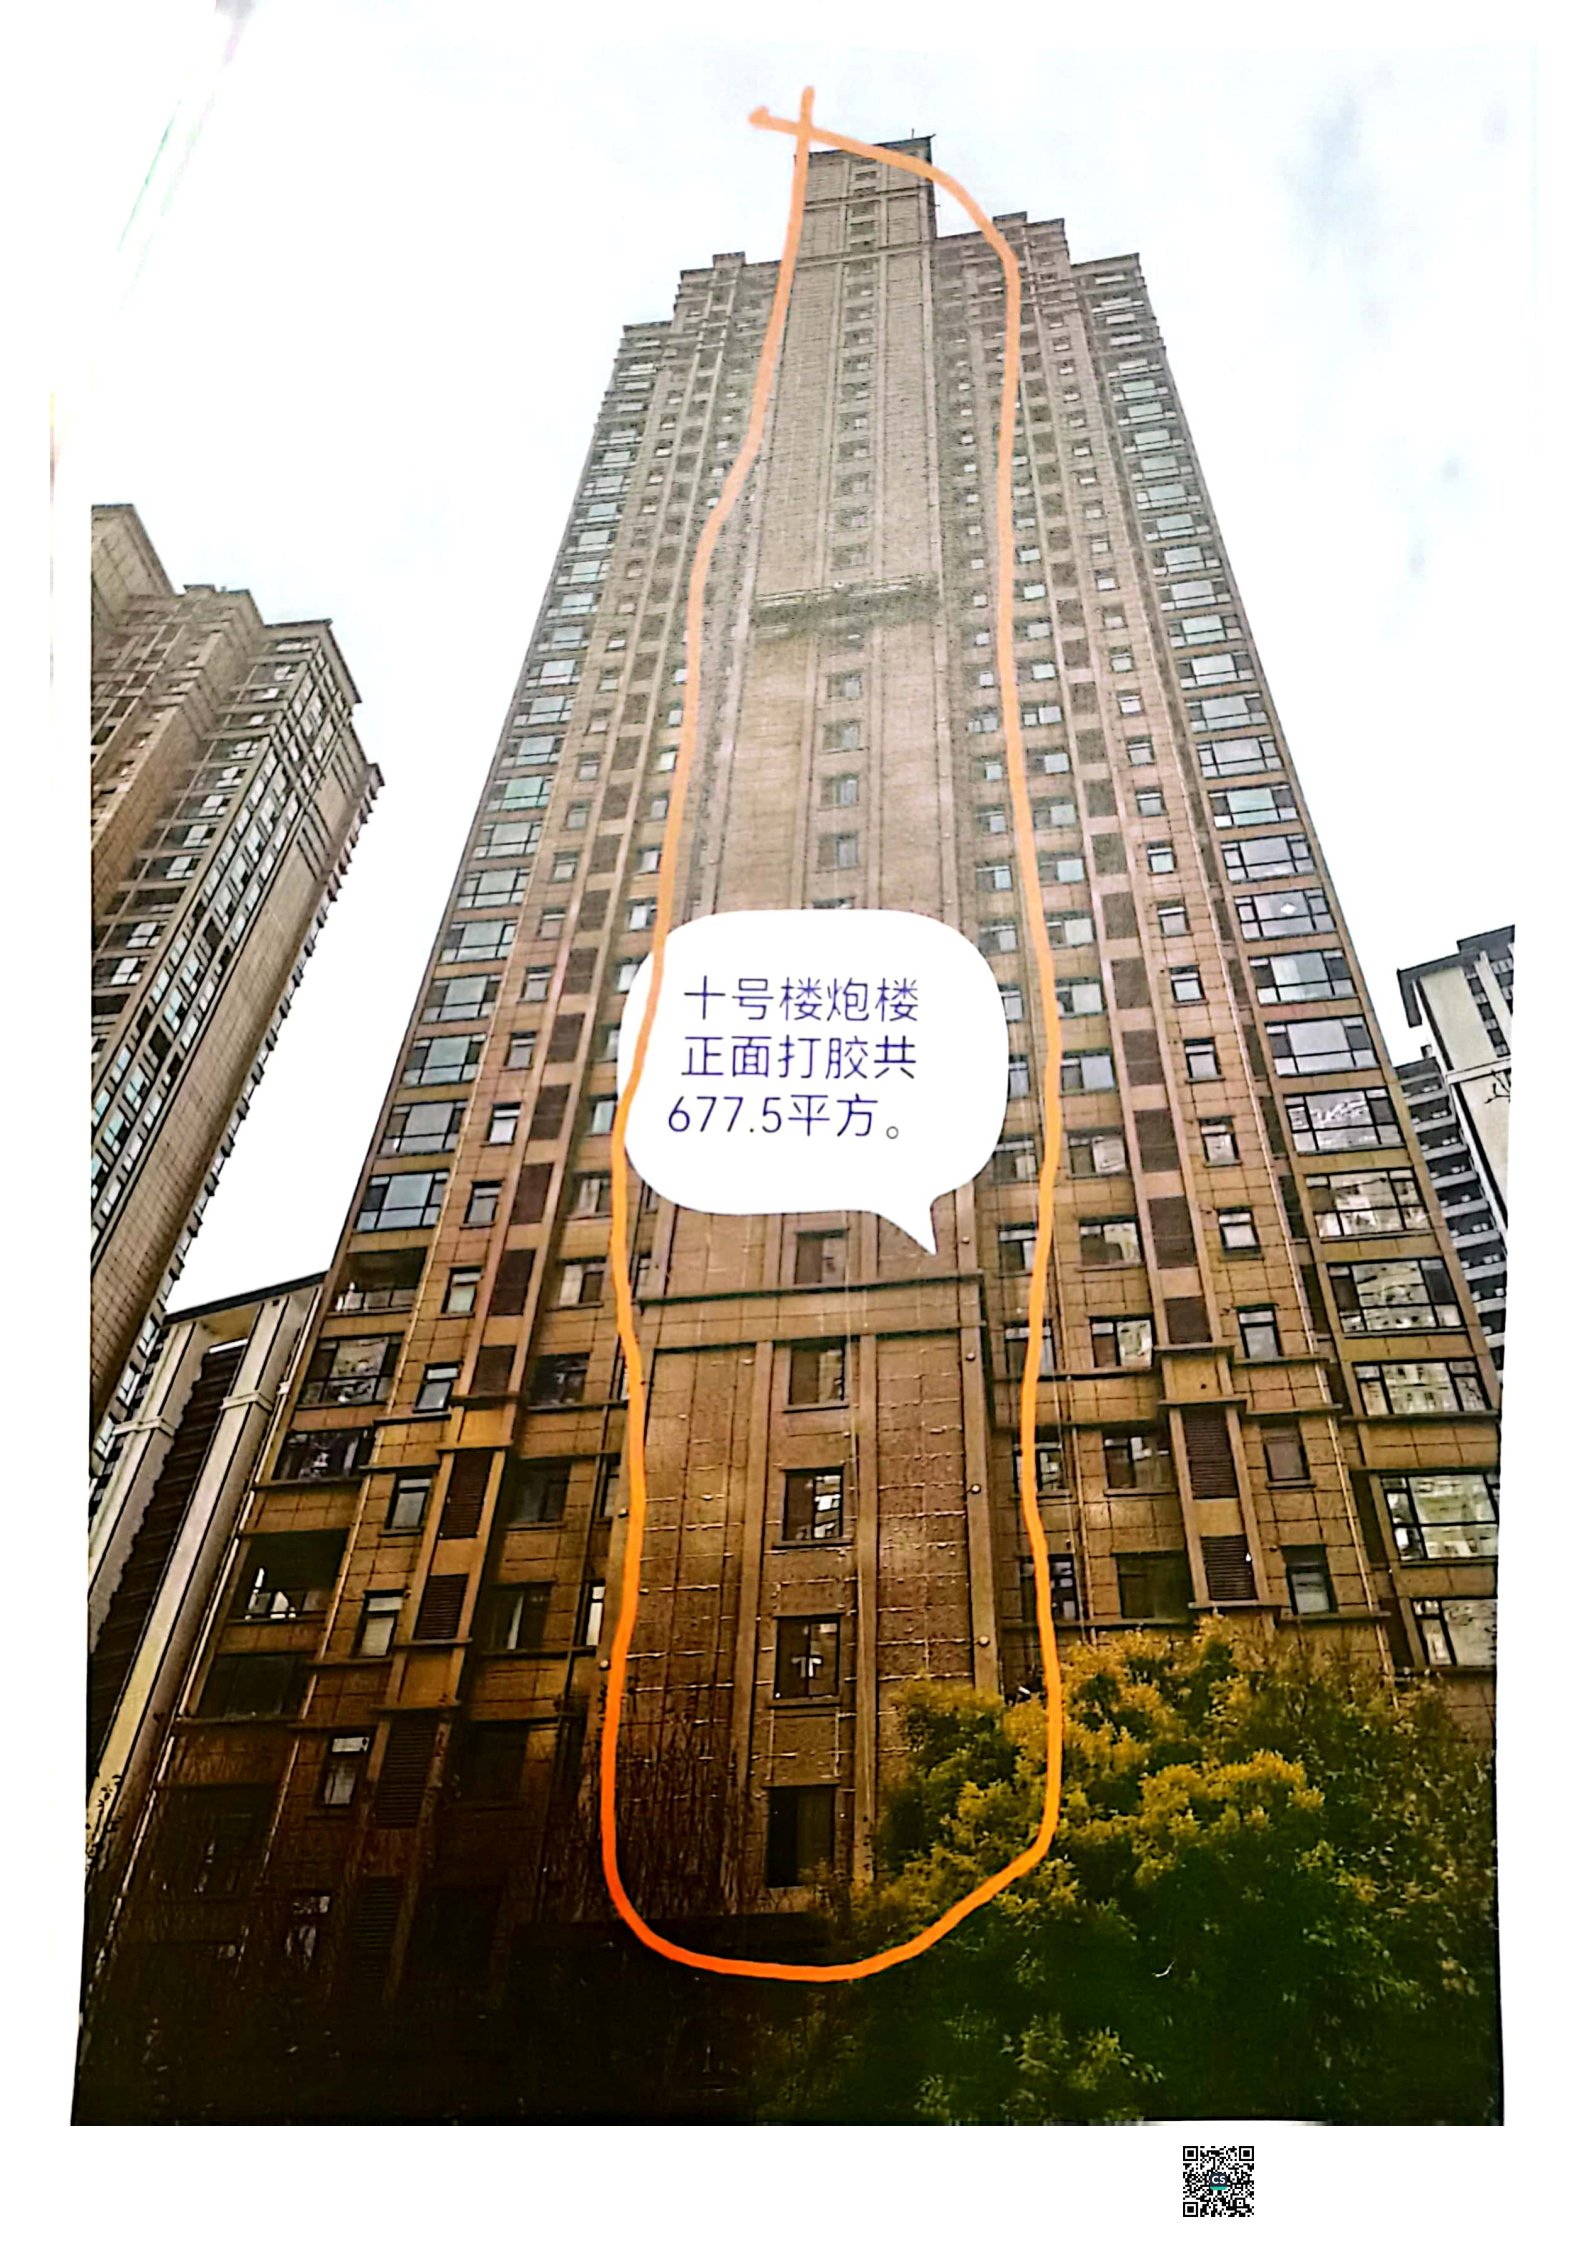
十号楼炮楼  
正面打胶共  
677.5平方。

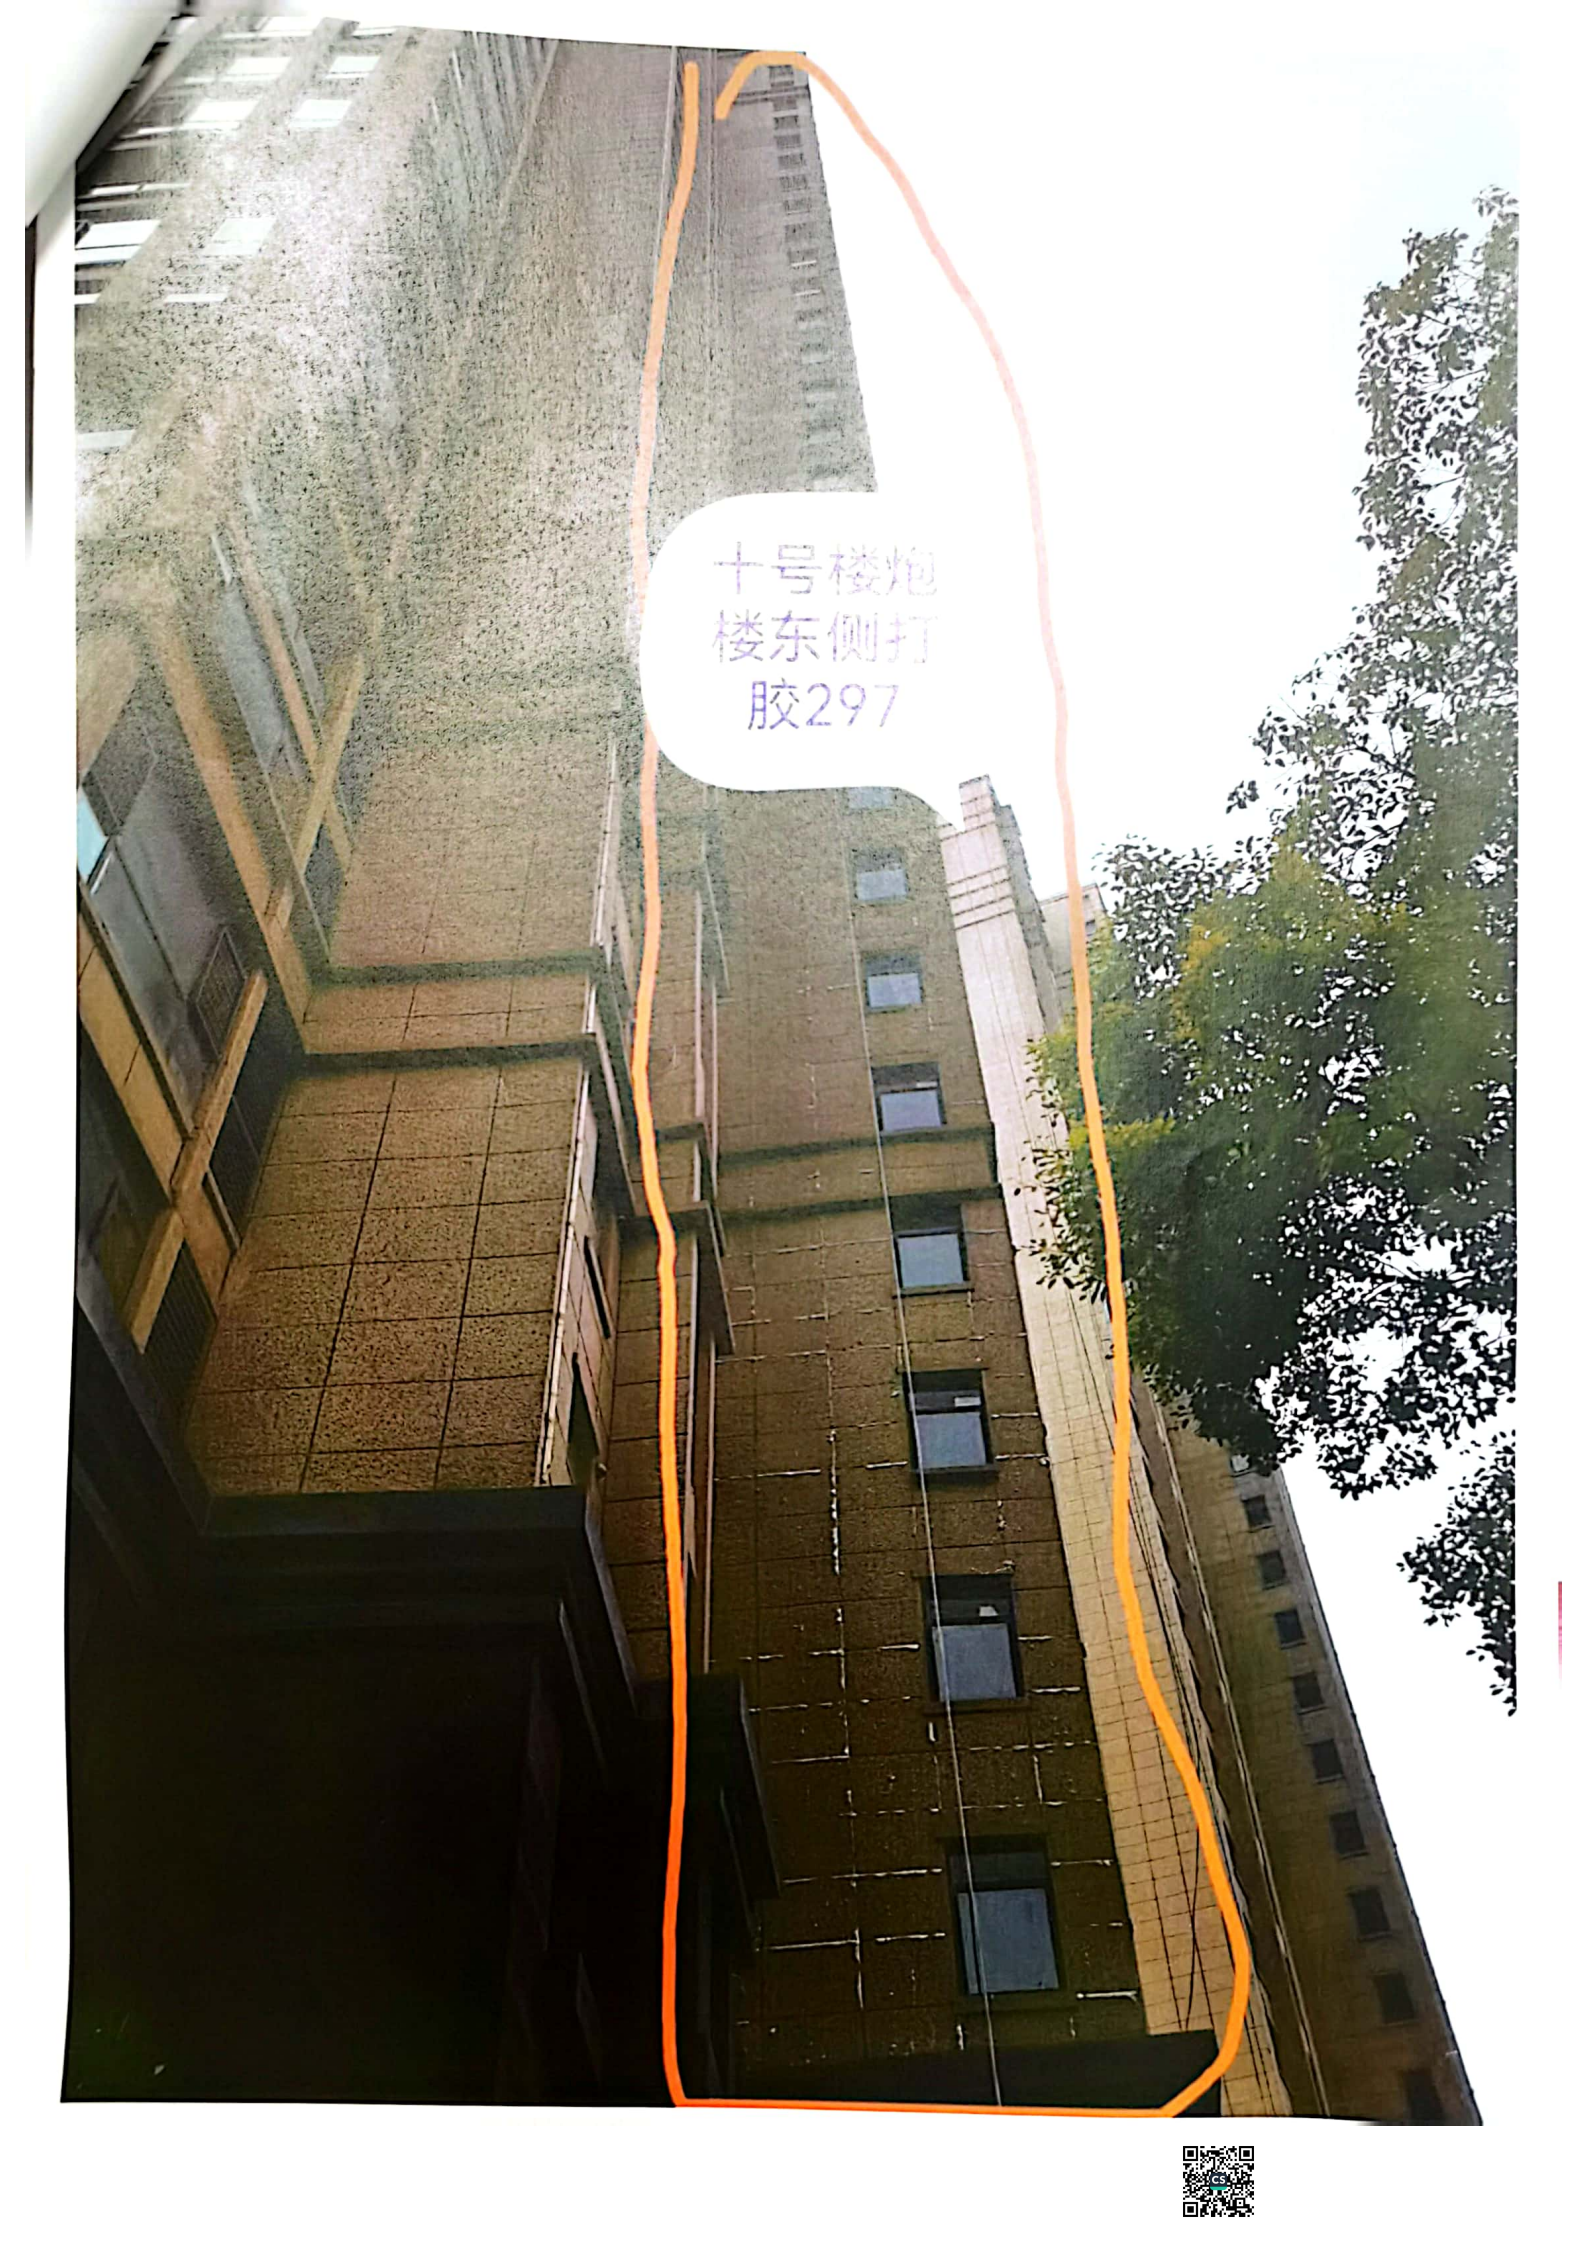
十号楼炮  
楼东侧打  
胶297

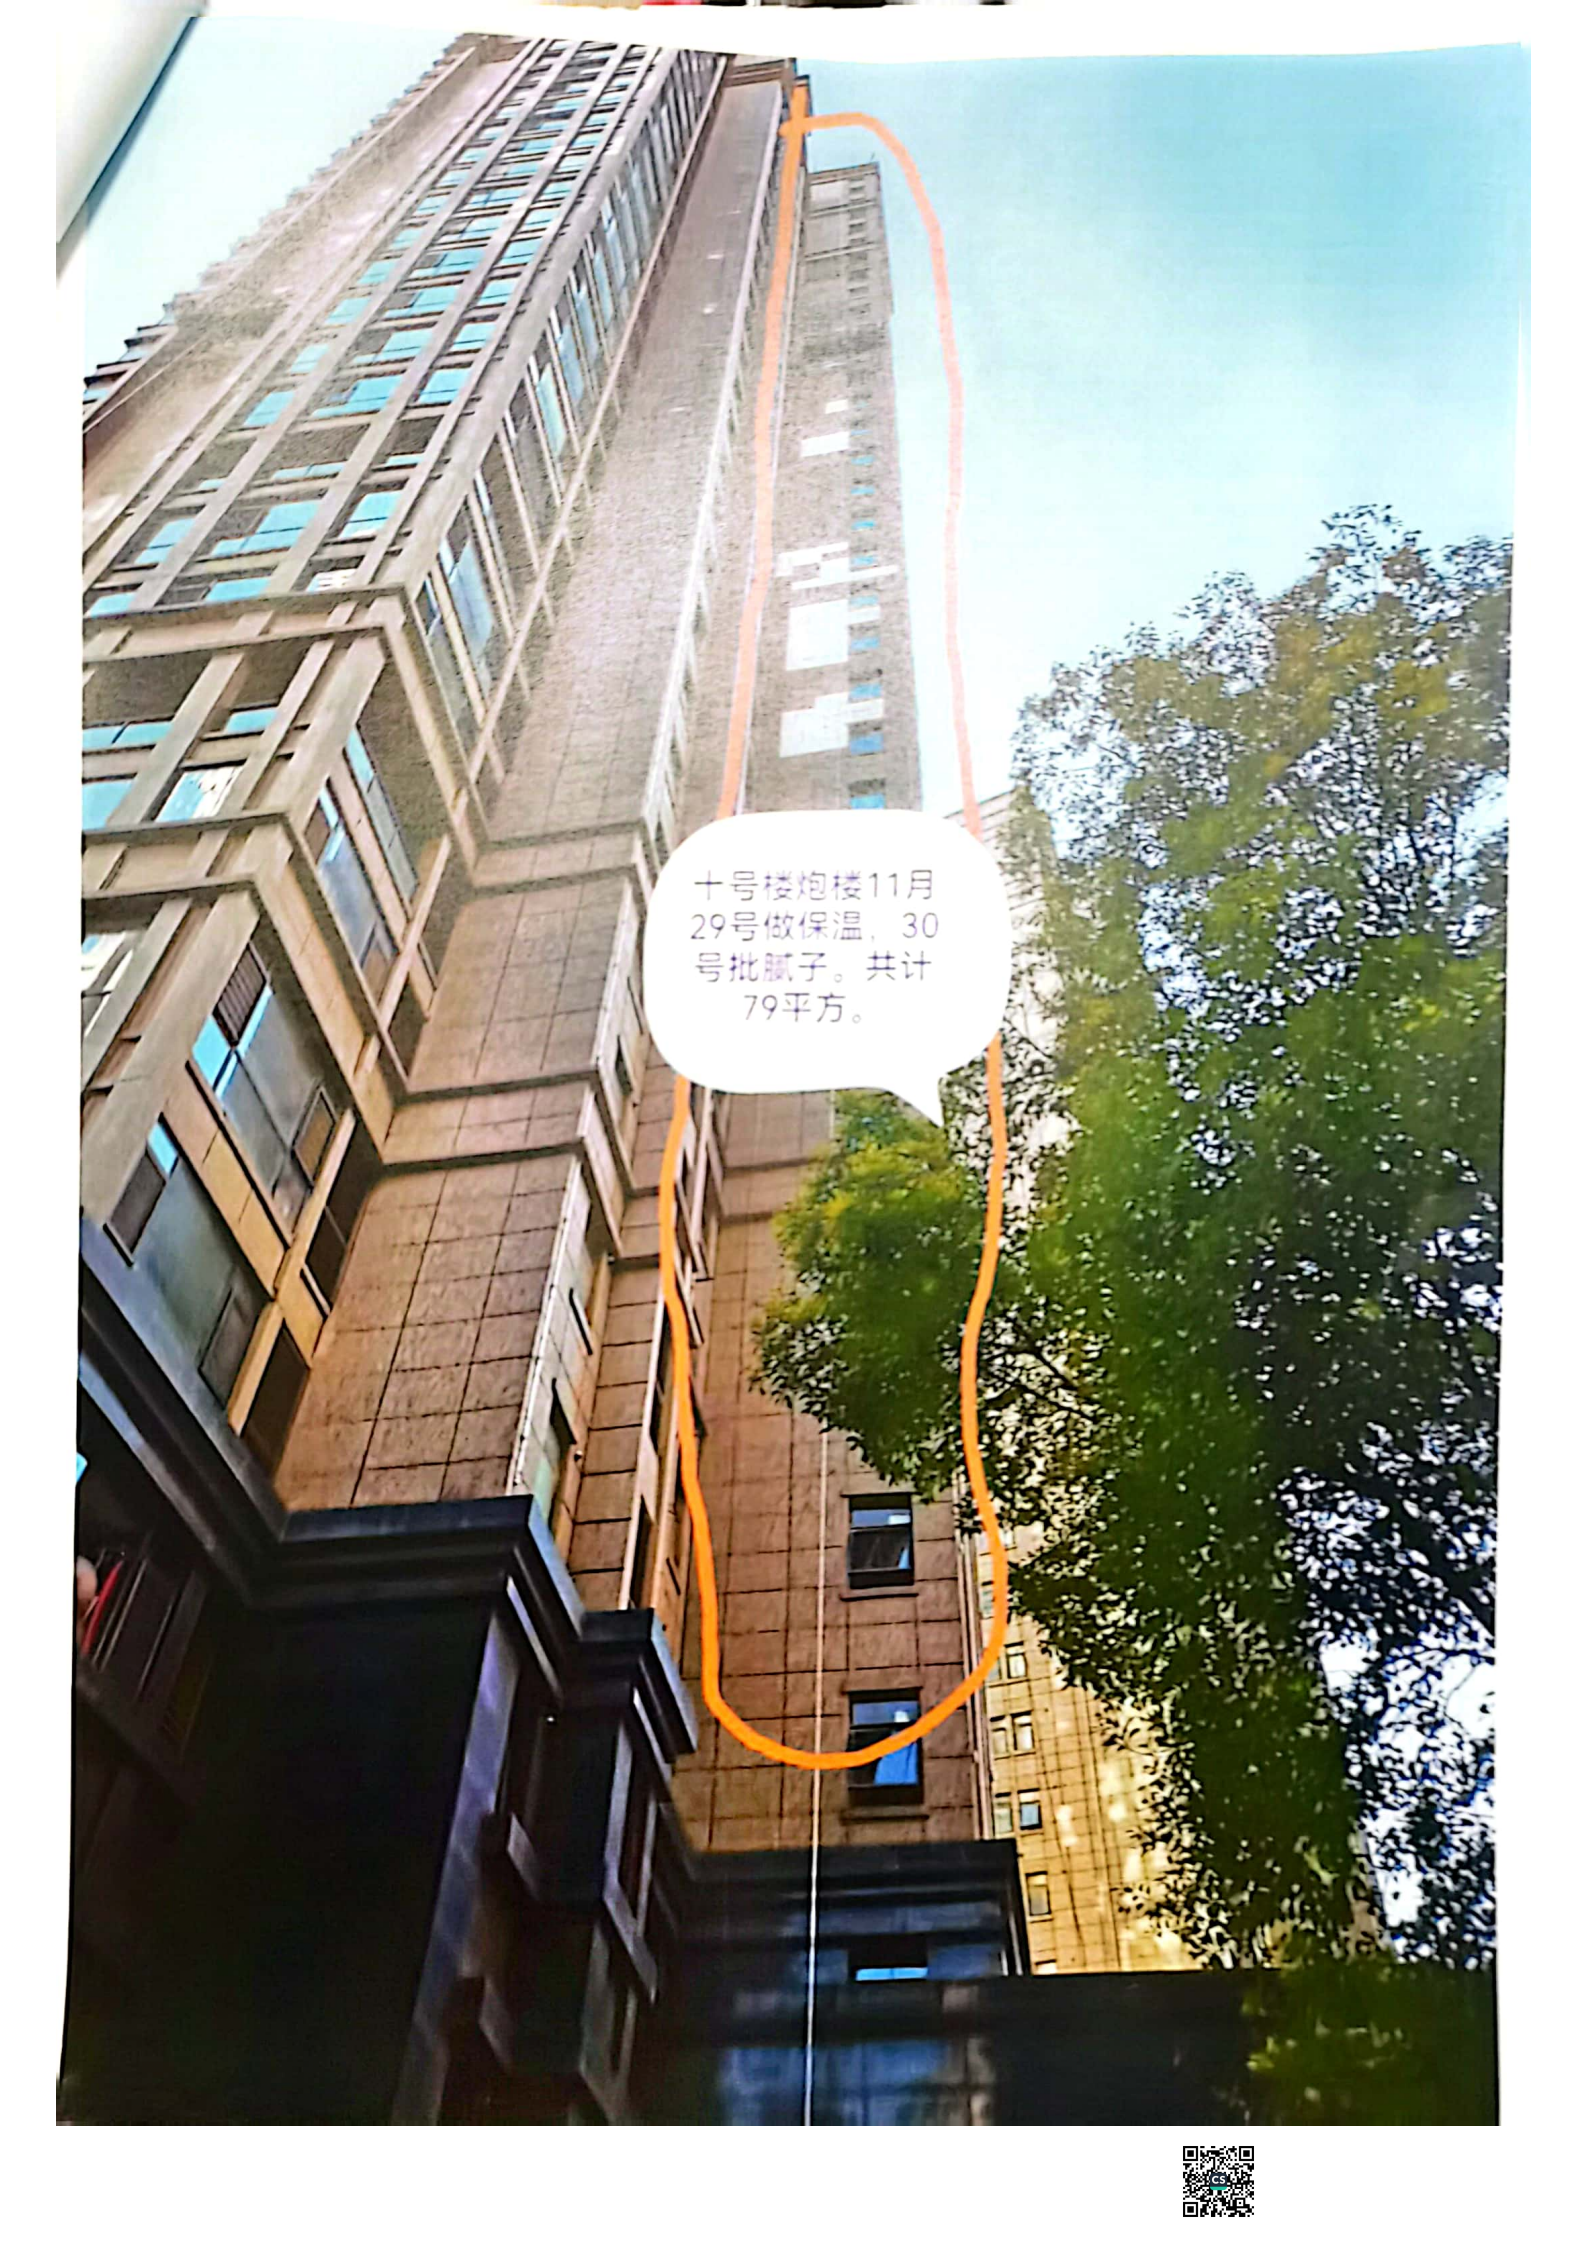
十号楼炮楼11月  
29号做保温，30  
号批腻子。共计  
79平方。

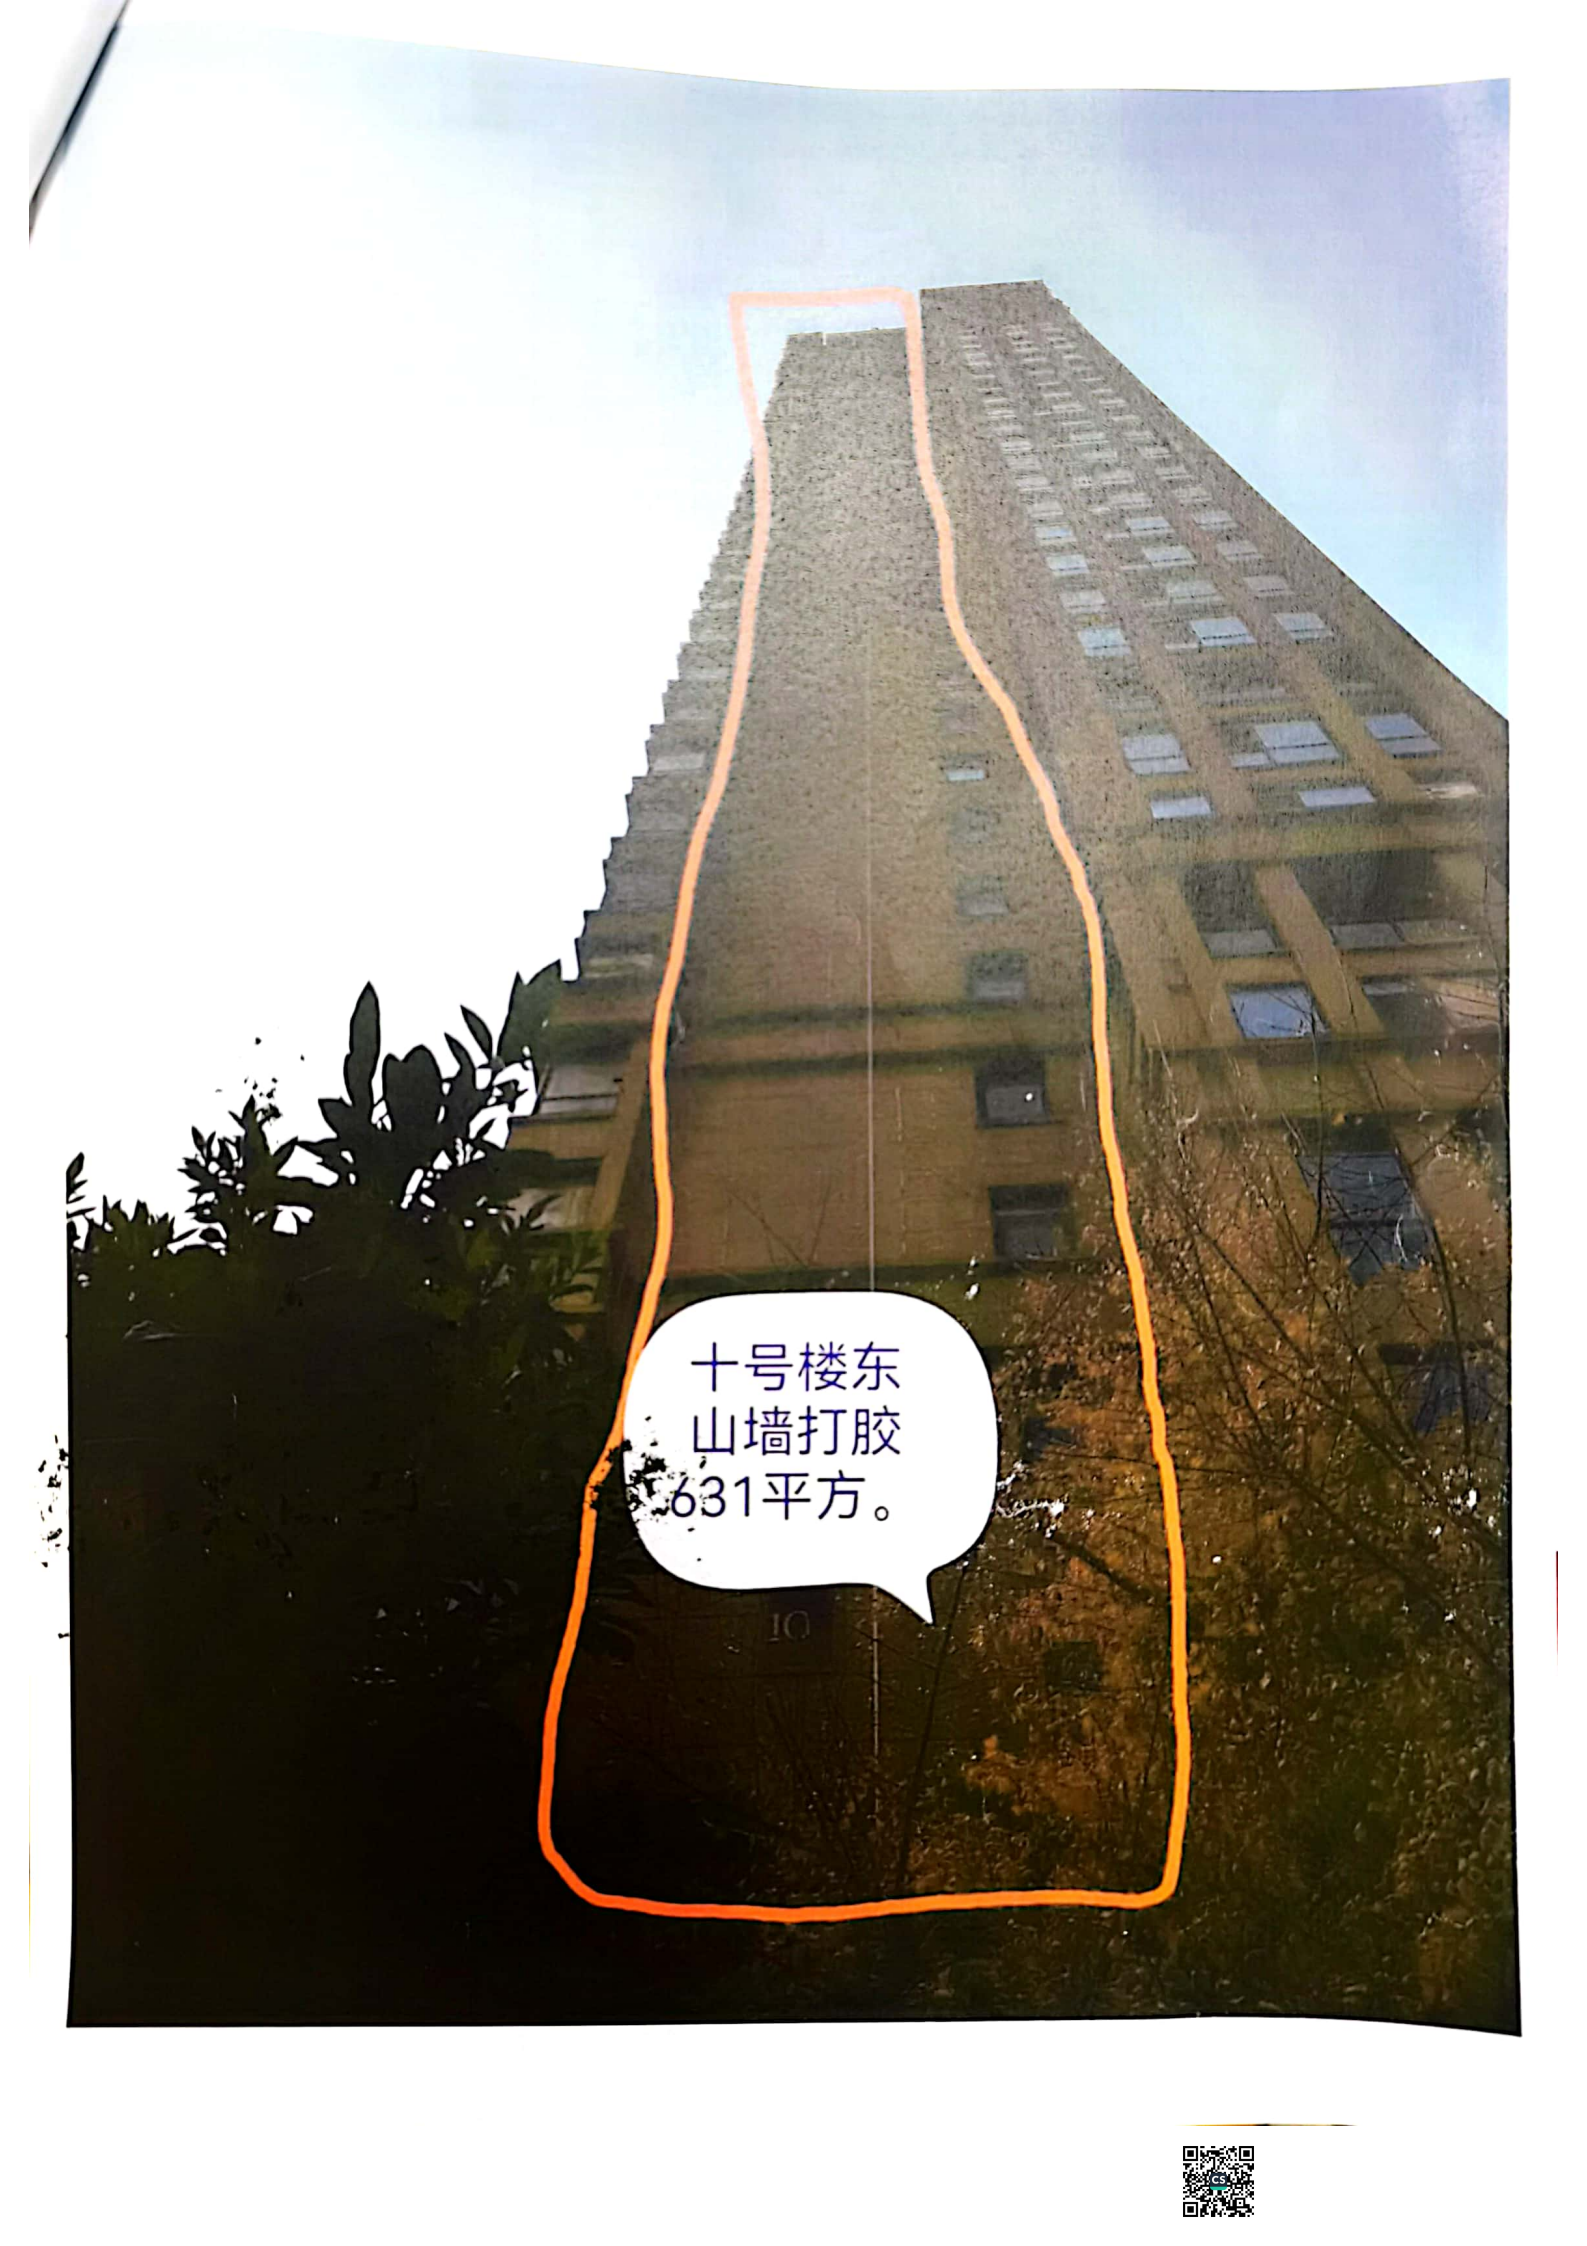
十号楼东  
山墙打胶  
631平方。
