# 工程签证审批单

项目名称	开元壹号项目	工程名称	开元壹号五期
归属合同	开元壹号 62#地块一期外墙漆二标段 工程施工合同	合同编号	KYYH.62-JA-092
签证部位	开元壹号一期 8#楼西山墙、炮楼东、西侧外墙；10#楼东、西山墙、炮楼东、西、北三面外墙，开元壹号三期 36#、38#、社区活动中心部分墙面		
施工单位	河南金杰建筑工程有限公司		
签证内容	签证内容： 1、接甲方通知维修开元壹号一期 8#楼西山墙、炮楼东、西侧外墙；10#楼东、西山墙、炮楼东、西、北三面外墙保温、涂料。合计：8#楼保温、涂料 399.06 m <sup>2</sup> 、打胶 955.74 m <sup>2</sup> ；10#楼保温、涂料 173.87 m <sup>2</sup> ，打胶 2472.18 m <sup>2</sup> 。2、接甲方通知维修开元壹号三期 36#、38#、社区活动中心部分墙面维修，13 个工，每个工 500 元。 施工单位经办人:(签字盖章)

## 工程签证清单

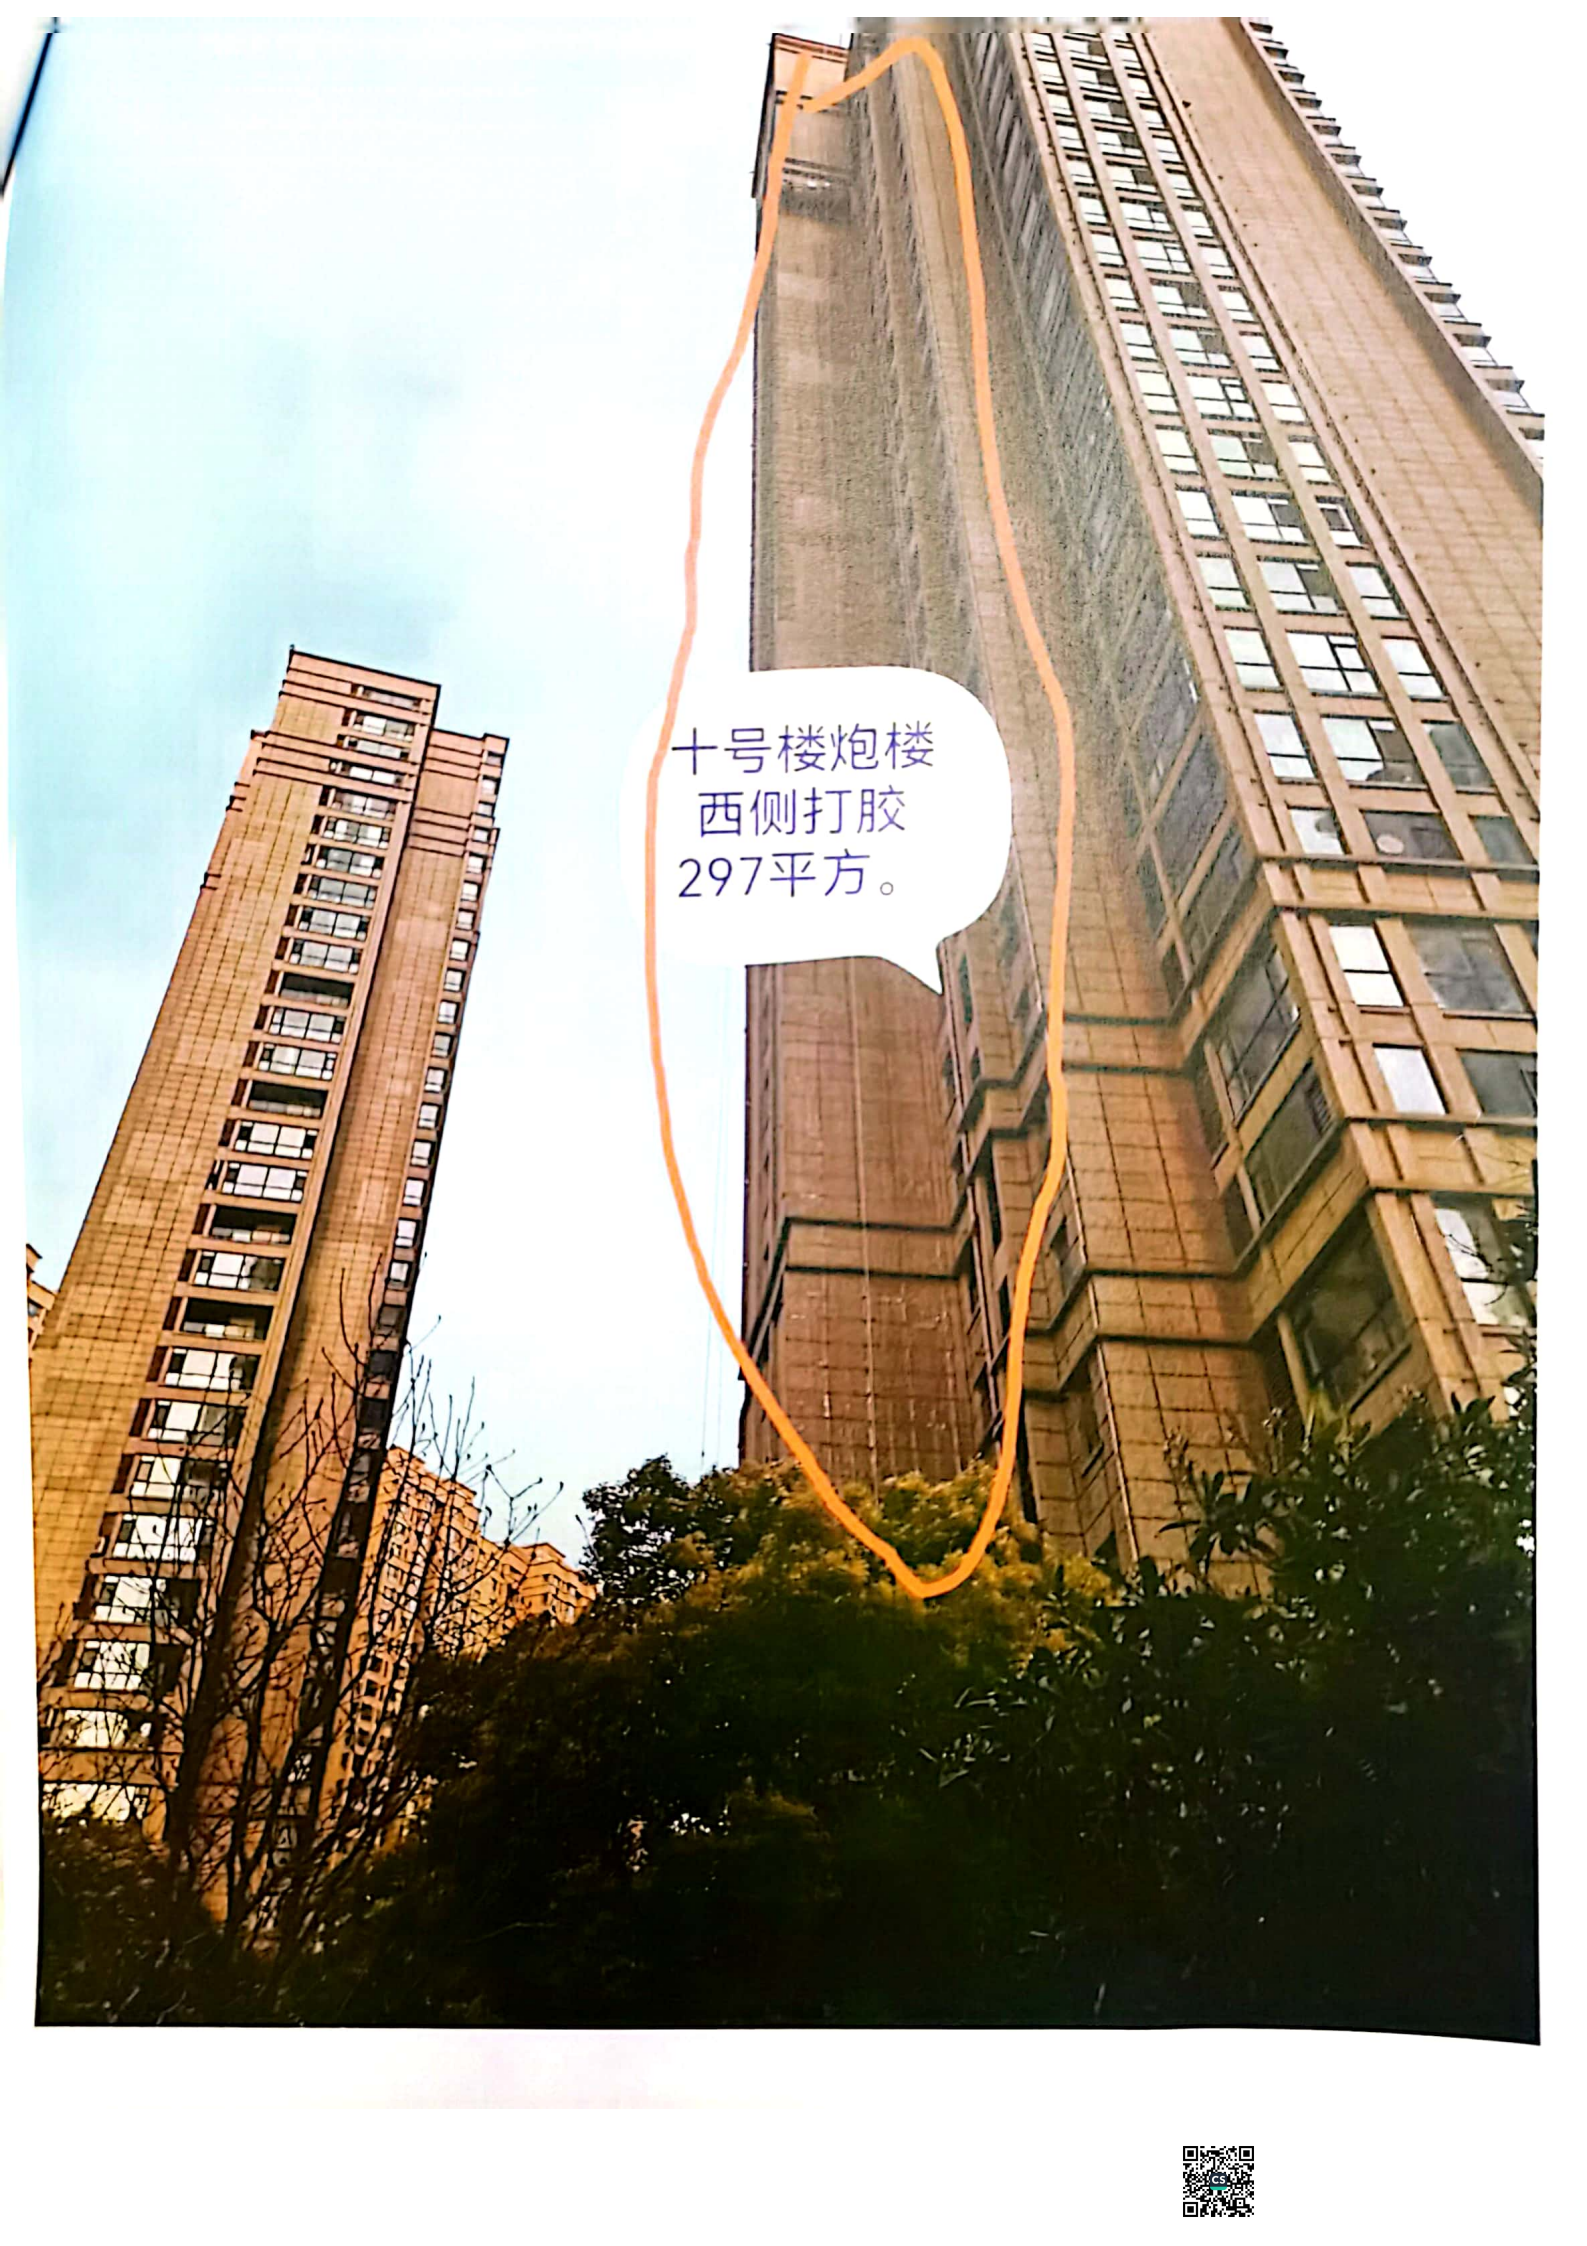
十号楼炮楼  
西侧打胶  
297平方。

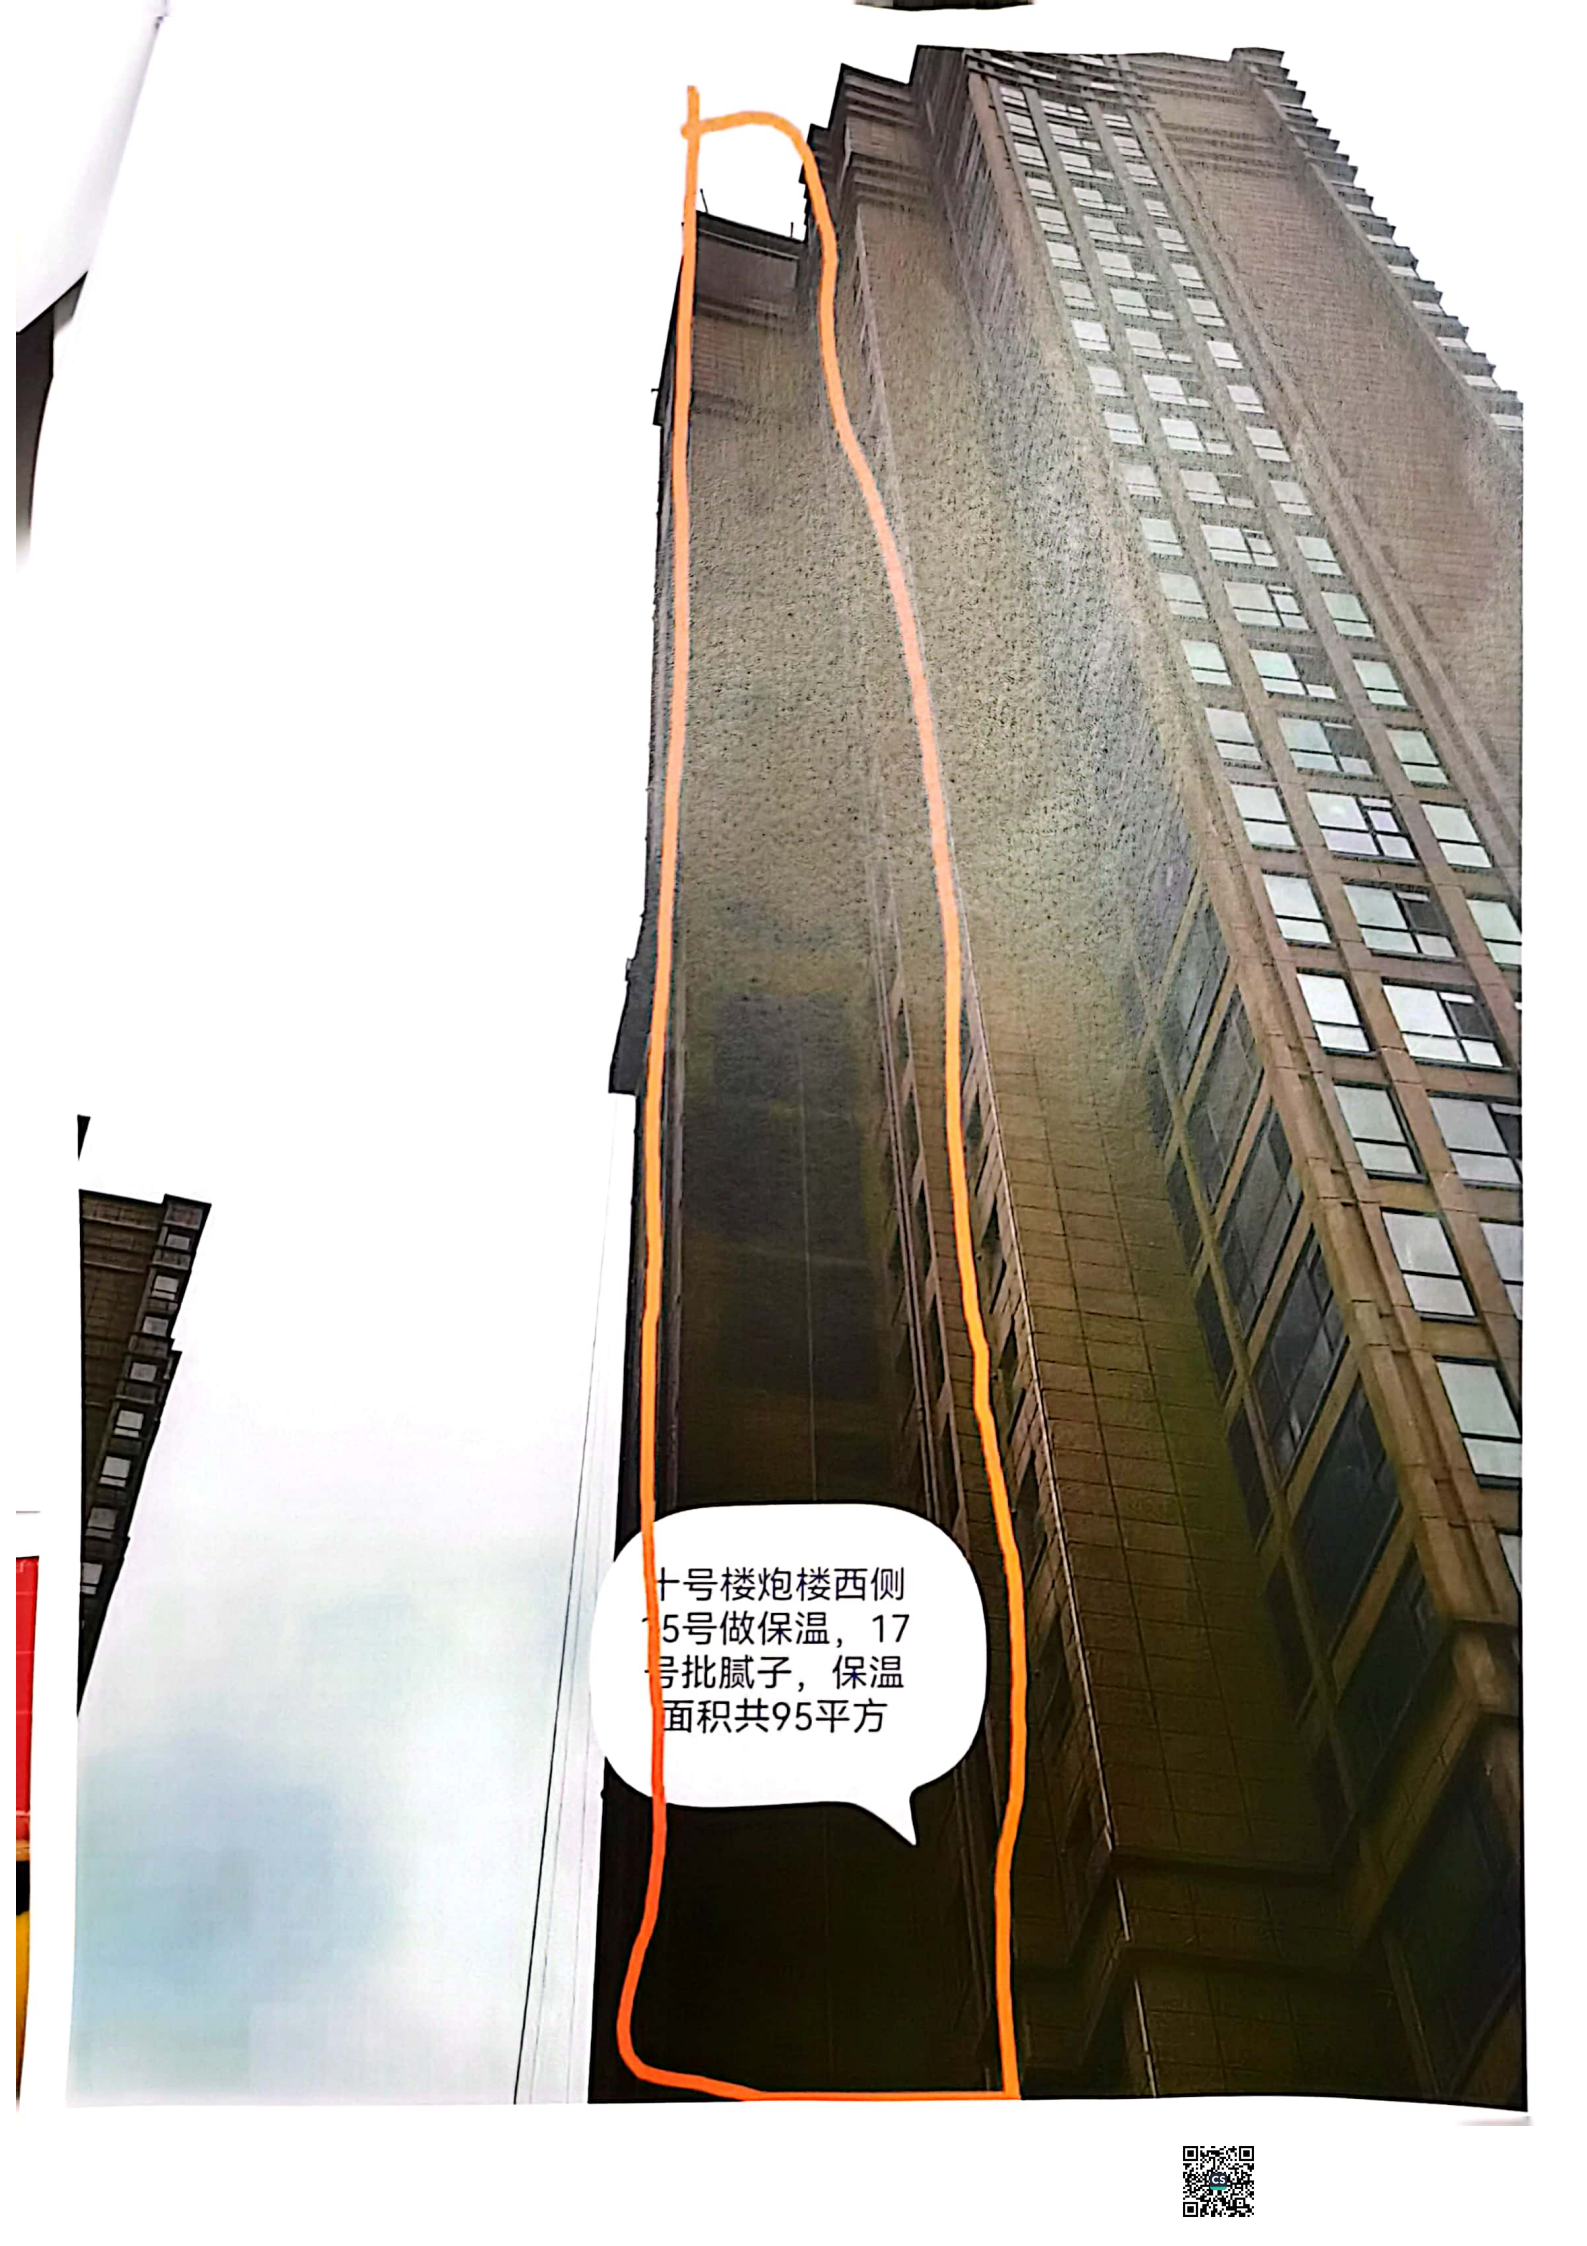
十号楼炮楼西侧  
15号做保温，17  
号批腻子，保温  
面积共95平方

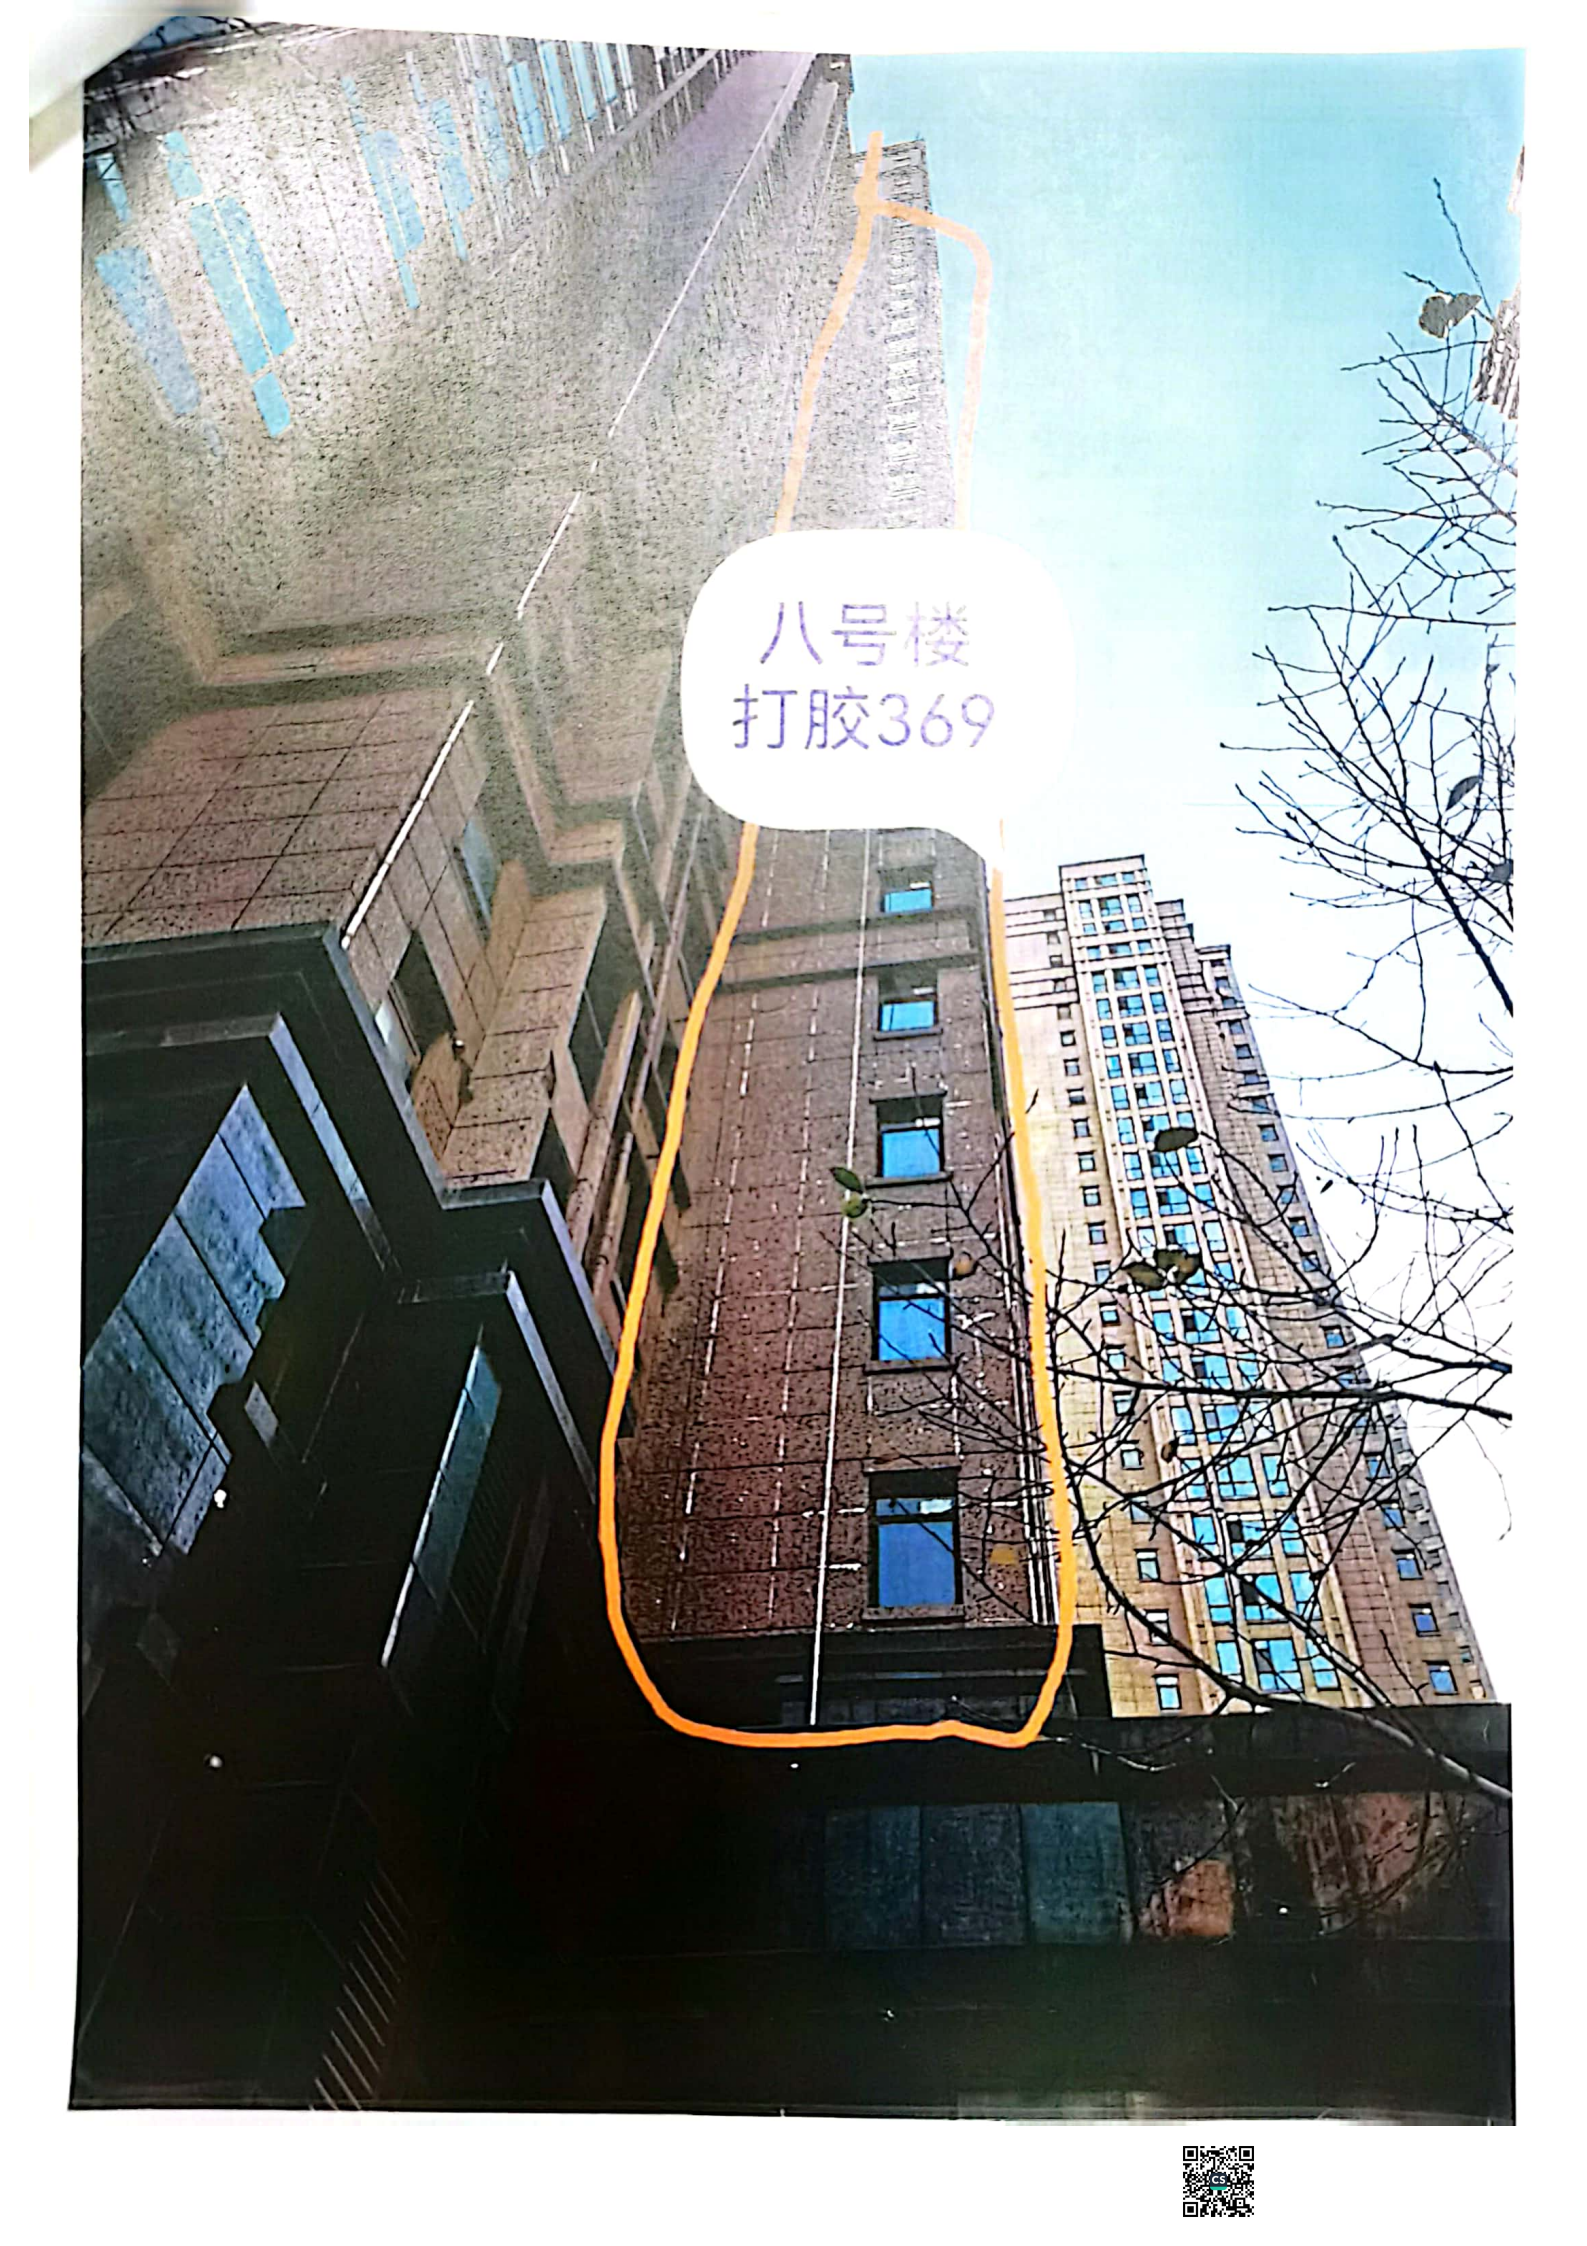
八号楼  
打胶369

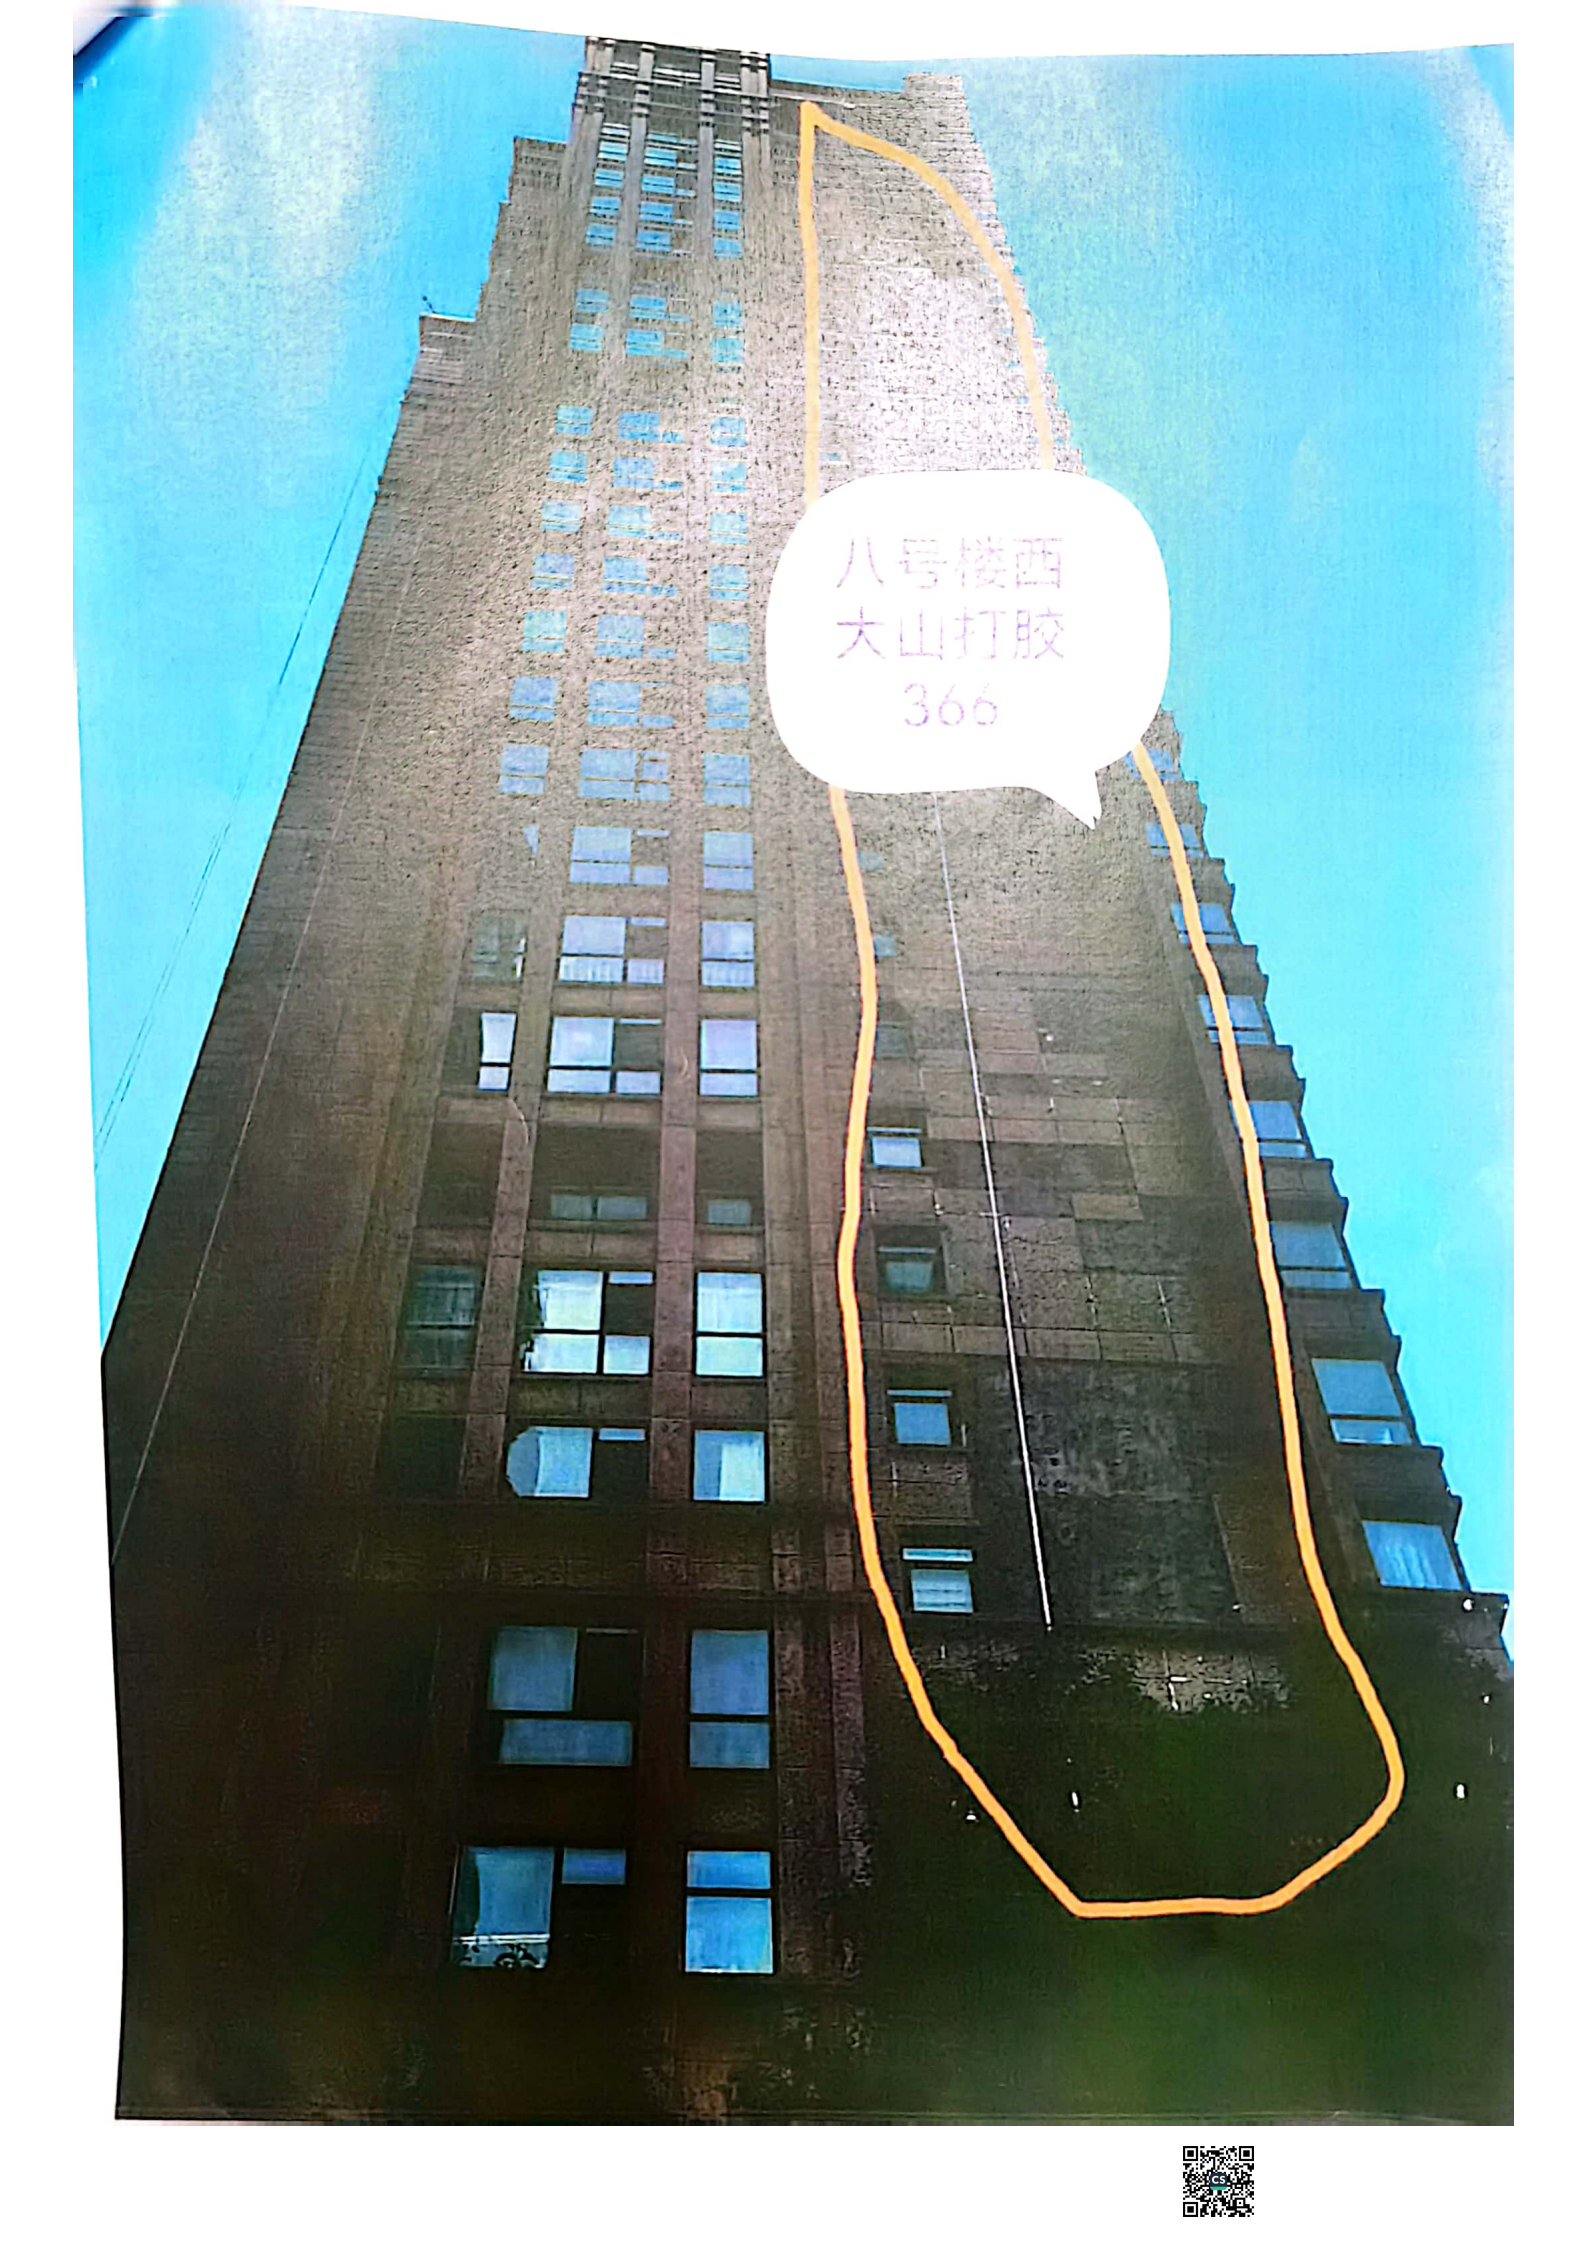
八号楼西  
大山打胶  
366

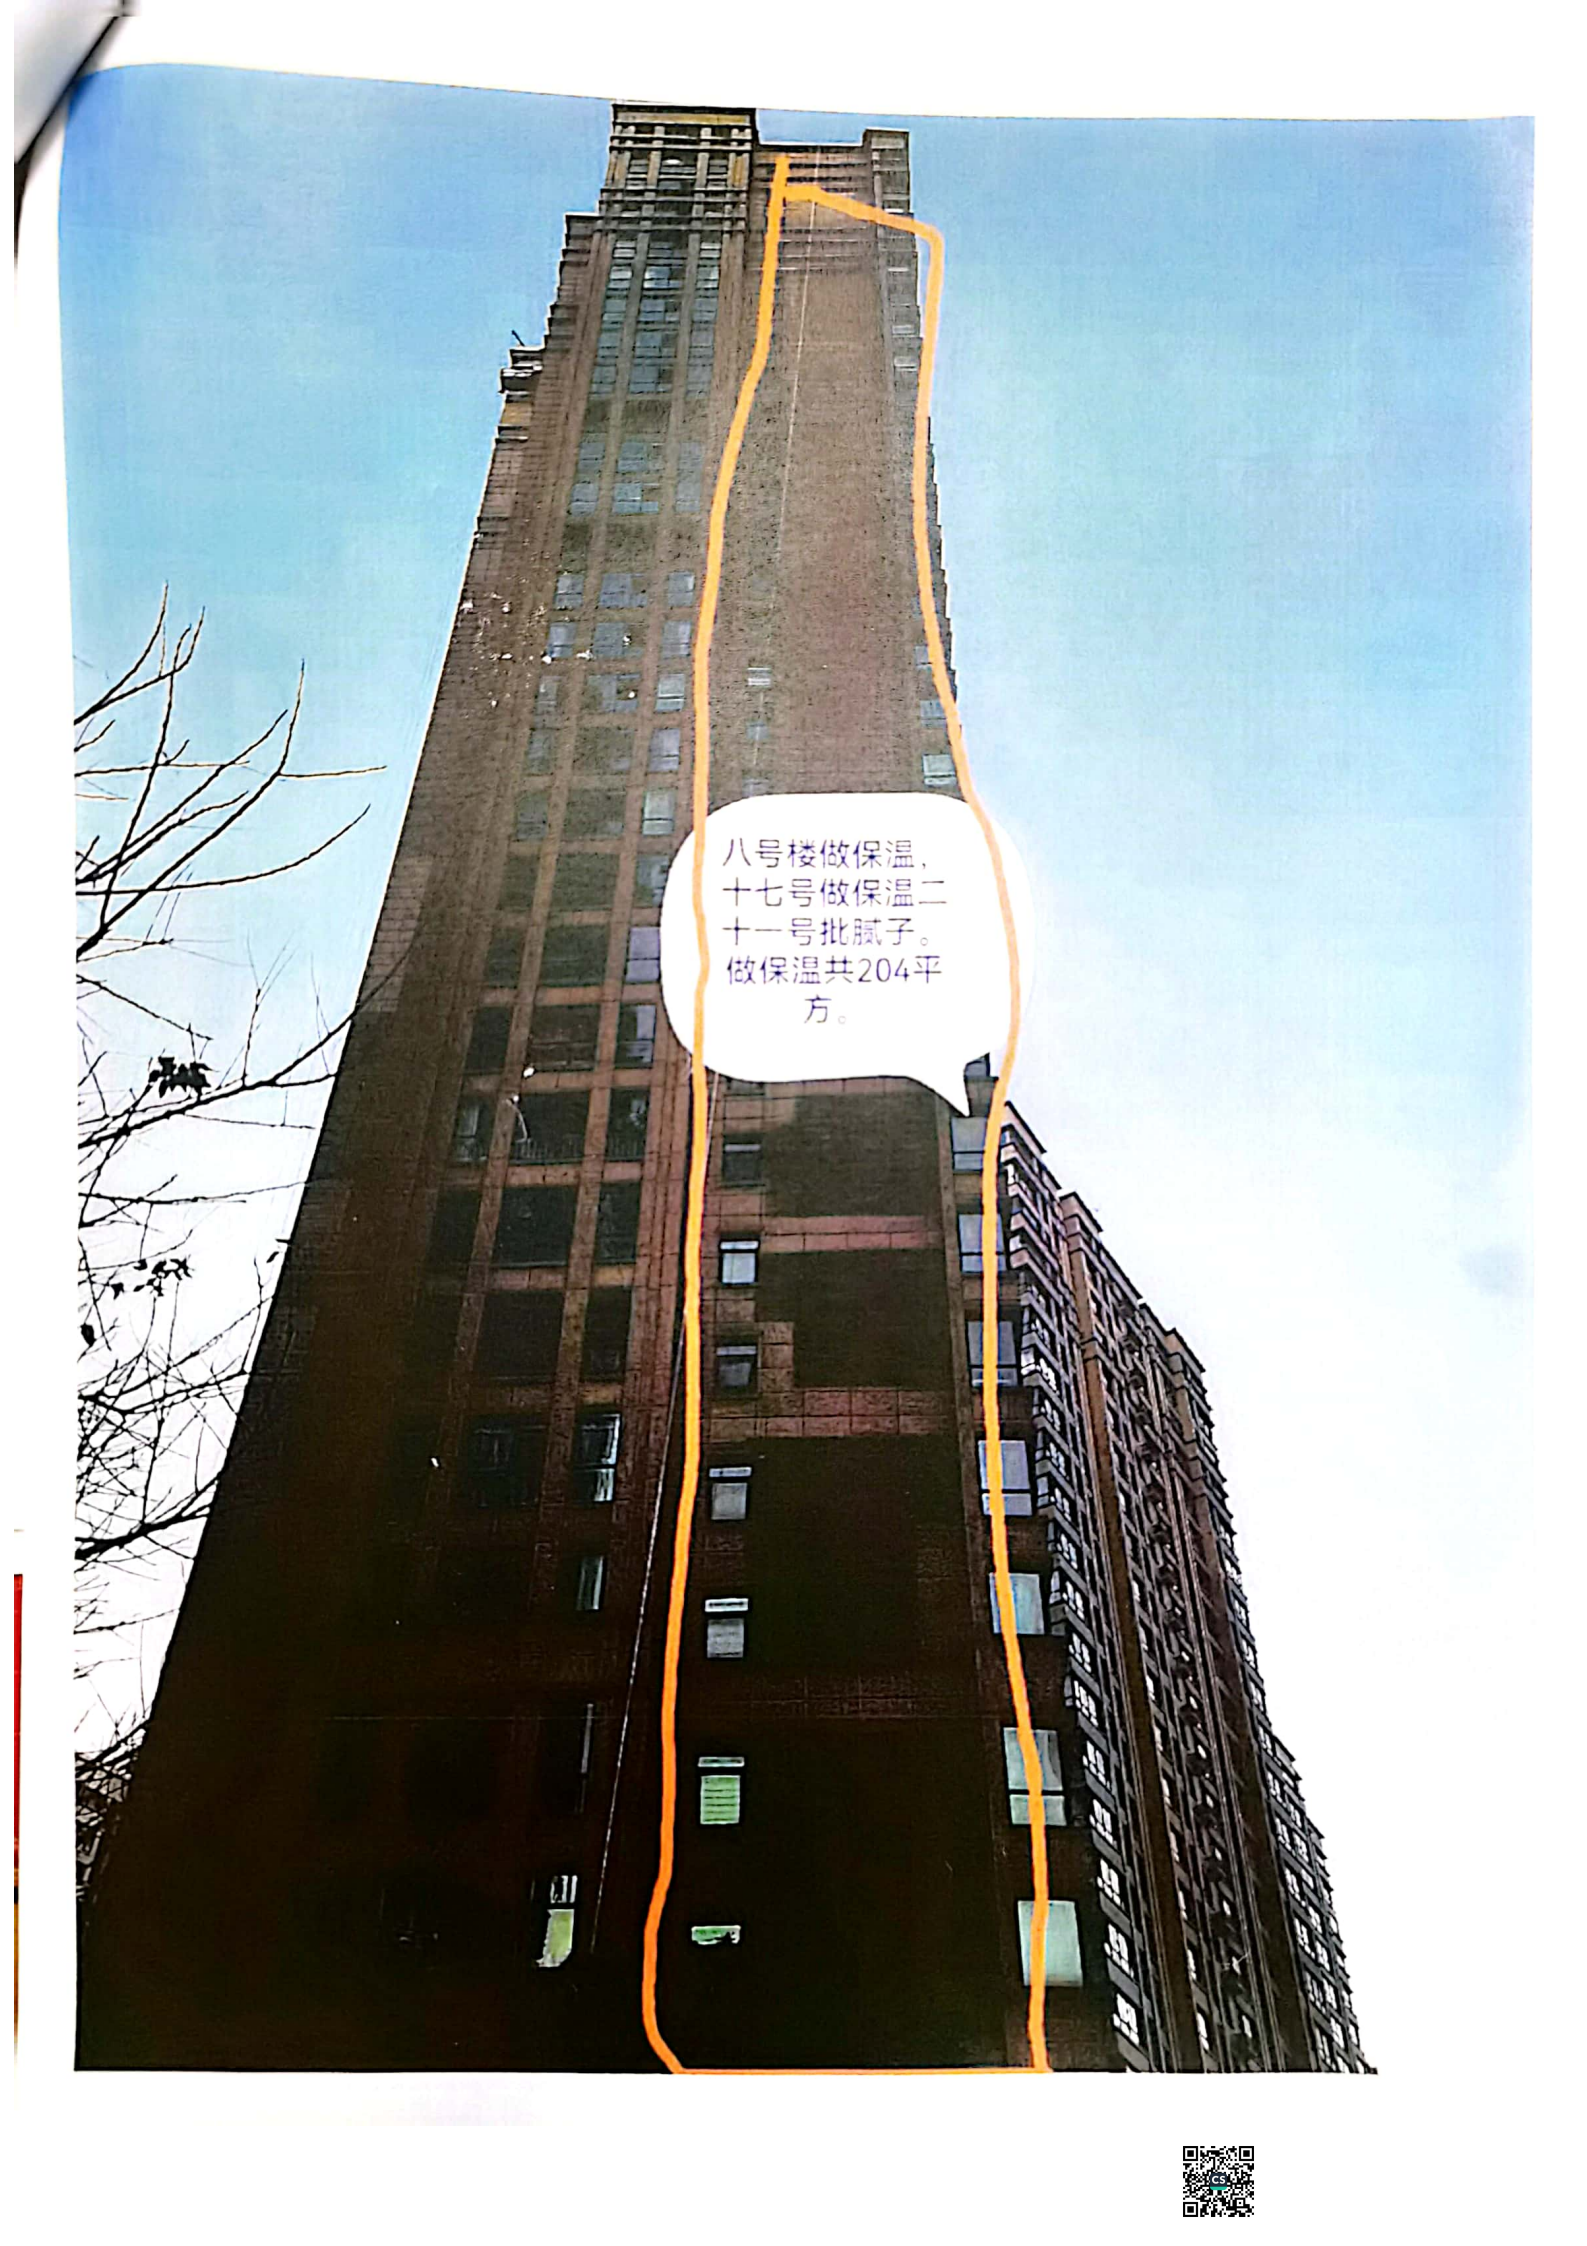
八号楼做保温，  
十七号做保温二  
十一号批腻子。  
做保温共204平  
方。

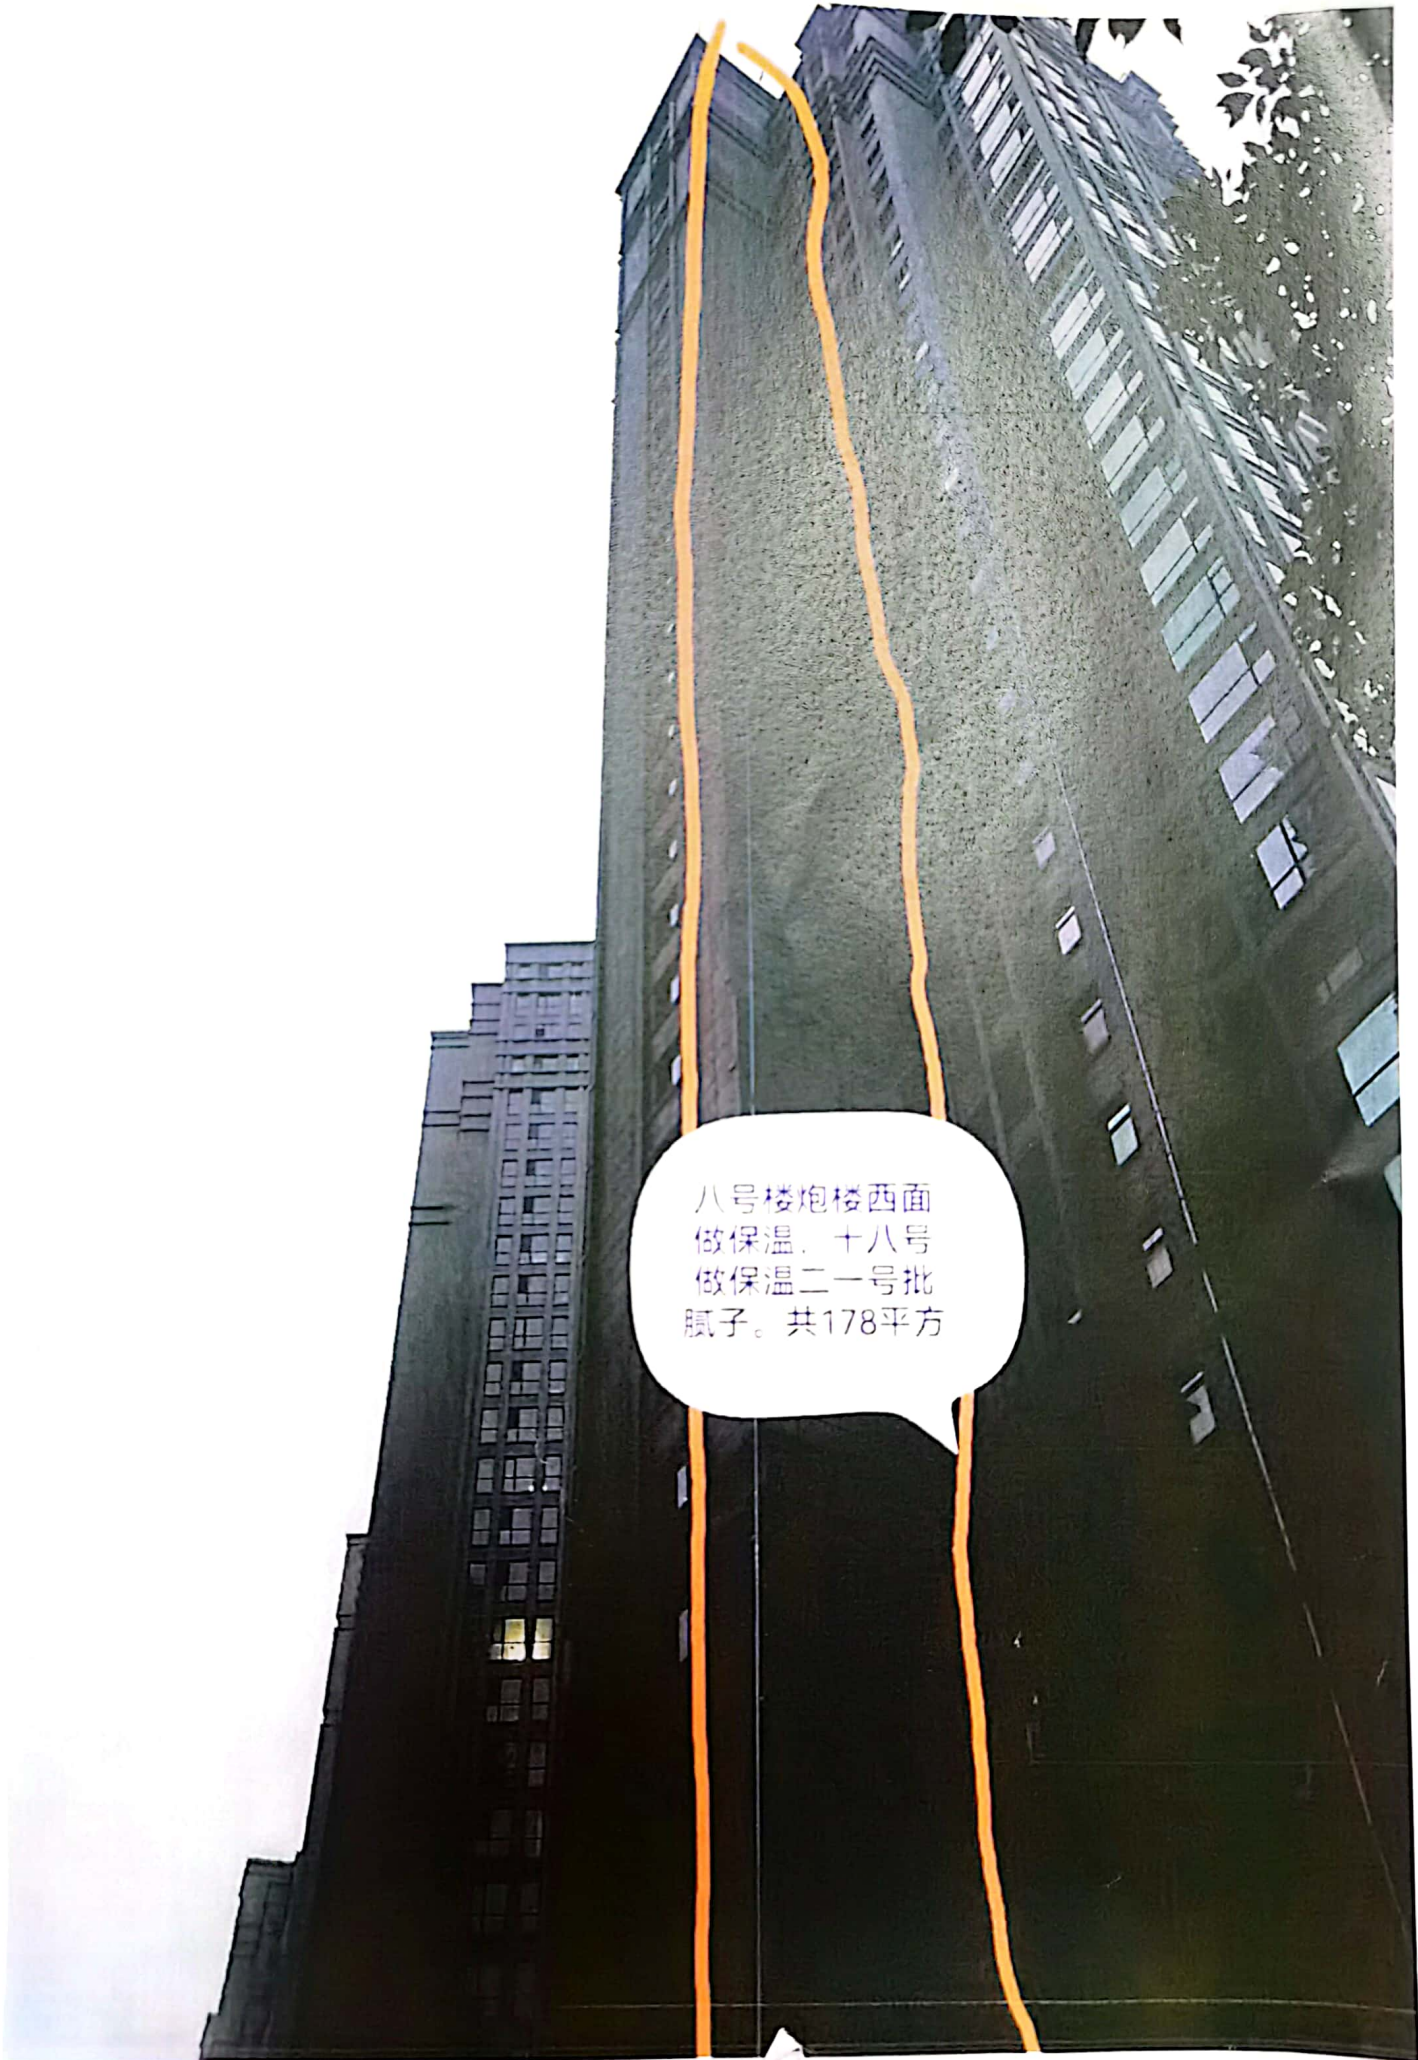
八号楼炮楼西面  
做保温。十八号  
做保温二一号批  
腻子。共178平方
