# 工程签证审批单

项目名称	开元壹号项目	工程名称	开元壹号五期
归属合同	开元壹号 62#地块一期外墙漆二标段 工程施工合同	合同编号	KYYH.62-JA-092
签证部位	开元壹号一期 8#楼西山墙、炮楼东、西侧外墙；10#楼东、西山墙、炮楼东、西、北三面外墙，开元壹号三期 36#、38#、社区活动中心部分墙面		
施工单位	河南金杰建筑工程有限公司		
签证内容	签证内容： 1、接甲方通知维修开元壹号一期 8#楼西山墙、炮楼东、西侧外墙；10#楼东、西山墙、炮楼东、西、北三面外墙保温、涂料。合计：8#楼保温、涂料 399.06 m <sup>2</sup> 、打胶 955.74 m <sup>2</sup> ；10#楼保温、涂料 173.87 m <sup>2</sup> ，打胶 2472.18 m <sup>2</sup> 。2、接甲方通知维修开元壹号三期 36#、38#、社区活动中心部分墙面维修，13 个工，每个工 500 元。 施工单位经办人:(签字盖章)

## 工程签证清单

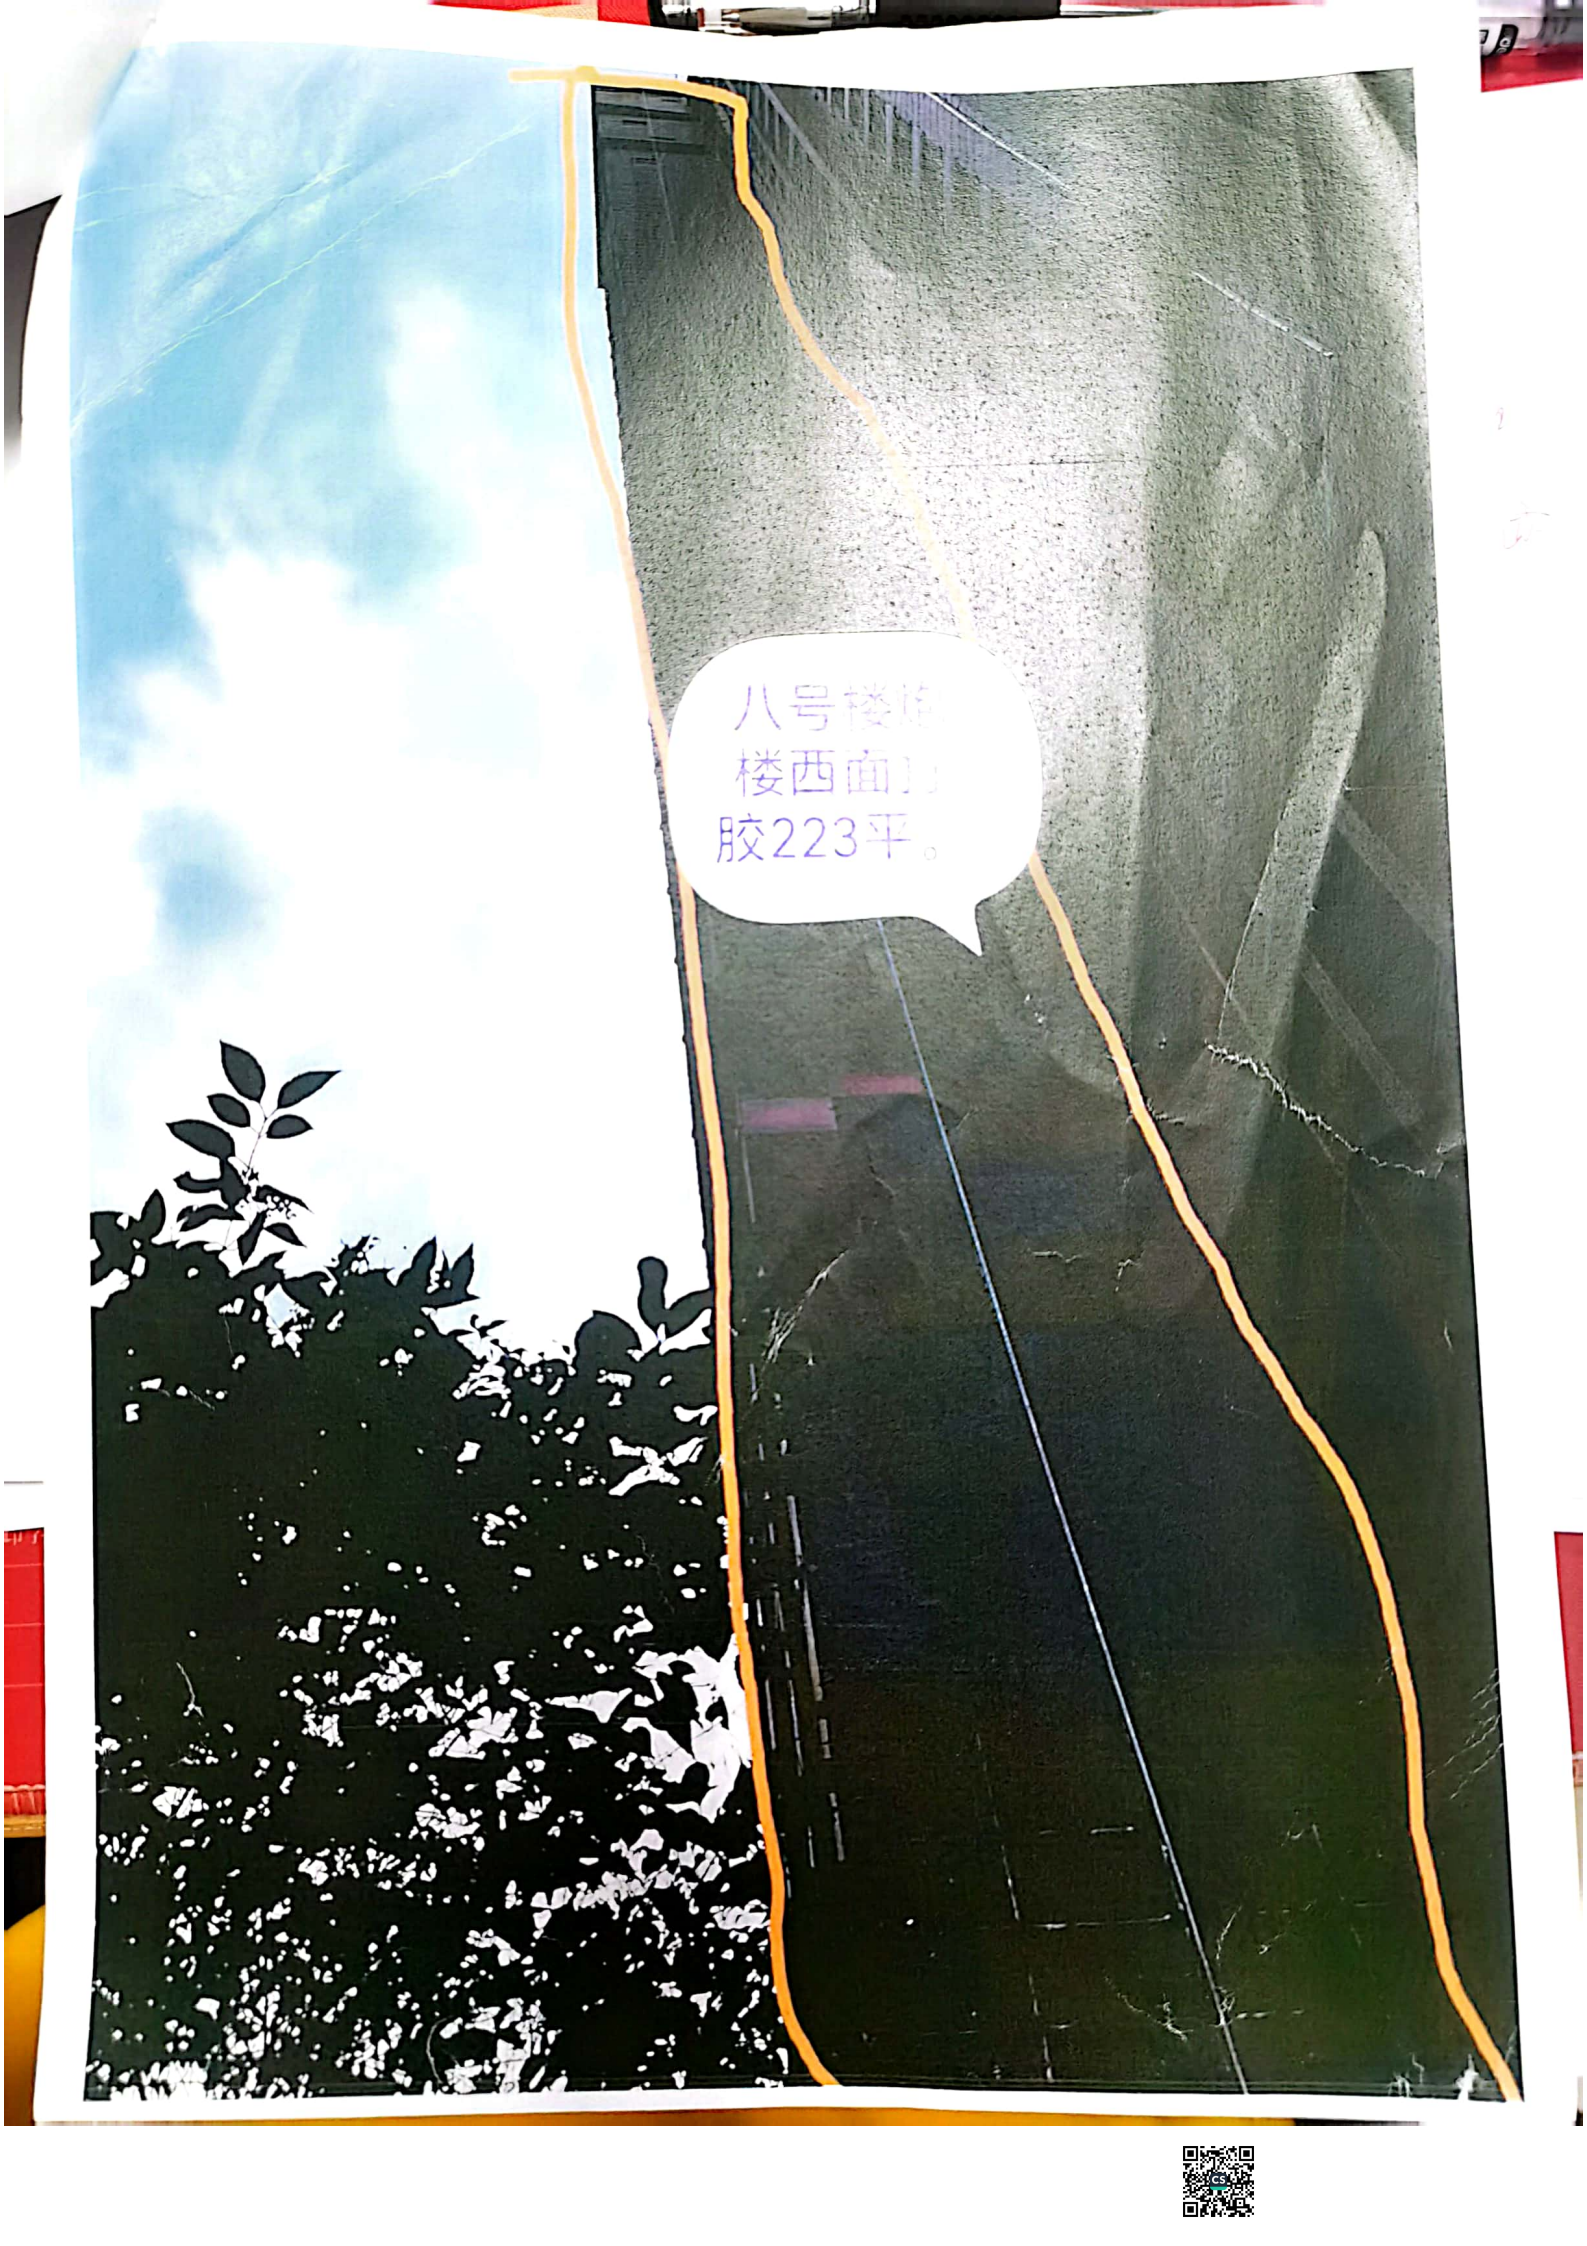
八号楼西面  
楼西面  
胶223平。
