单项工程验收单

伊河湾精样板间验收问题整改单

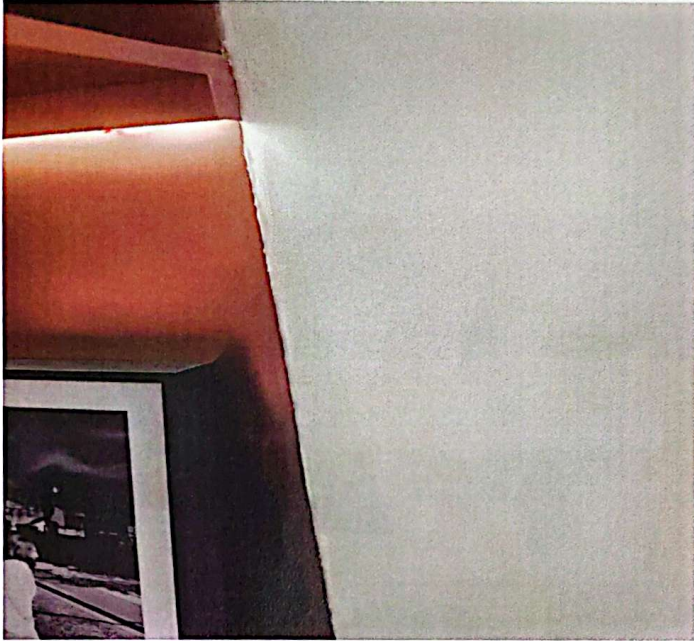
序号	存在问题	问题照片
1	壁布不锈钢收边

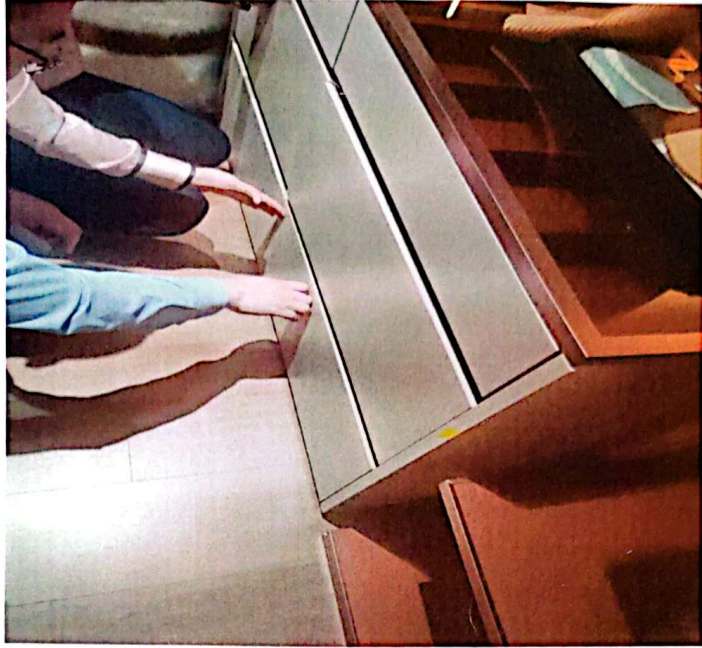
3 衣柜抽屉平整度调整

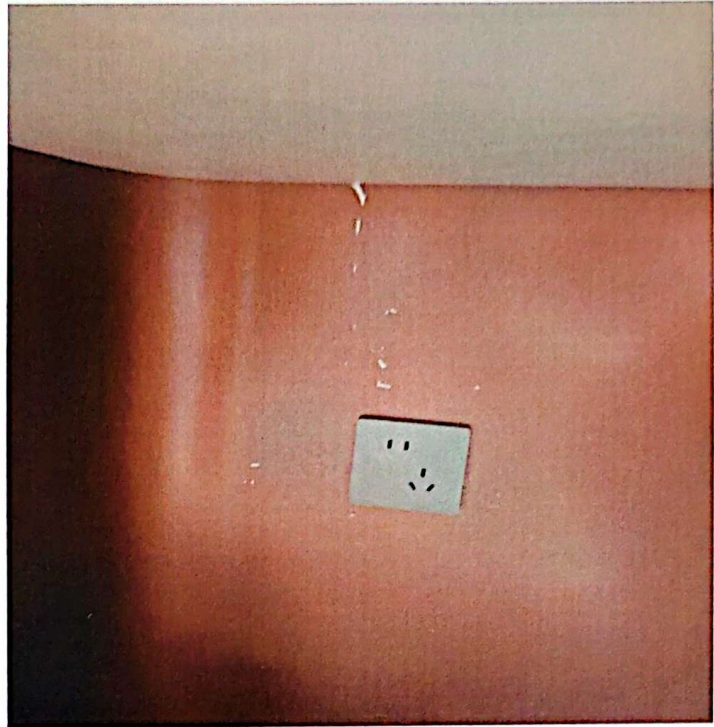
4

梳妆台不锈钢漆面磕碰修补

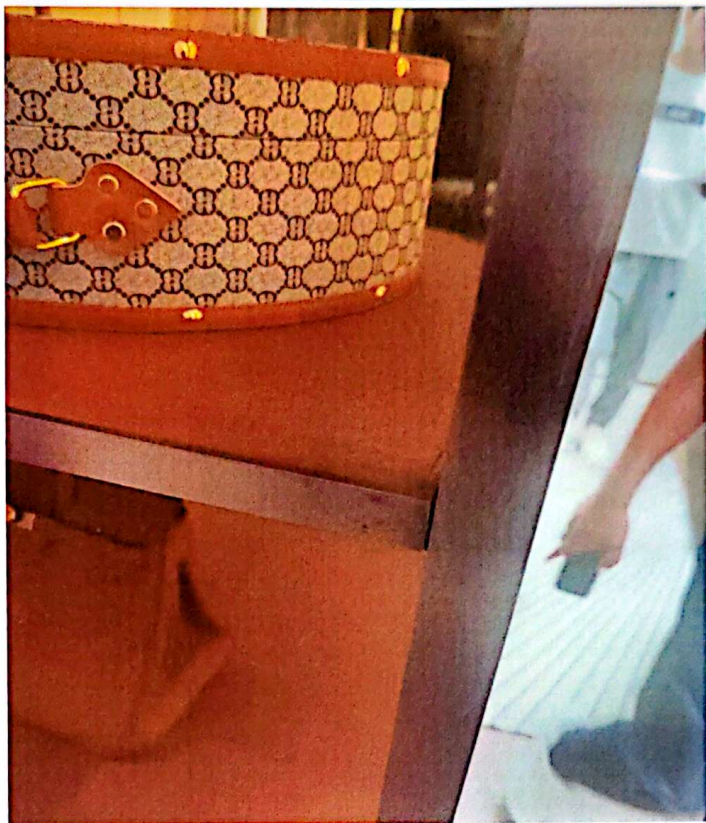
5 主卧衣柜层板接
缝处漆面修补

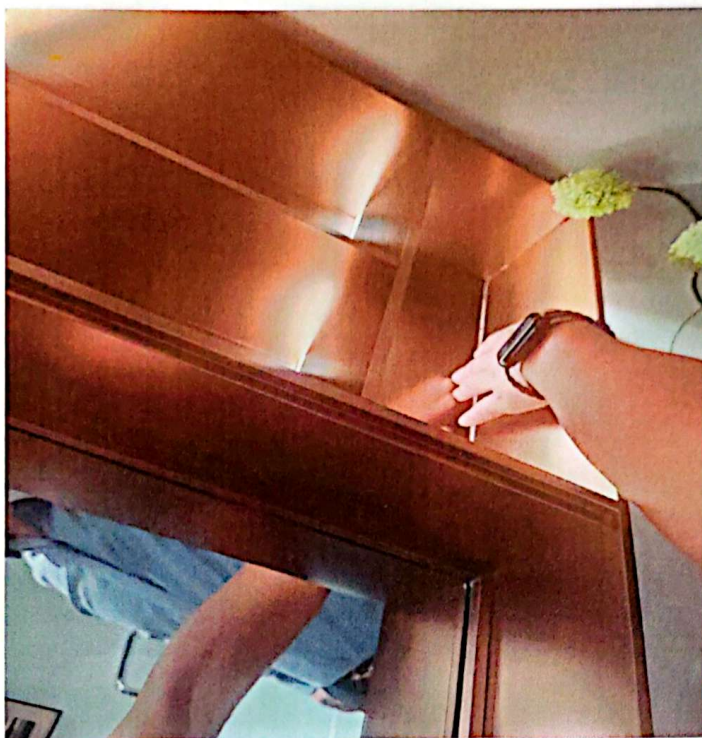
6 镜柜内部收胶不平滑

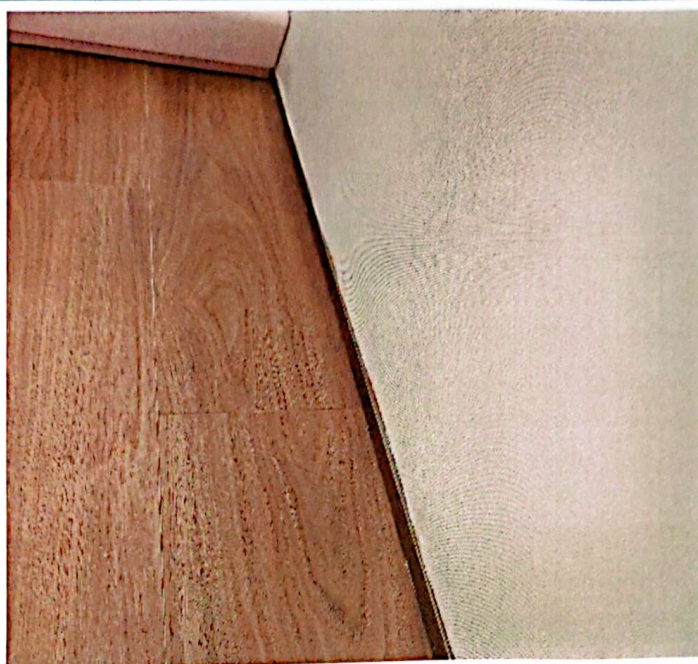
7 踢脚线突出墙
不均匀

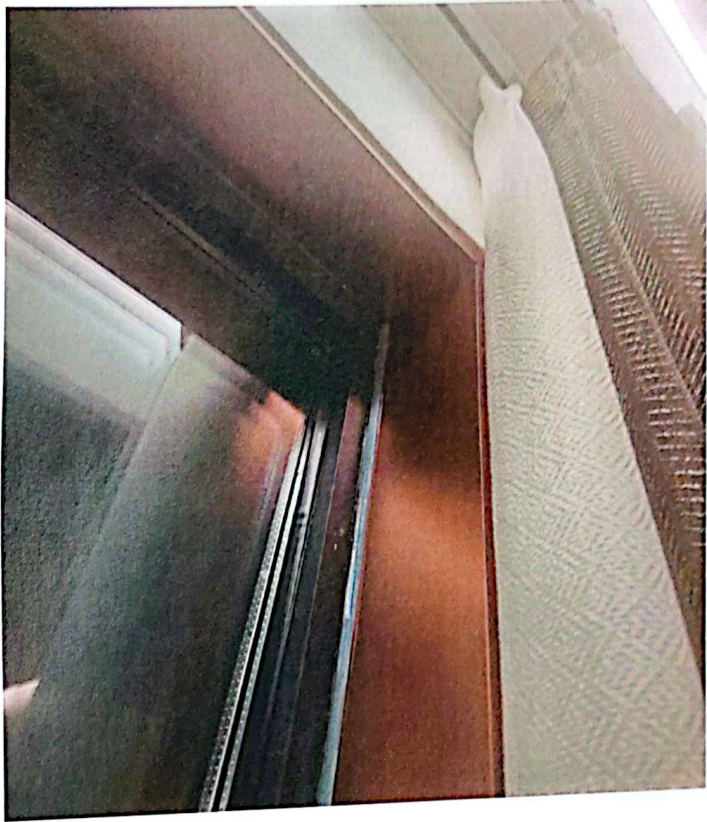
8

窗台收胶宽度不
均匀
