# 单项工程验收单

# 伊河湾精样板间验收问题整改单

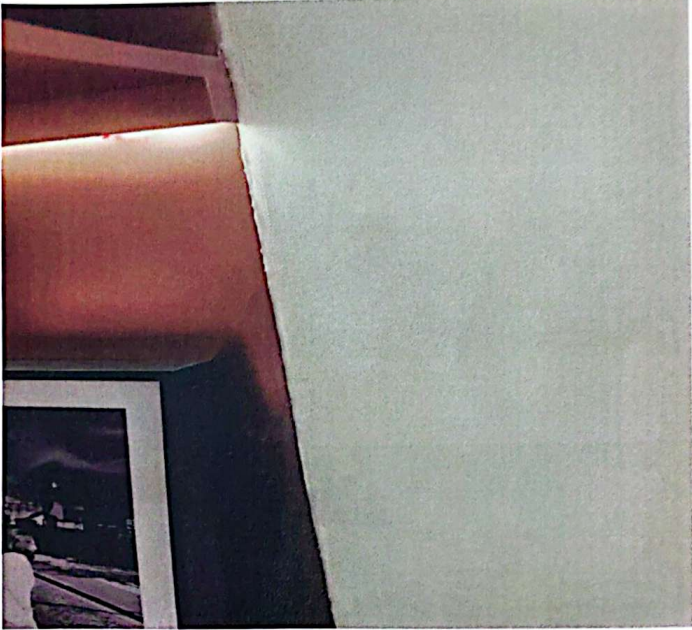
序号	存在问题	问题照片
1	壁布不锈钢收边

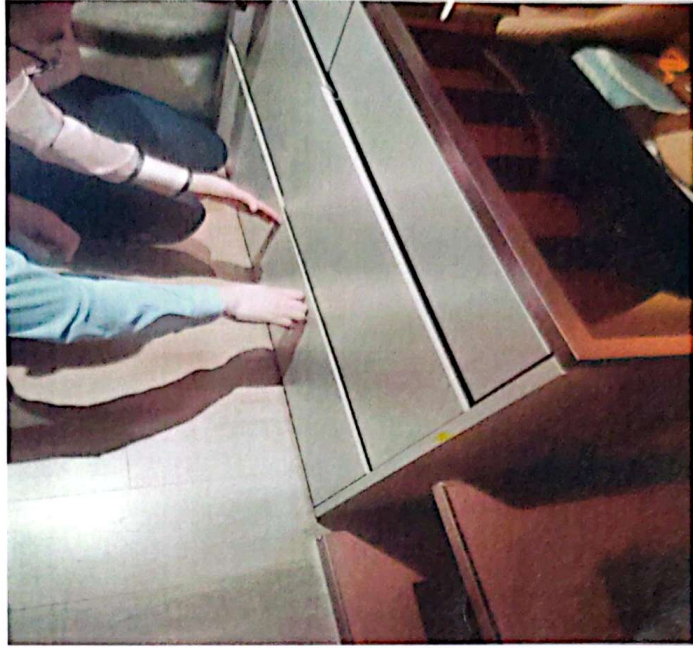
3

衣柜抽屉平整度  
调整

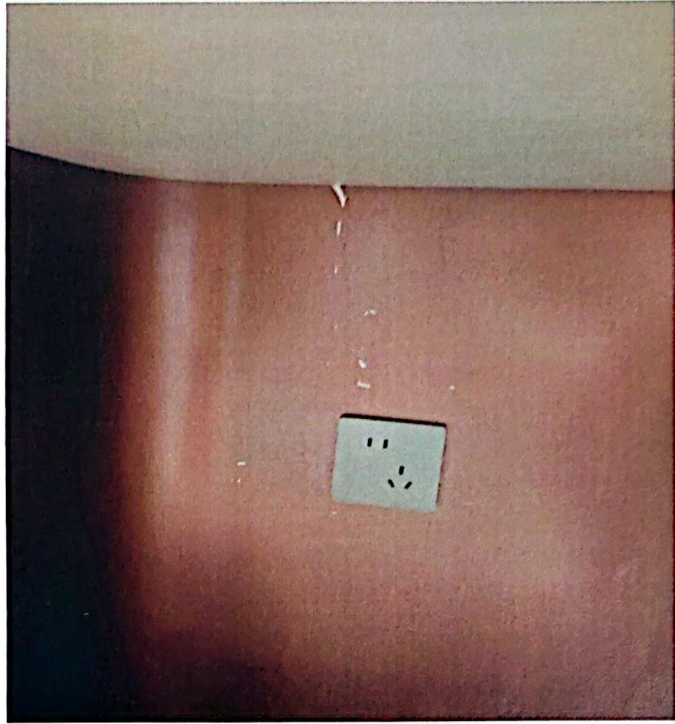
4

梳妆台不锈钢漆面磕碰修补

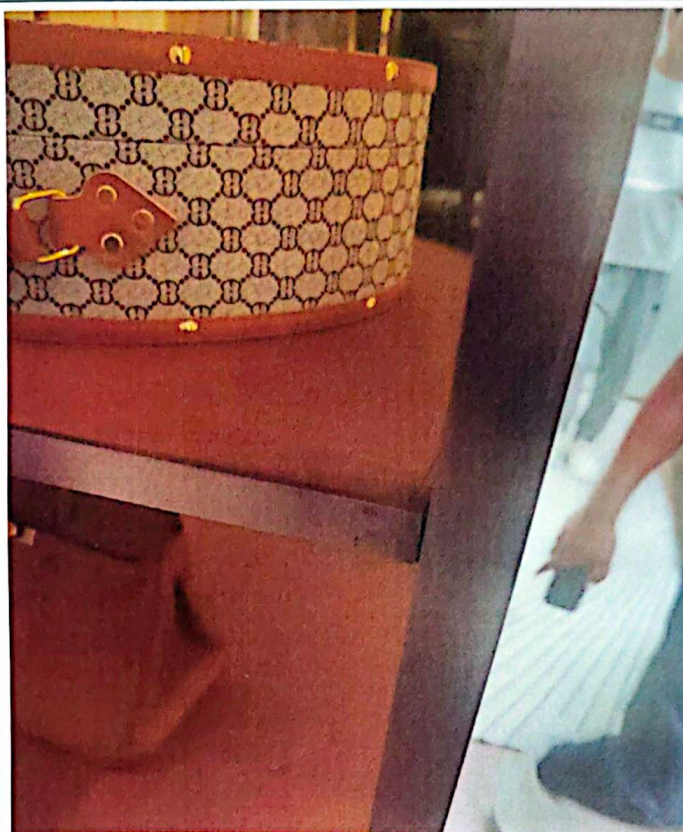
5

主卧衣柜层板接  
缝处漆面修补

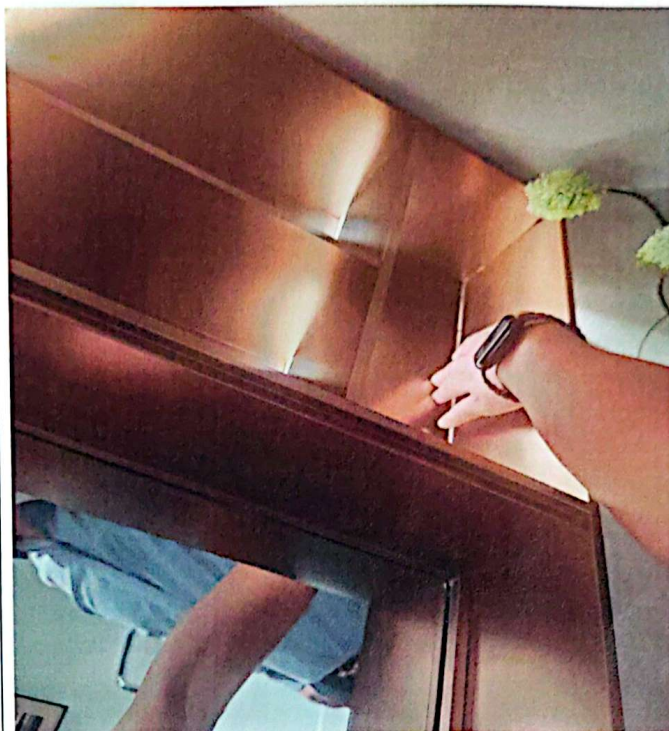
6 镜柜内部收胶不平滑

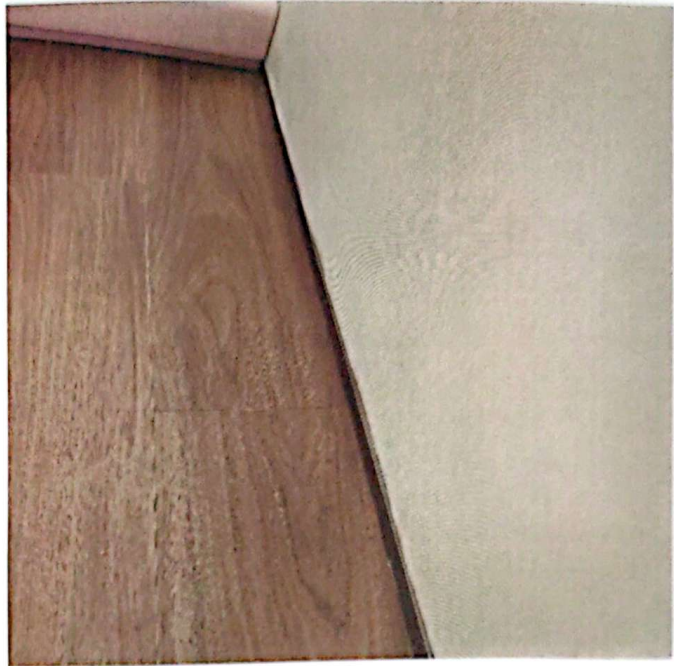
7 踢脚线突出墙  
不均匀

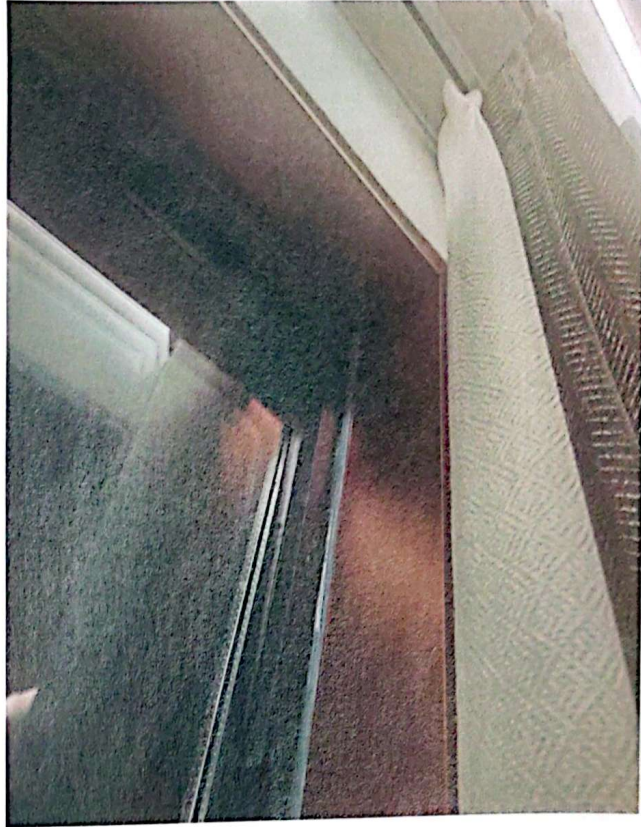
8

窗台收胶宽度不  
均匀
