宜阳山水文苑零星维修工程施工合同2023年8-9月结算资料存档目录

宜阳山水文苑项目零星工程施工合同2023年8月-9月结算汇总表

合同名称: 宜阳山水文苑项目零星工程施工合同

宜阳山水文苑零星维修工程2023年8月-9月份结算工程明细汇总表

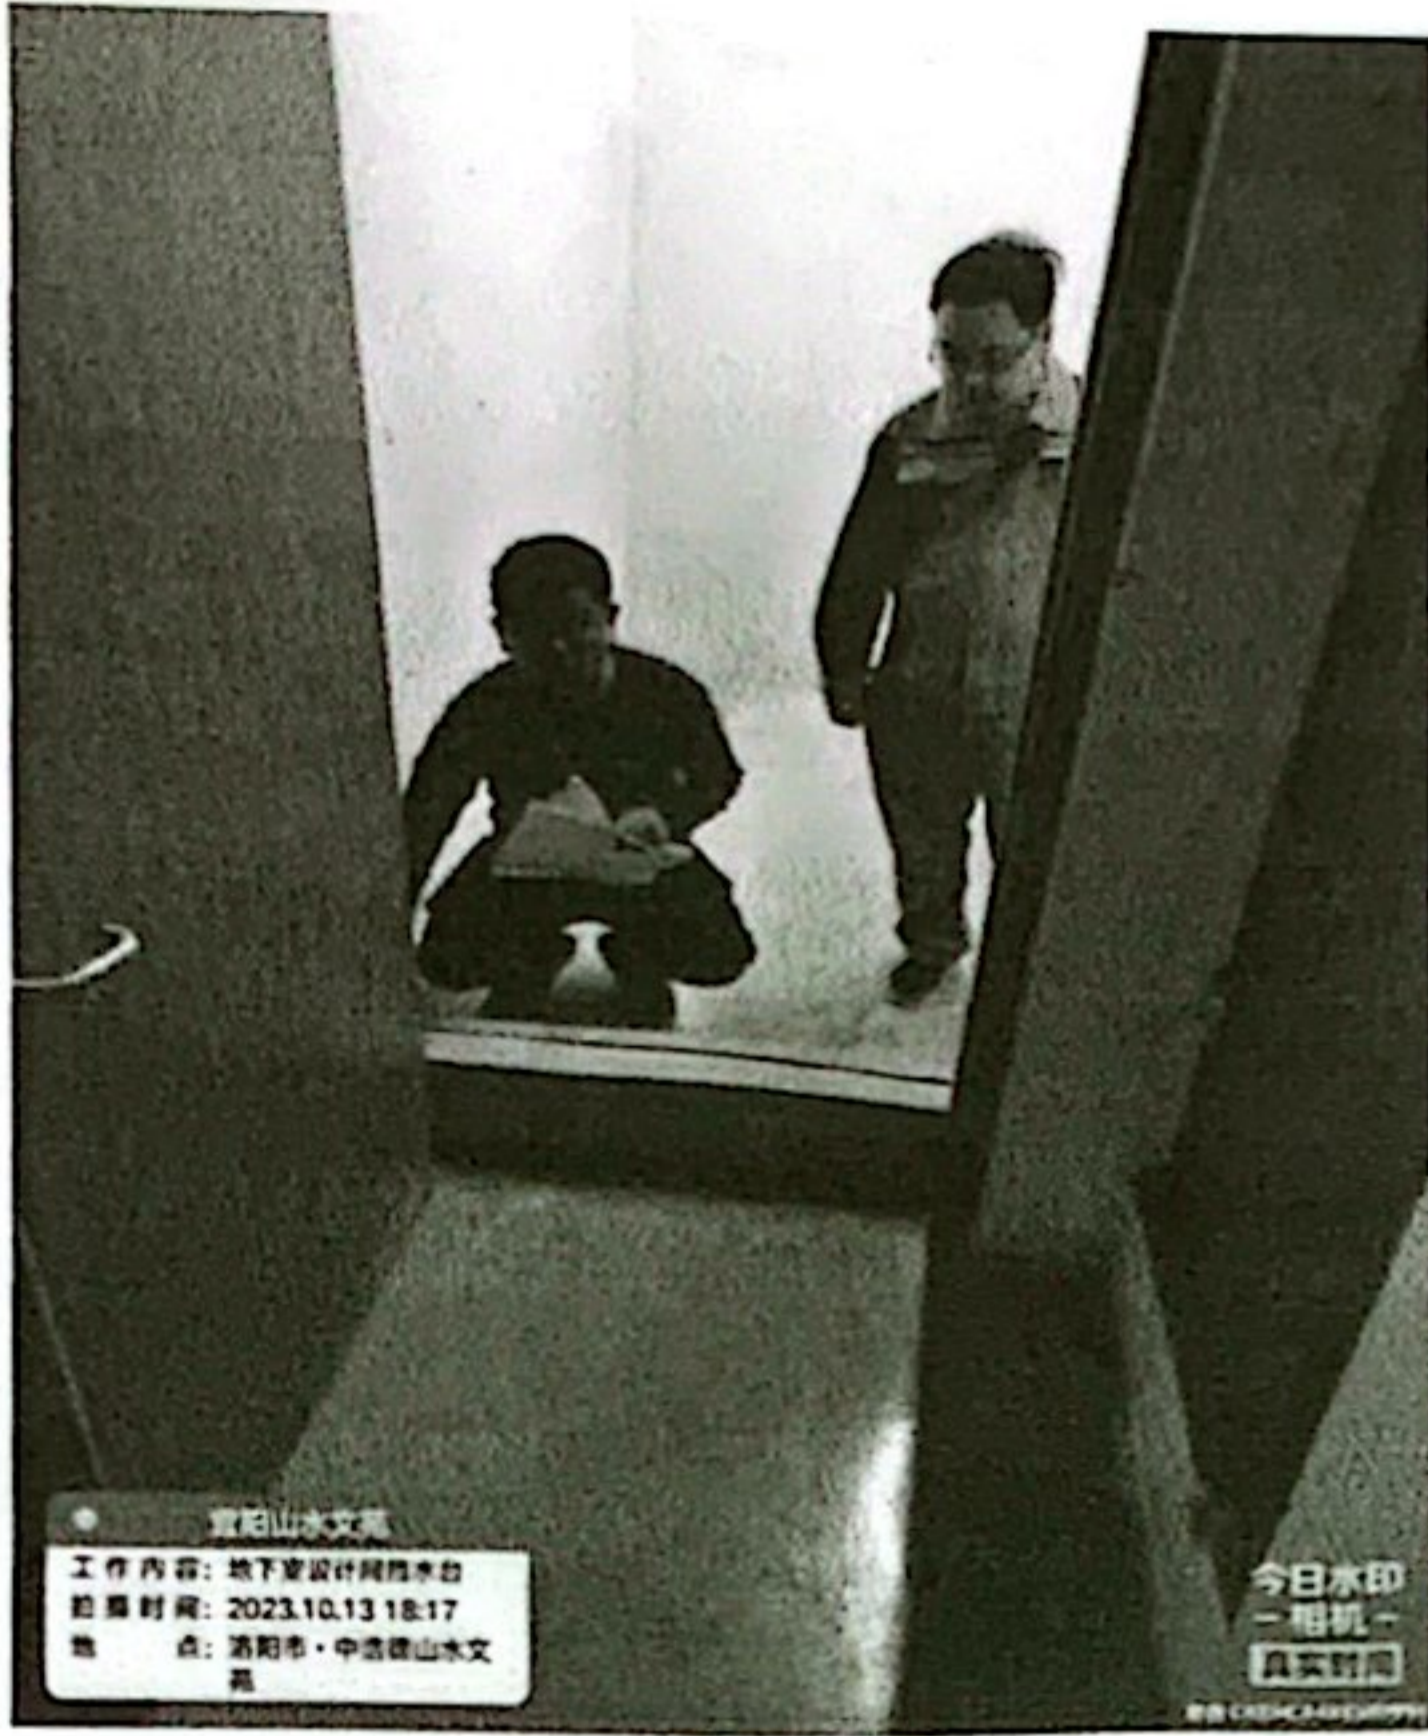
● 宜阳山水文苑
工作内容: 地下室设计间挡水台
拍摄时间: 2023.10.13 18:17
地点: 洛阳市·中浩德山水文苑

任务完成：
地下车库所有设备间门口砌筑挡水台（墙厚 120mm），已全部砌筑完成。详见工程
量确认单（后附）

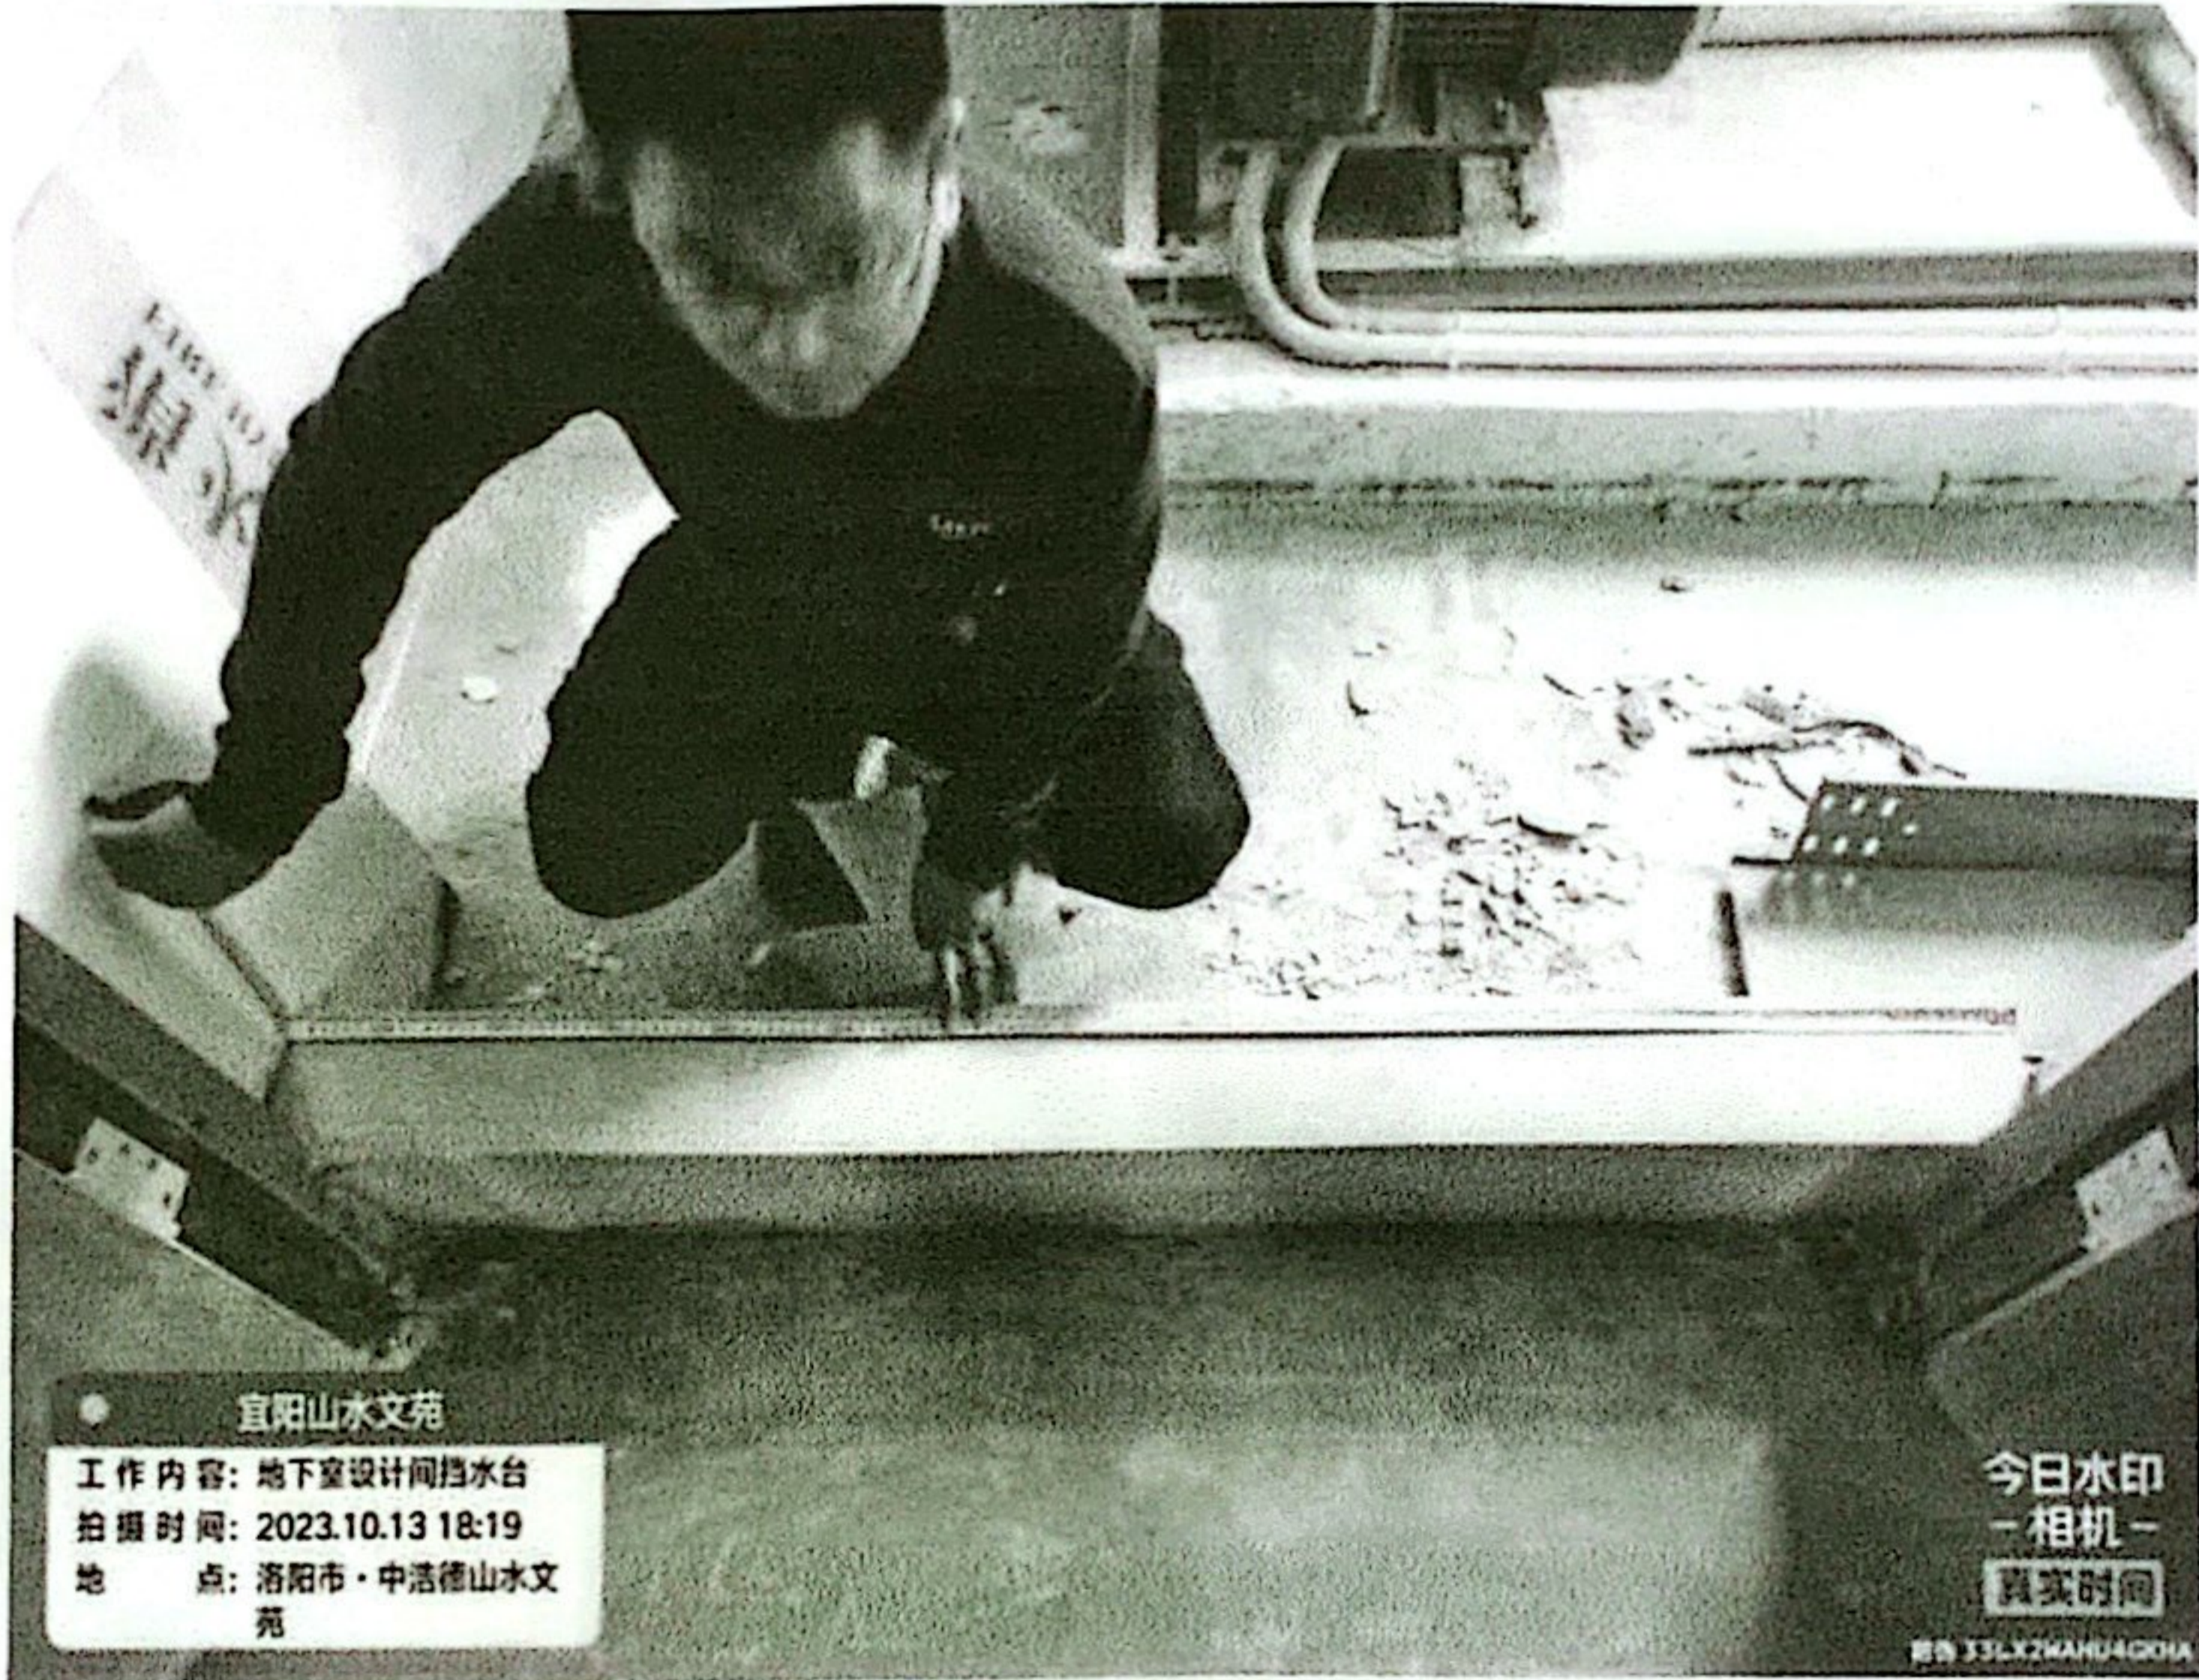
● 宜阳山水文苑
工作内容: 地下室设计间挡水台
拍摄时间: 2023.10.13 18:19
地点: 洛阳市·中浩德山水文苑

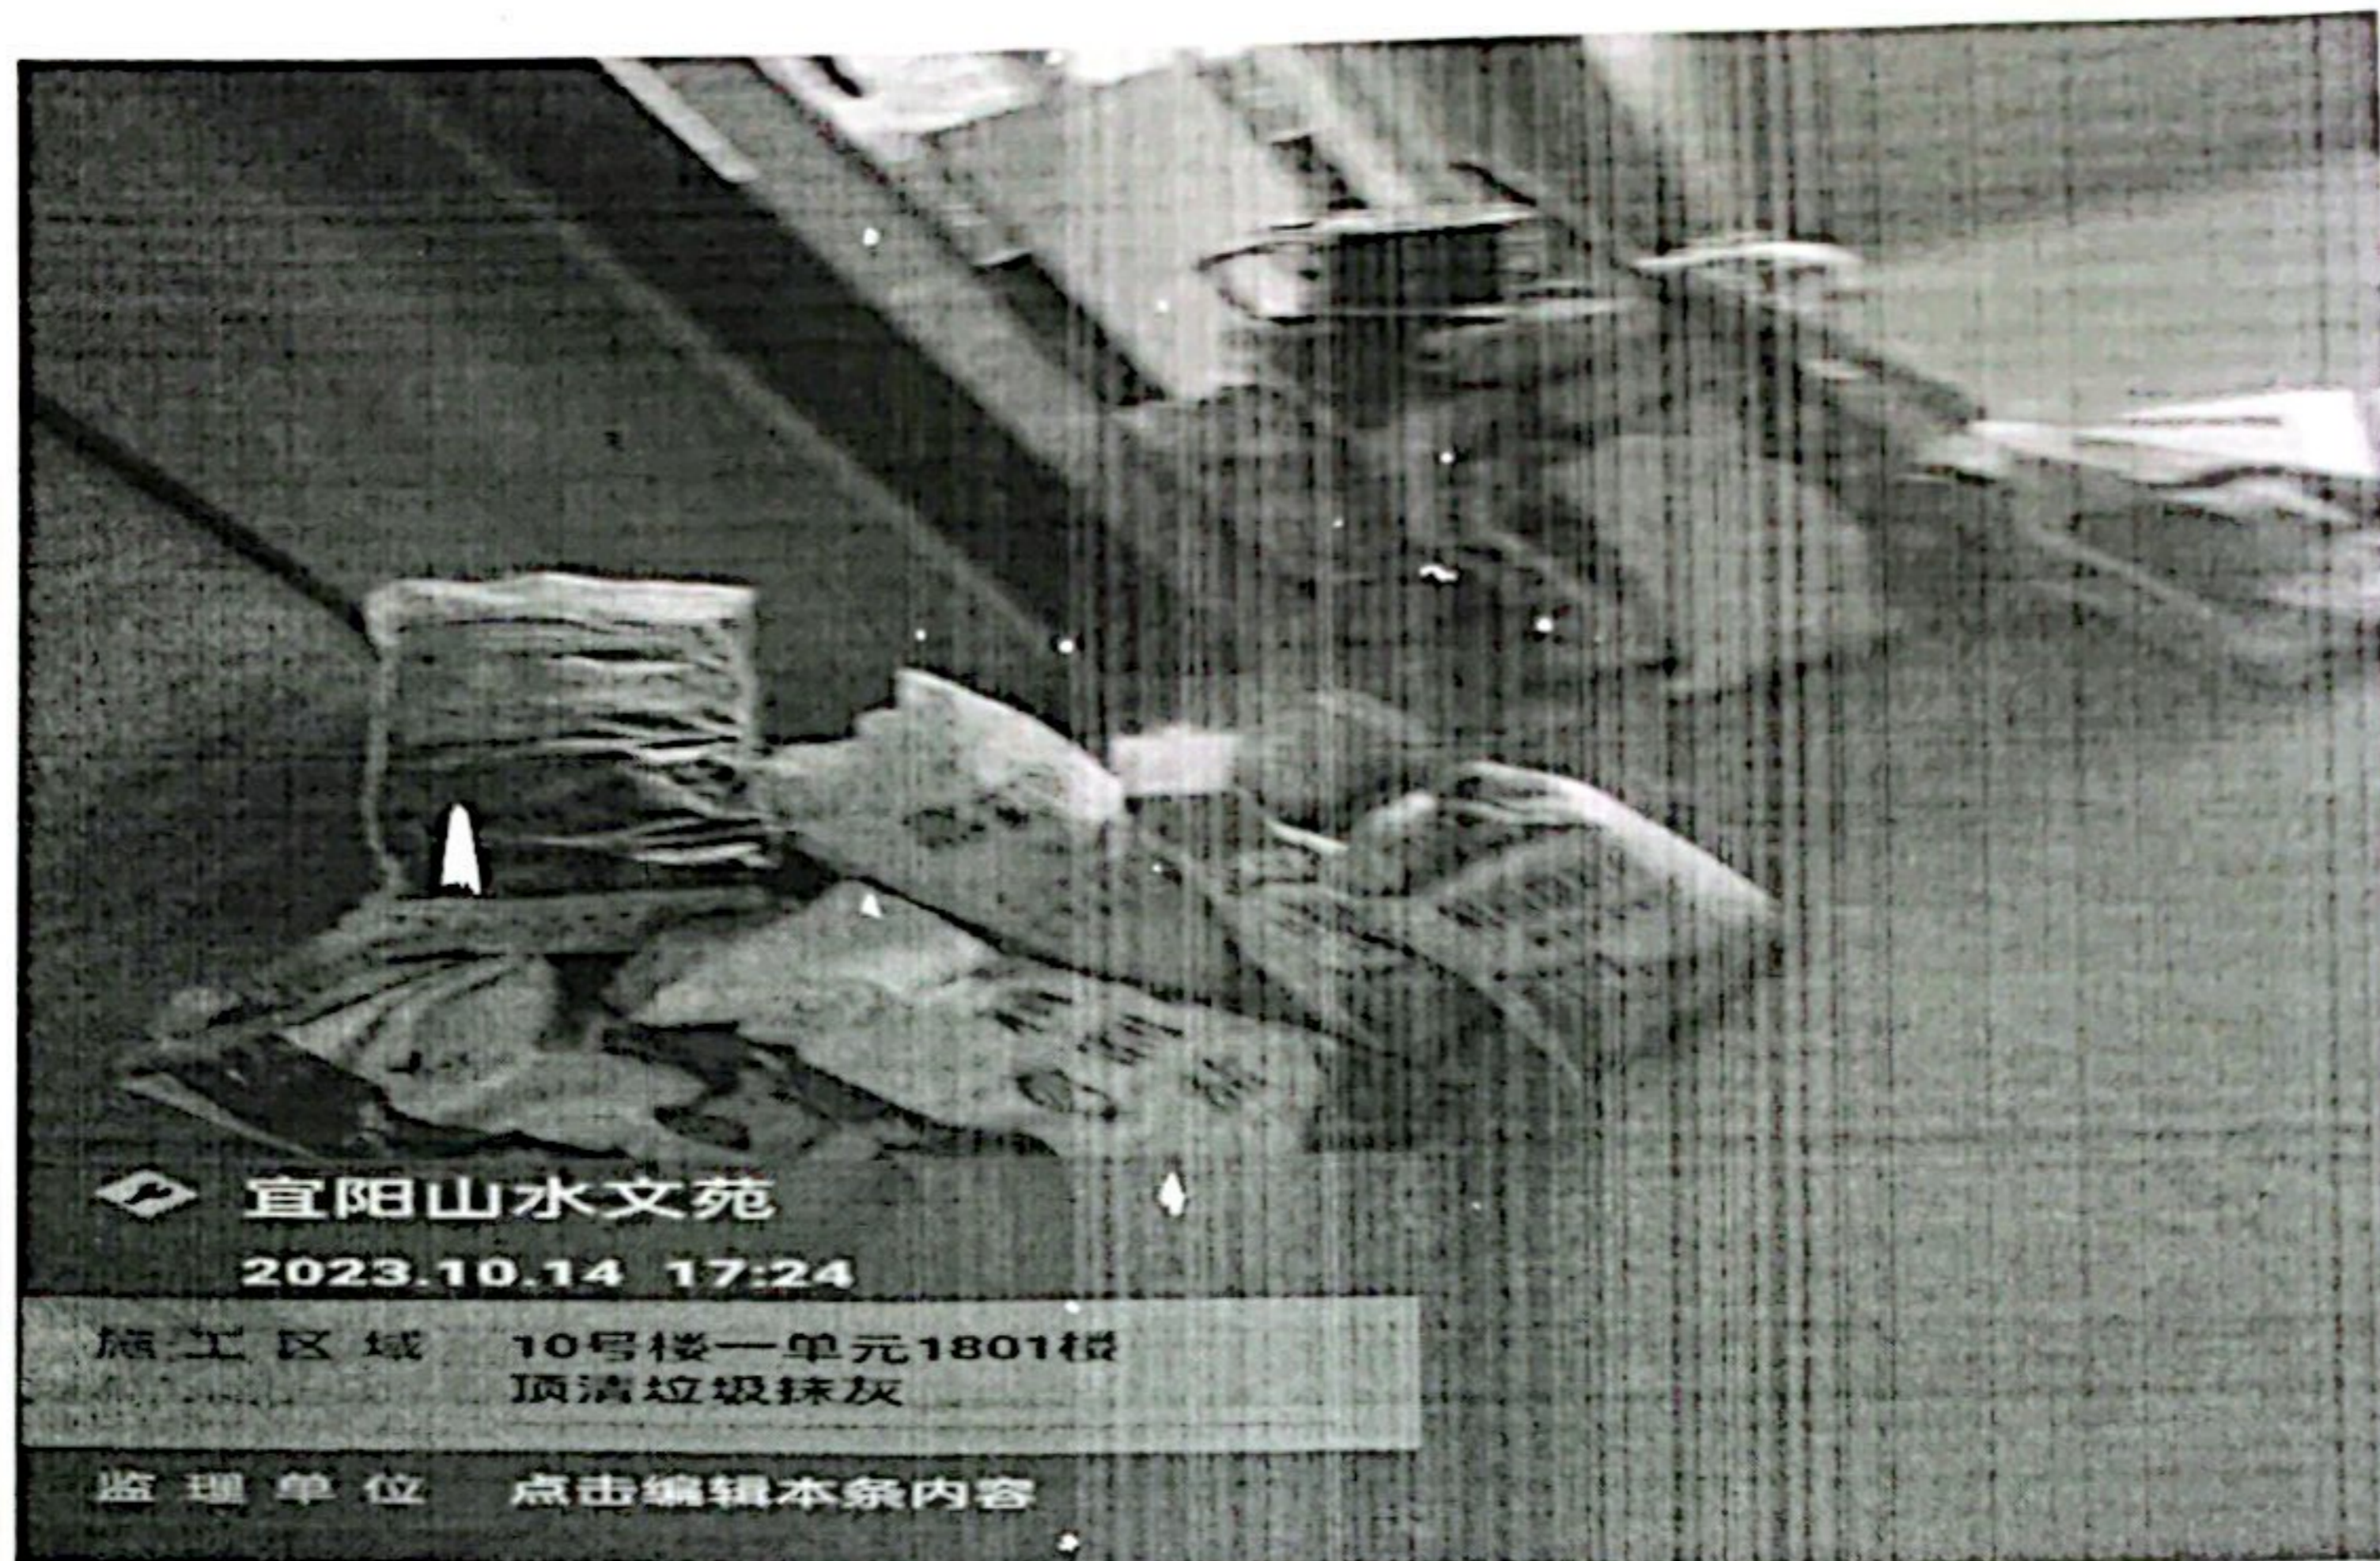
施工区域 10号楼一单元1801楼
顶清垃圾抹灰

维修完成内容: 楼顶垃圾清理, 剔凿地面, 抗裂砂浆找平、养护, 女儿墙底部刷外墙漆及烟道漏水等维修工程已完成

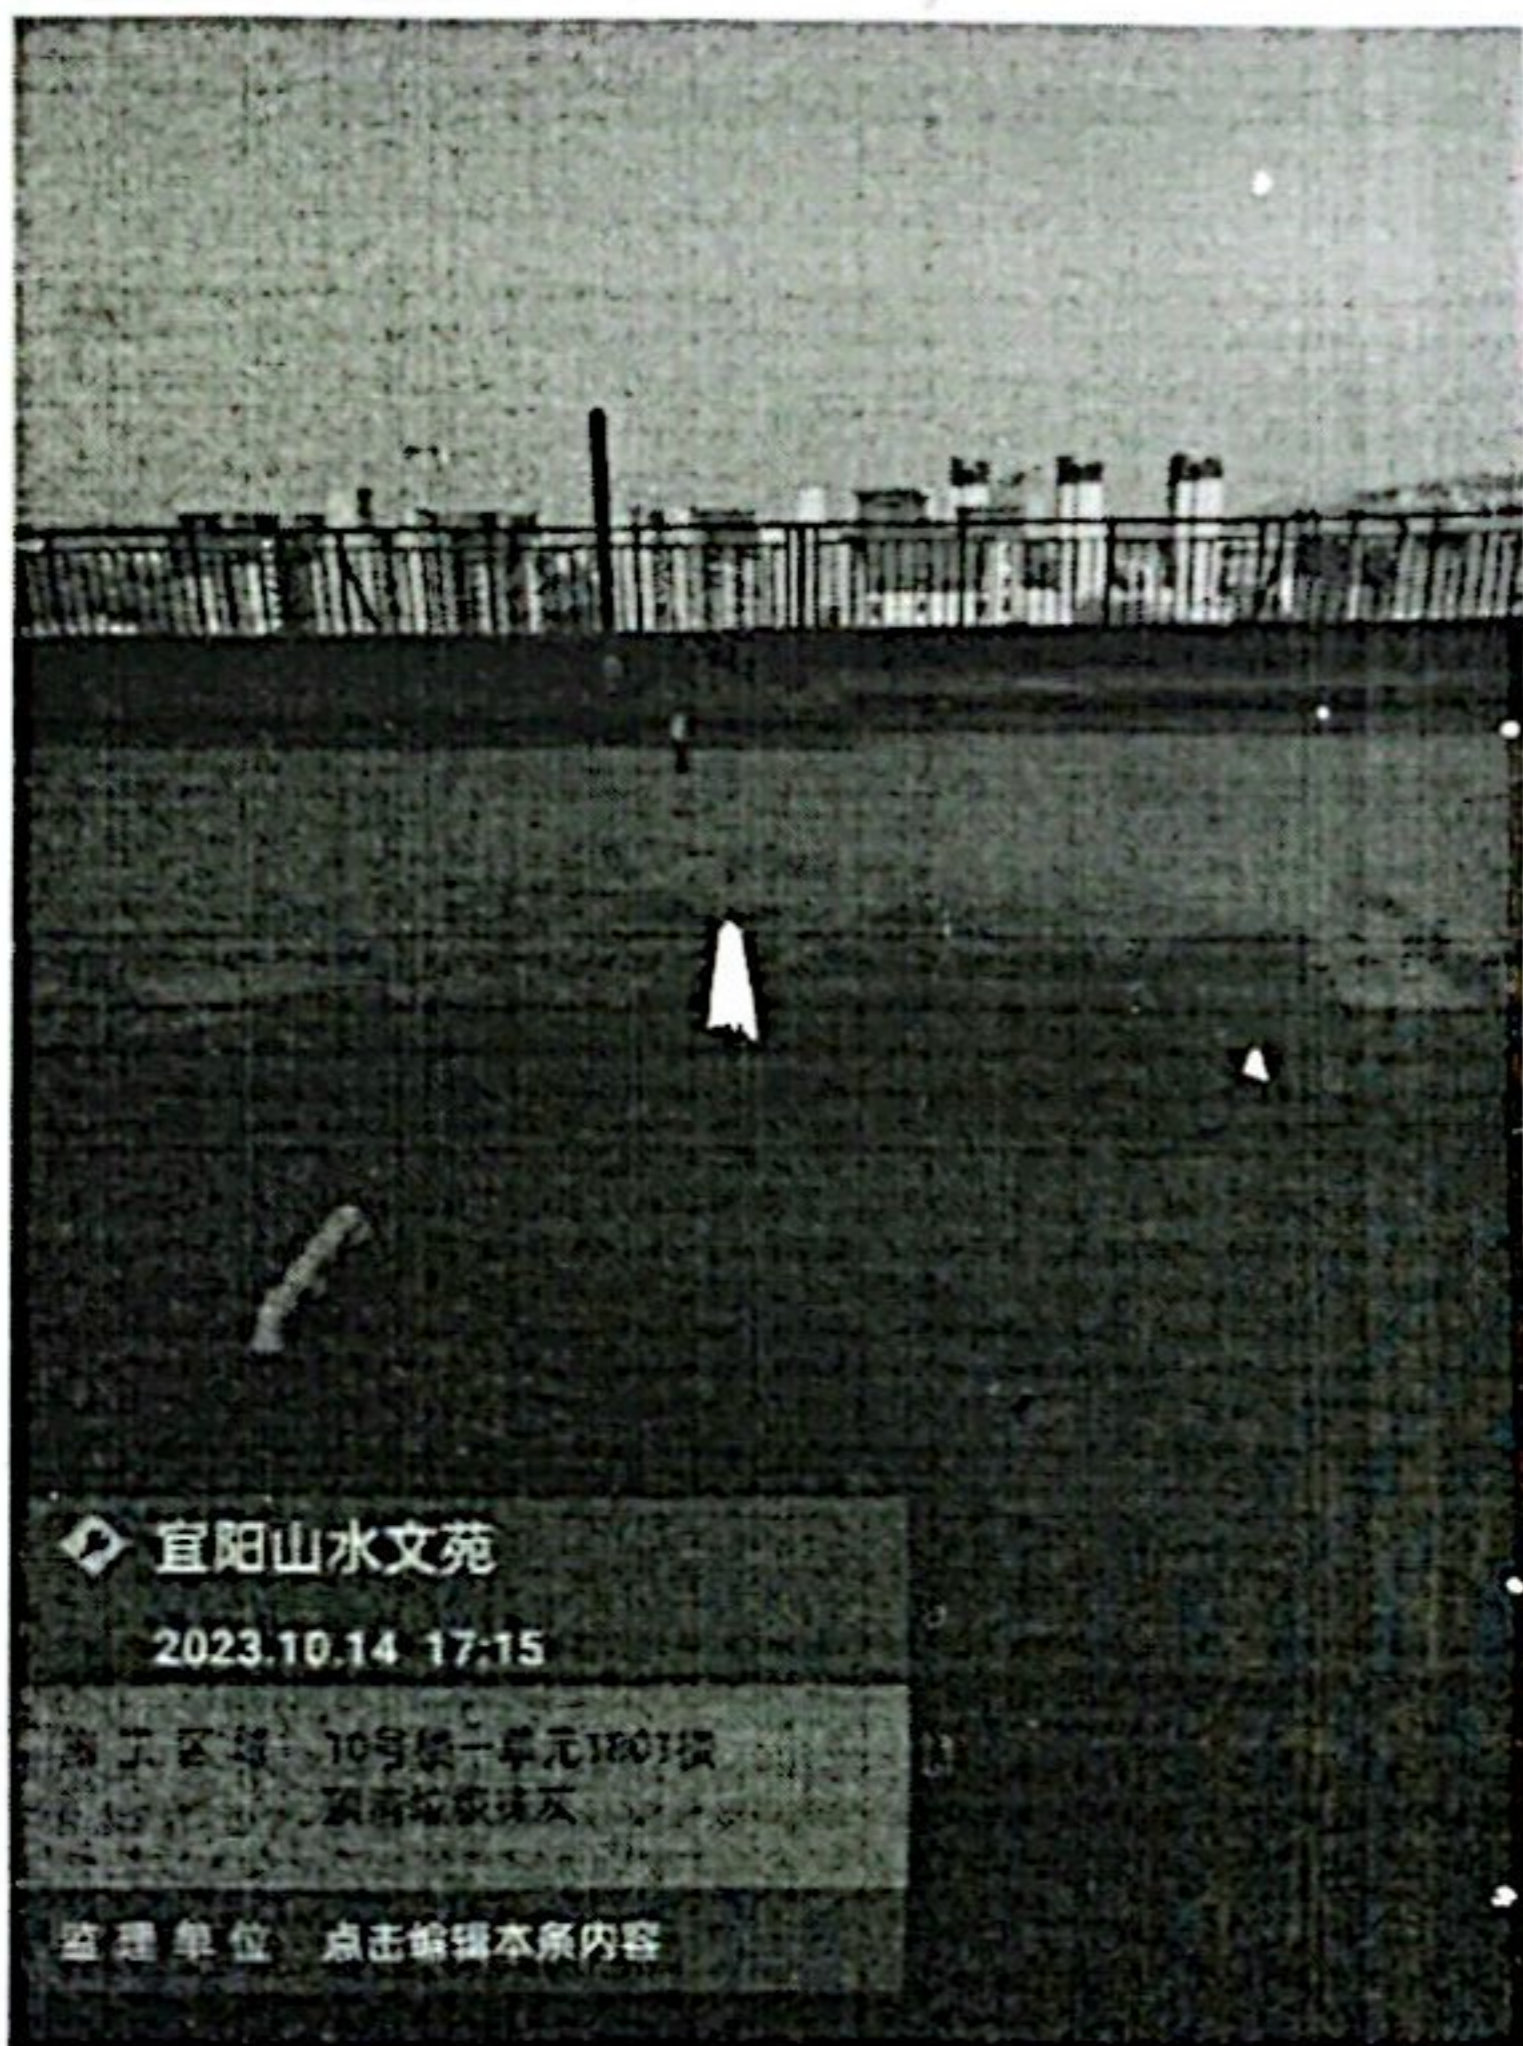
施工区域 10号楼一单元1801楼
顶清垃圾抹灰

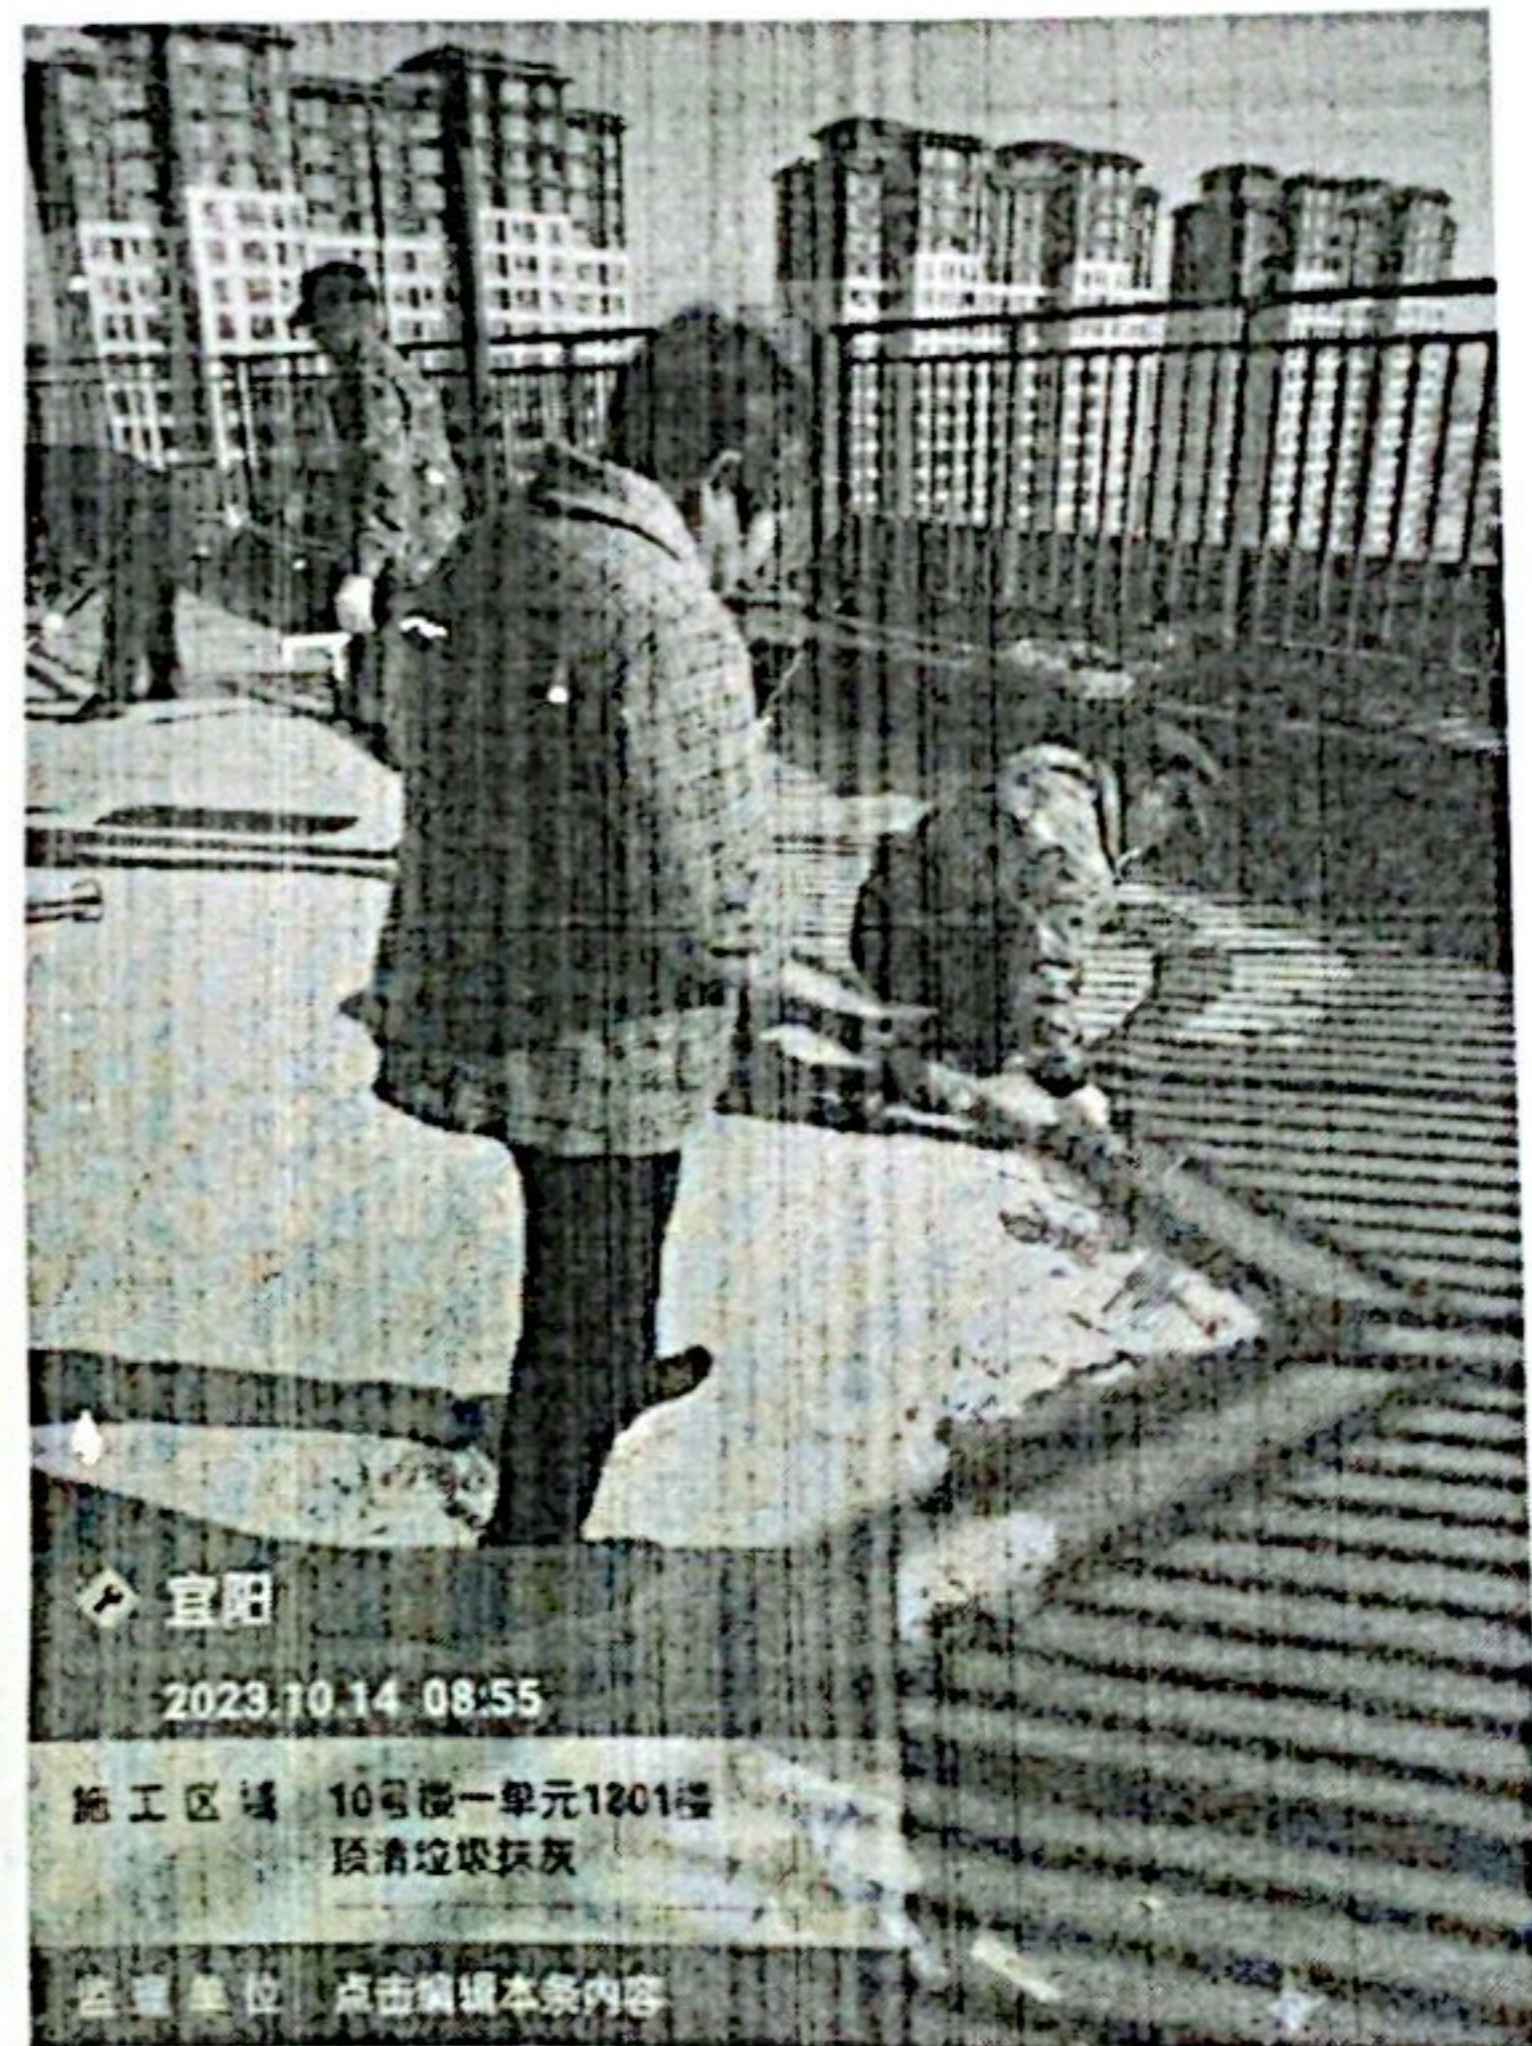
施工区域 10号楼一单元1801楼
顶清垃圾抹灰

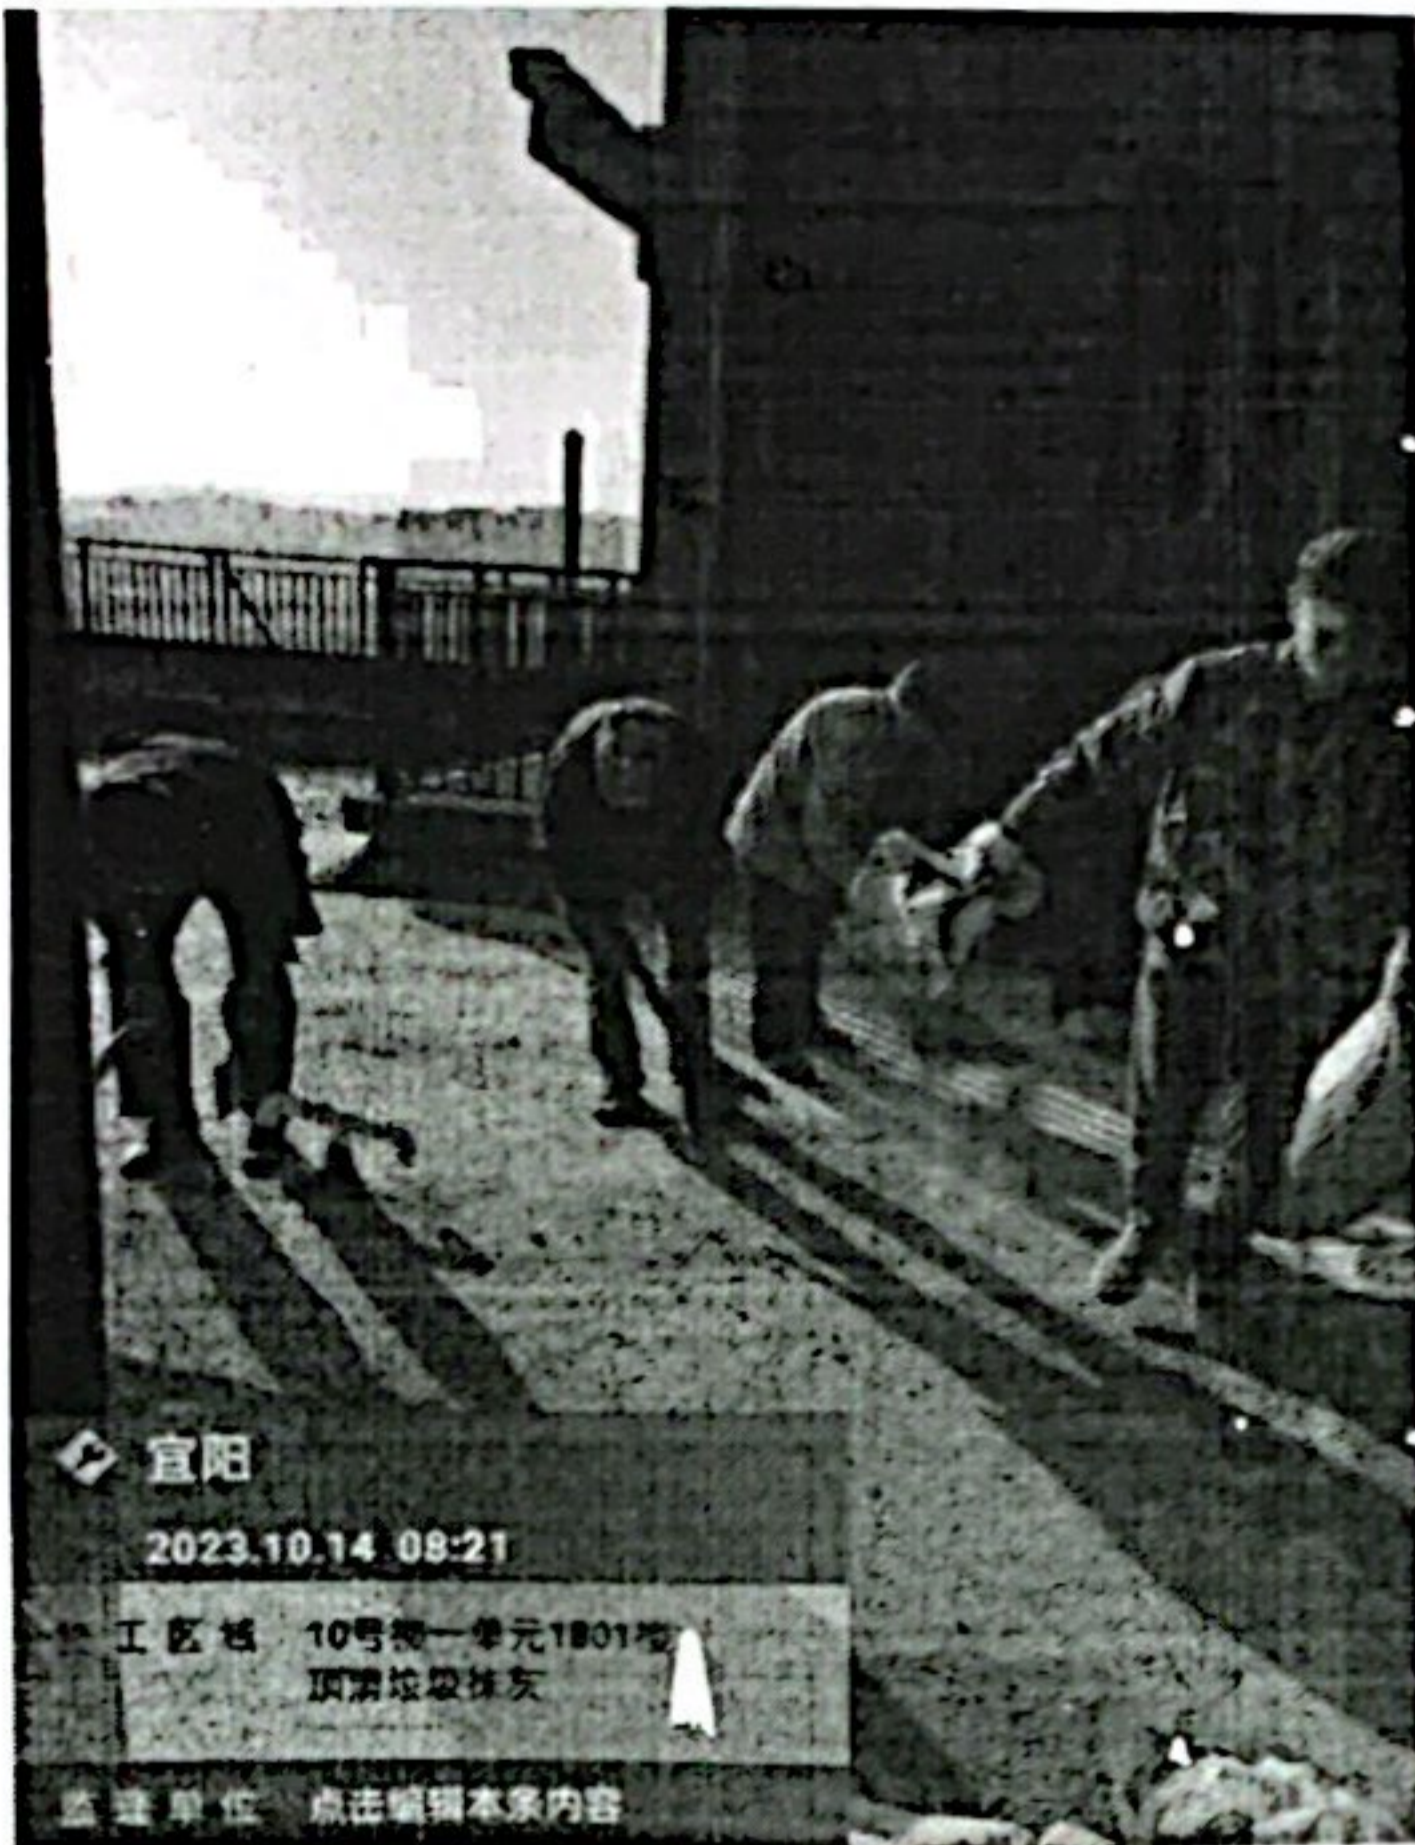
施工区域 10号楼一单元1801楼
顶面垃圾抹灰

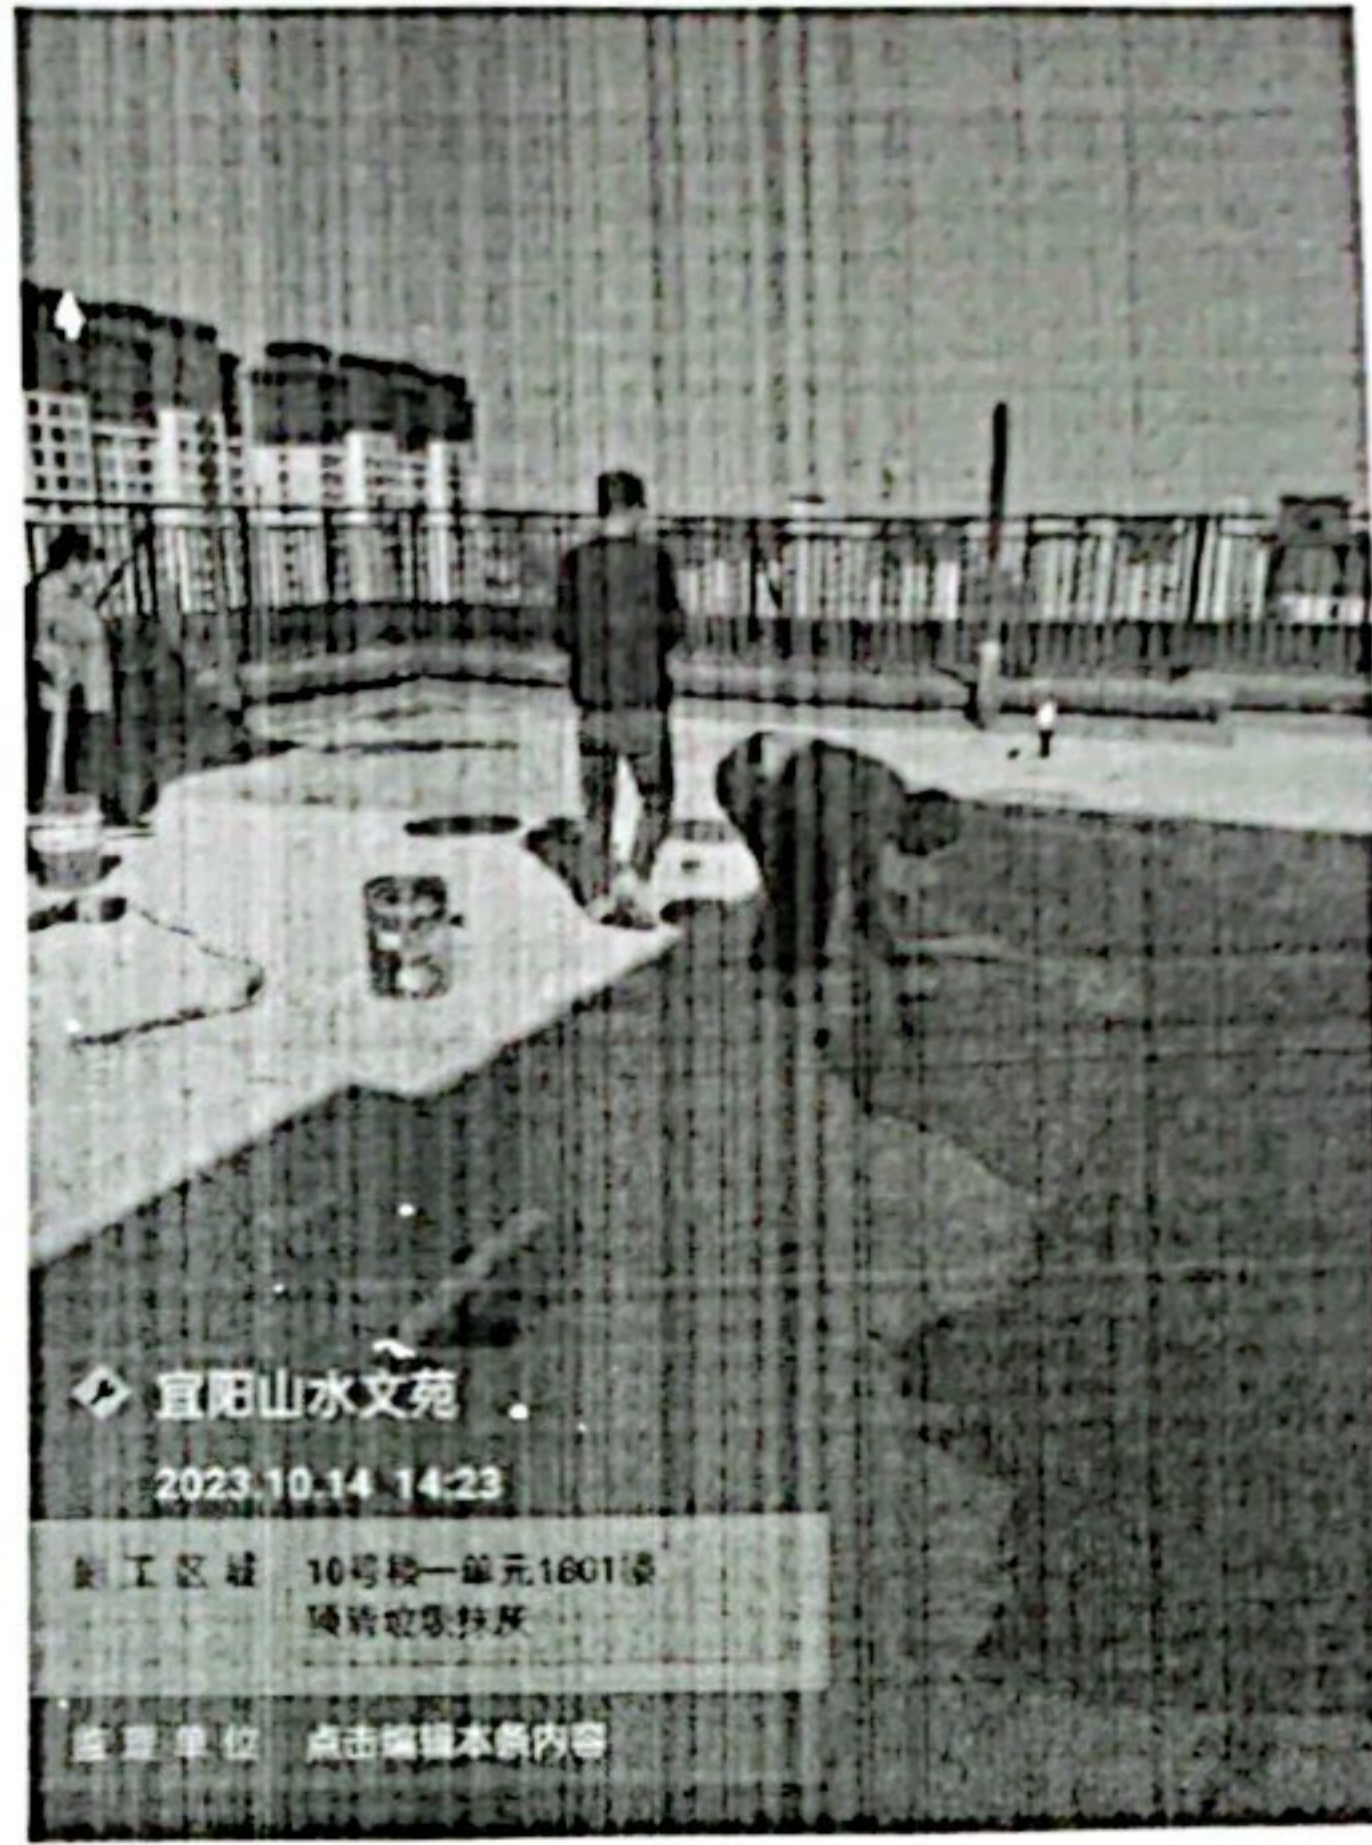
施工区域 10号楼一单元1801楼
顶面垃圾抹灰
