宜阳山水文苑零星维修工程施工合同2023年8-9月结算资料存档目录

宜阳山水文苑项目零星工程施工合同2023年8月-9月结算汇总表

合同名称: 宜阳山水文苑项目零星工程施工合同

宜阳山水文苑零星维修工程2023年8月-9月份结算工程明细汇总表

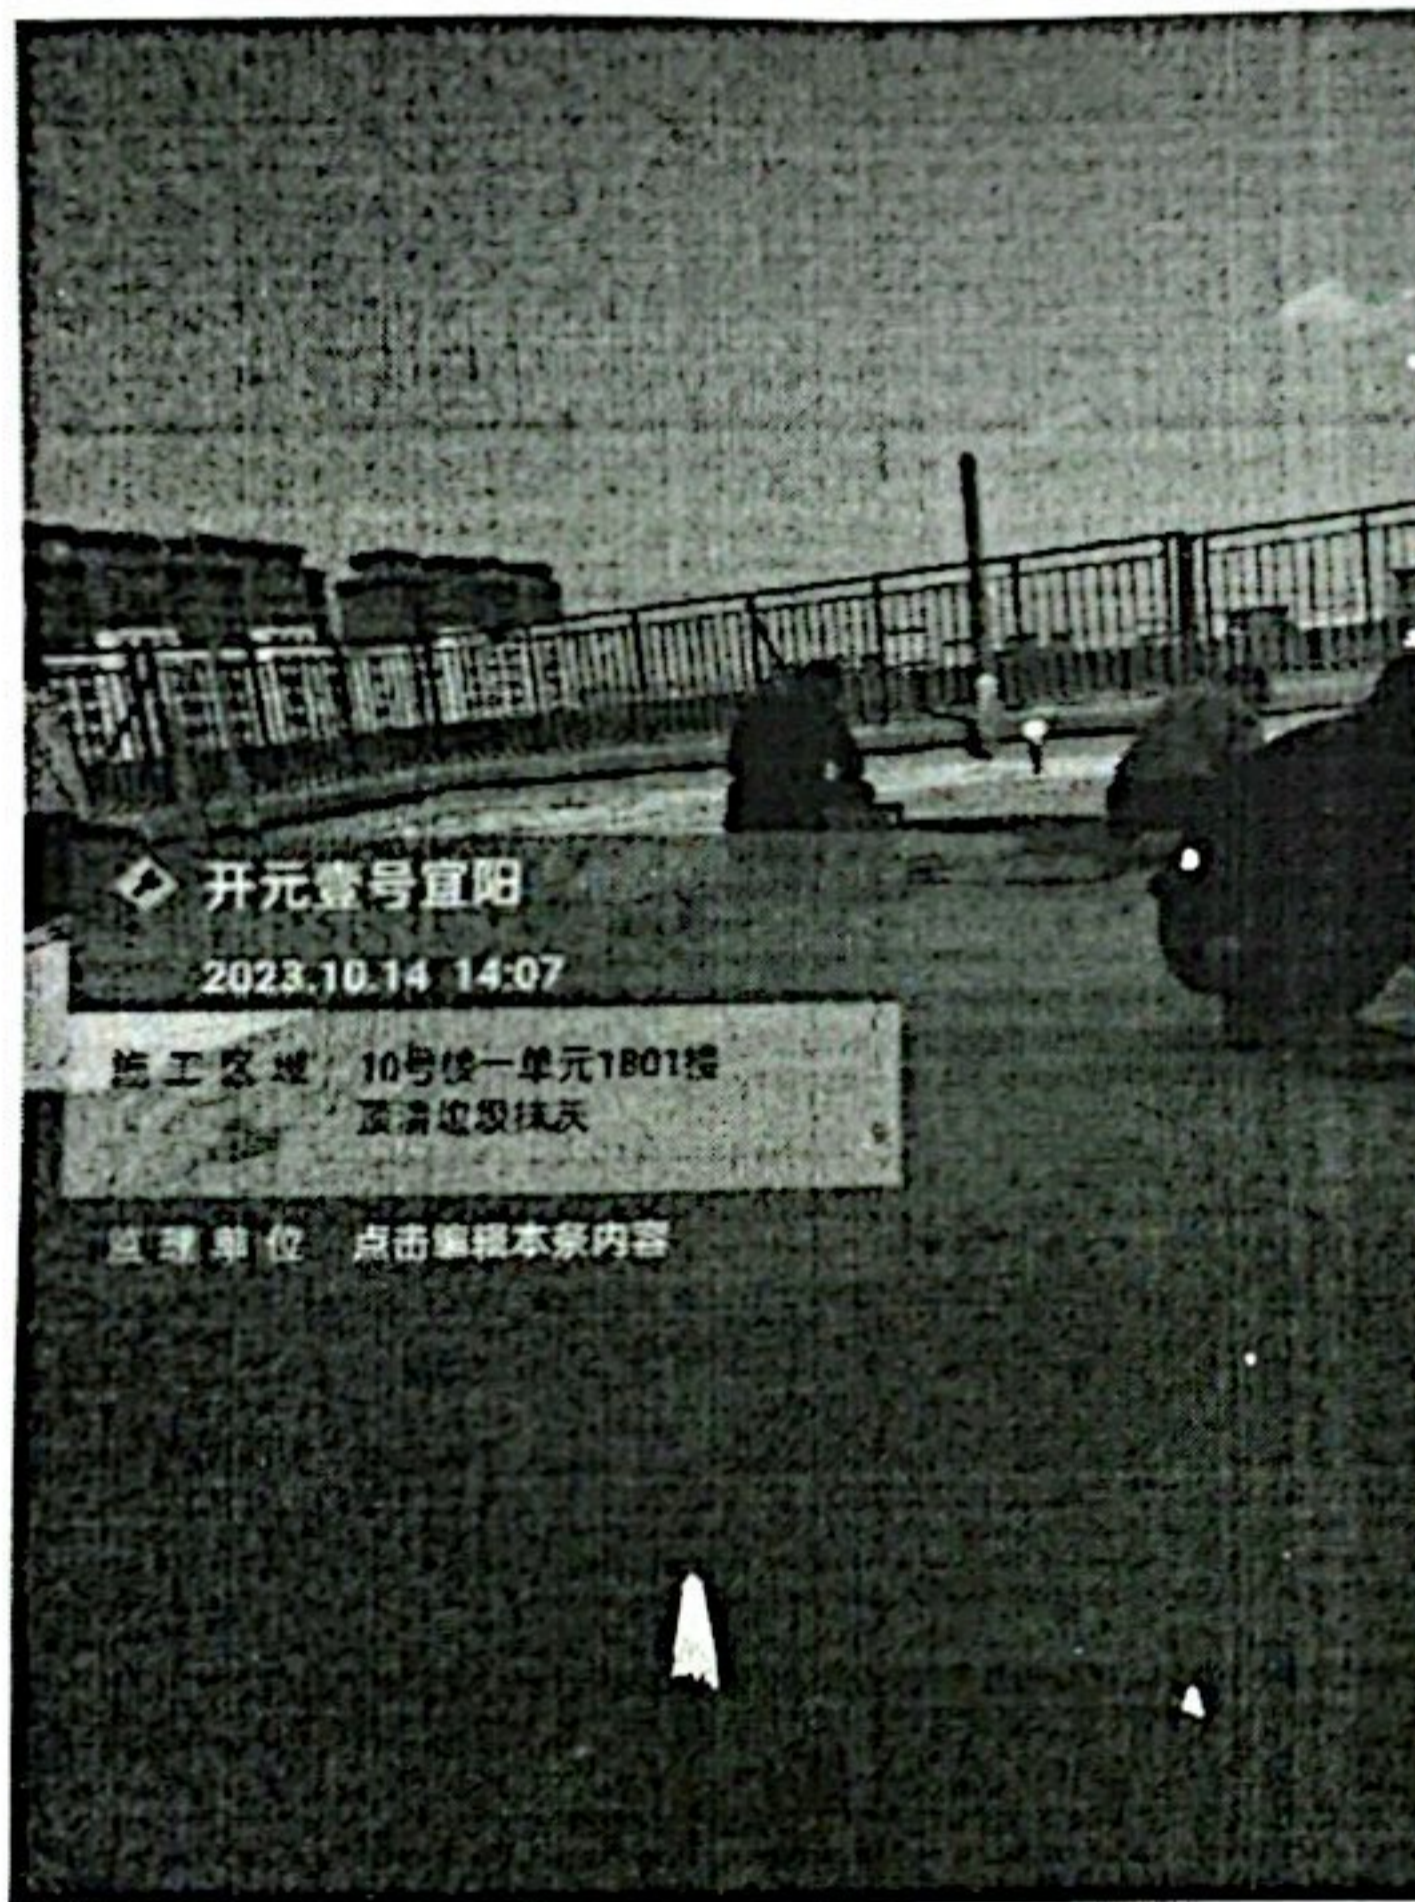
施工区域 10号楼一单元1801楼
顶面垃圾抹灰

维修完成内容: 楼顶垃圾清理, 剔凿地面, 抗裂砂浆找平、养护, 女儿墙底部刷外墙漆及烟道漏水等维修工程已完成

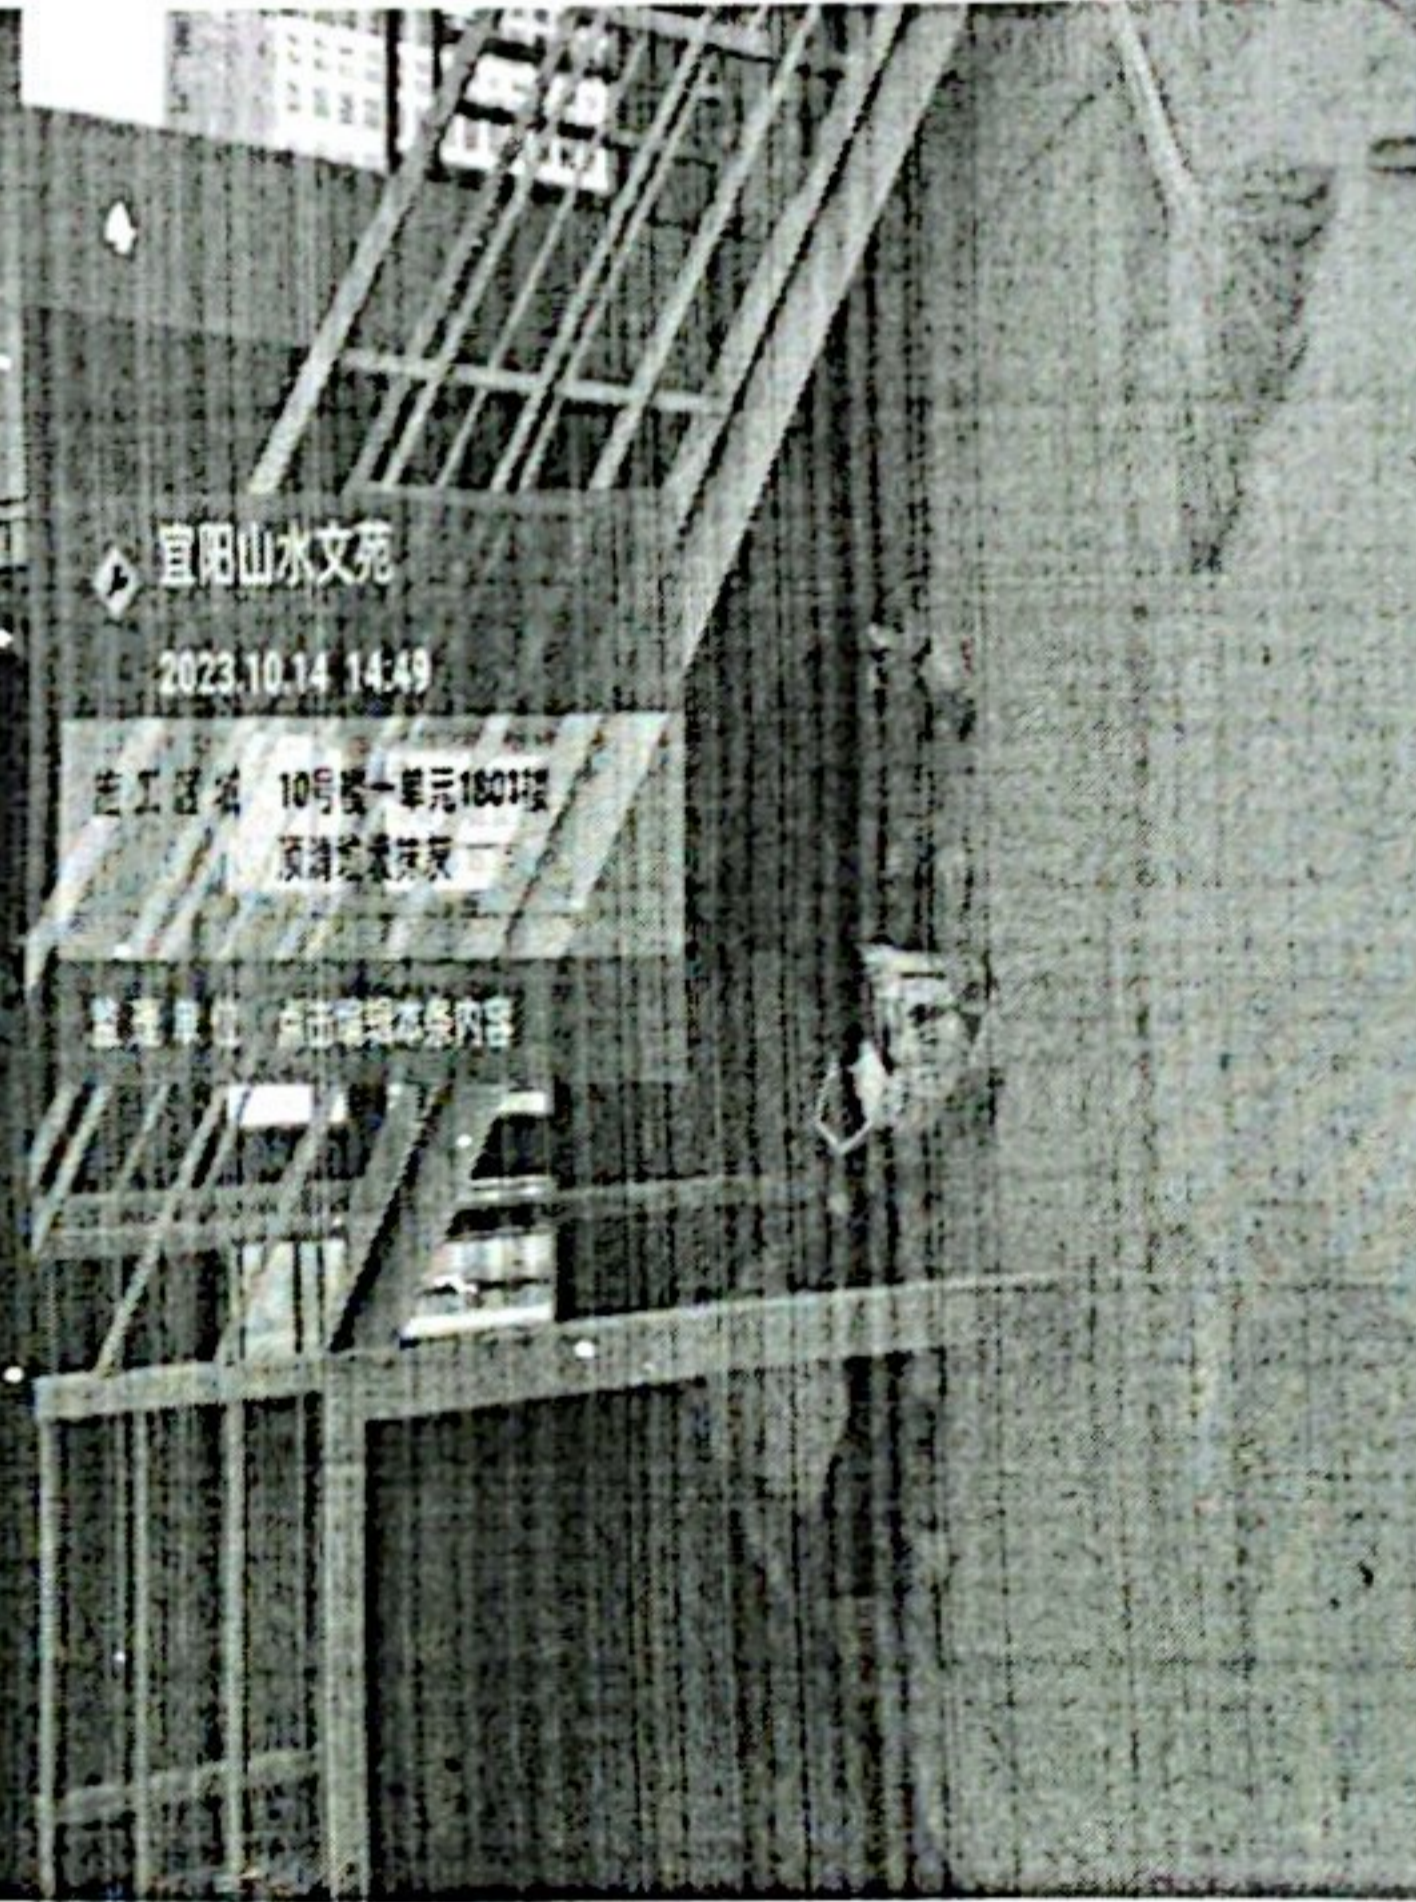
施工区域 10号楼一单元1801楼
顶面垃圾抹灰

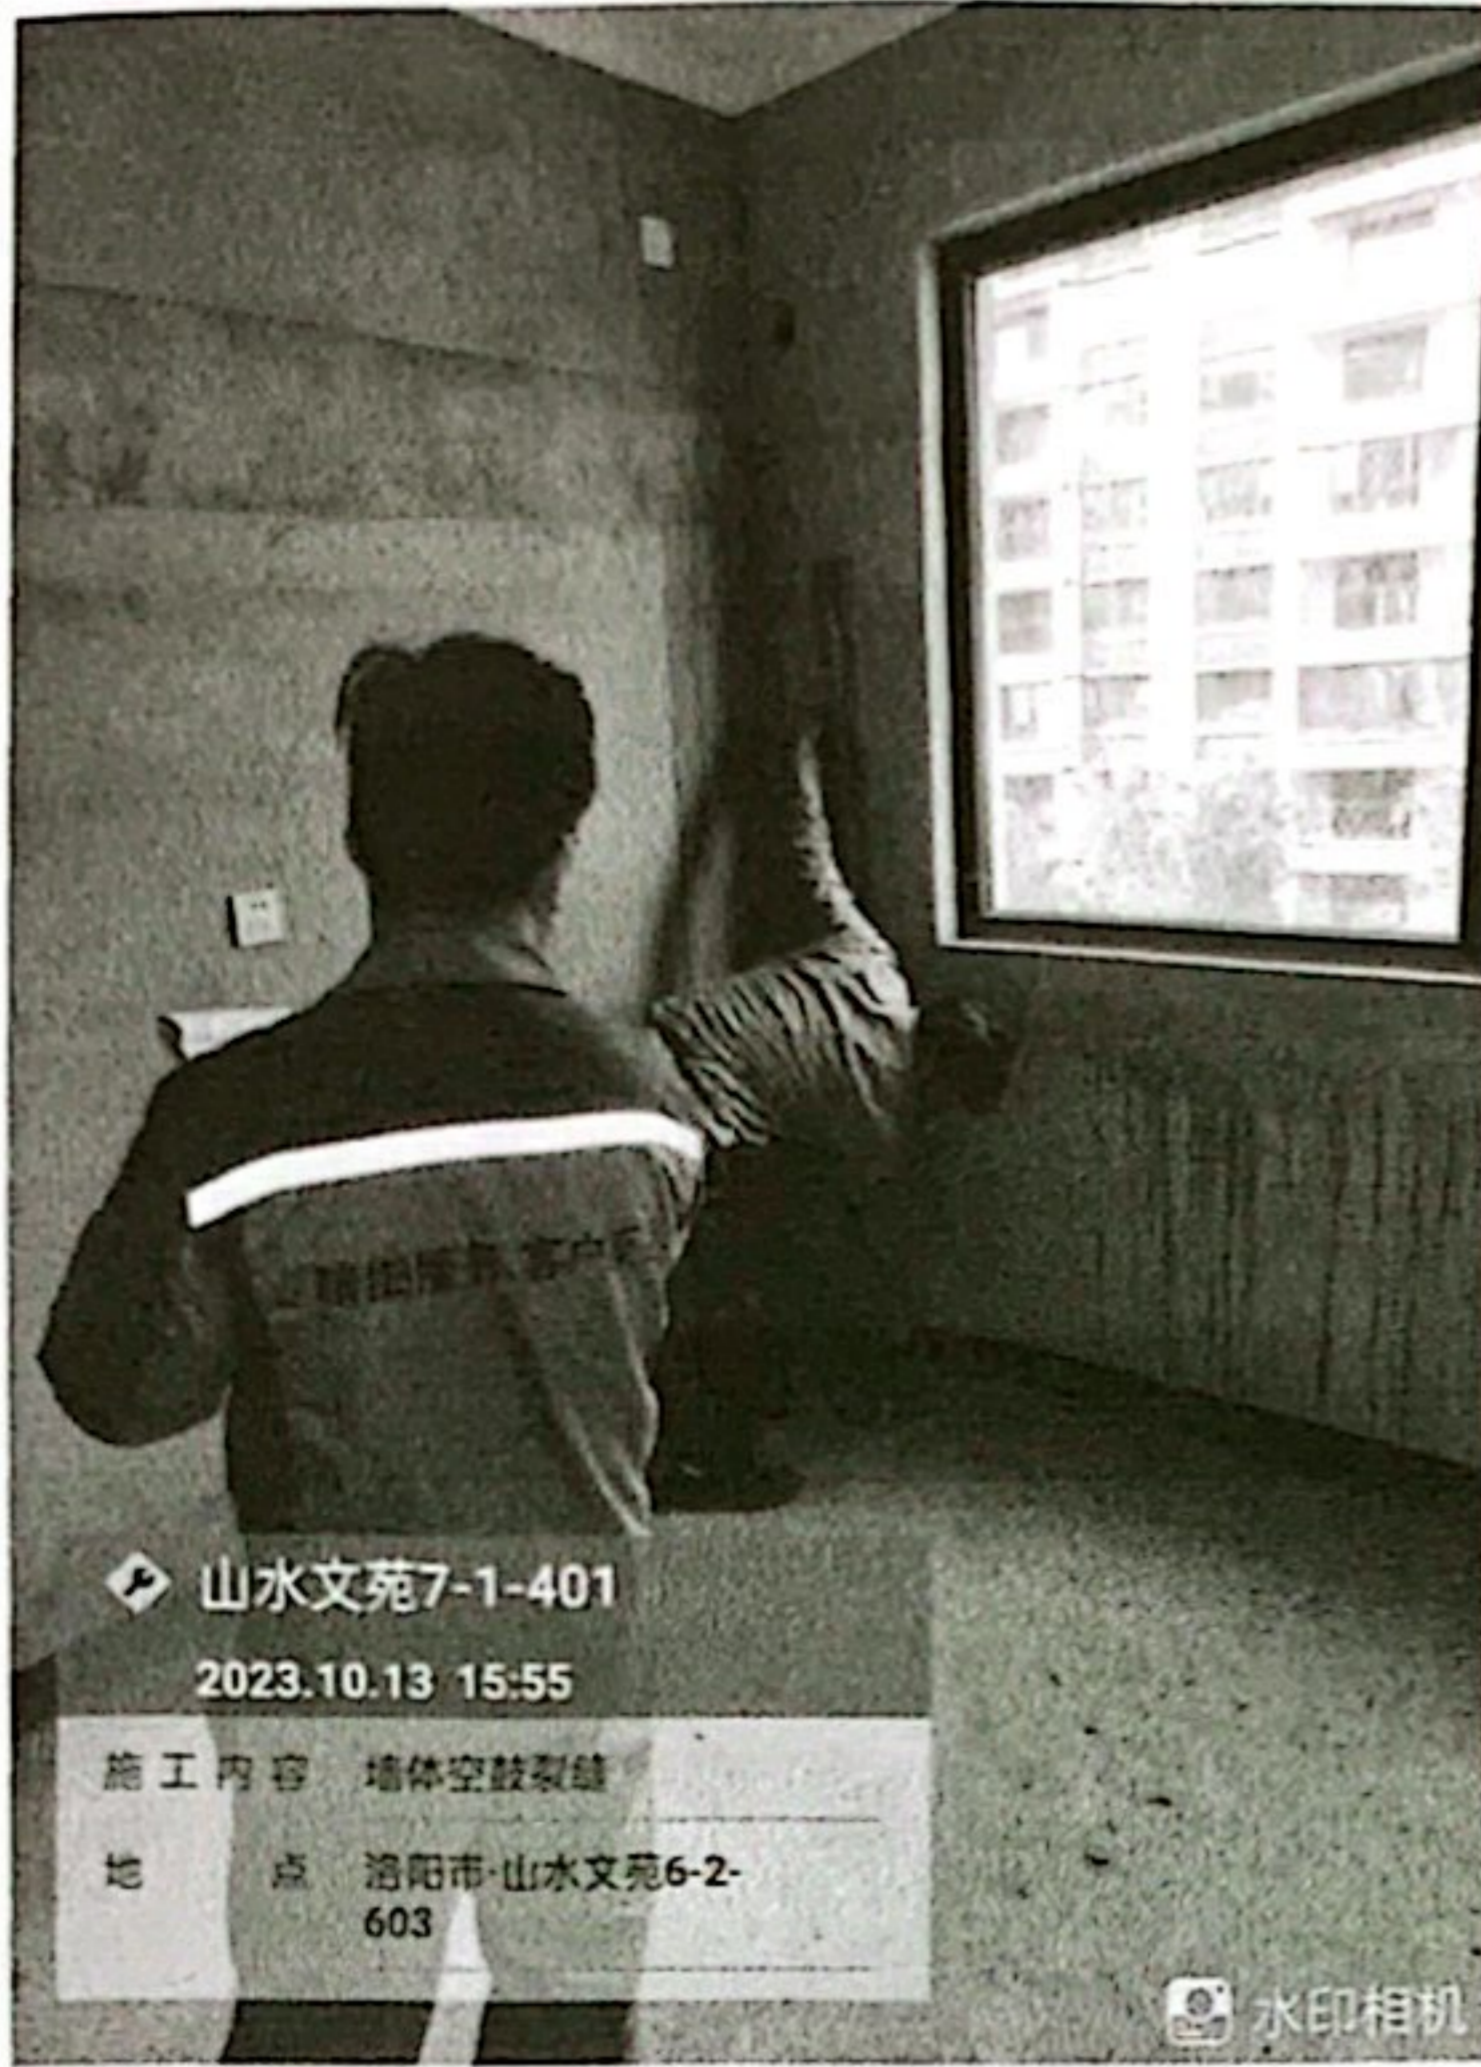
山水文苑7-1-401

施工内容 墙体空鼓裂缝

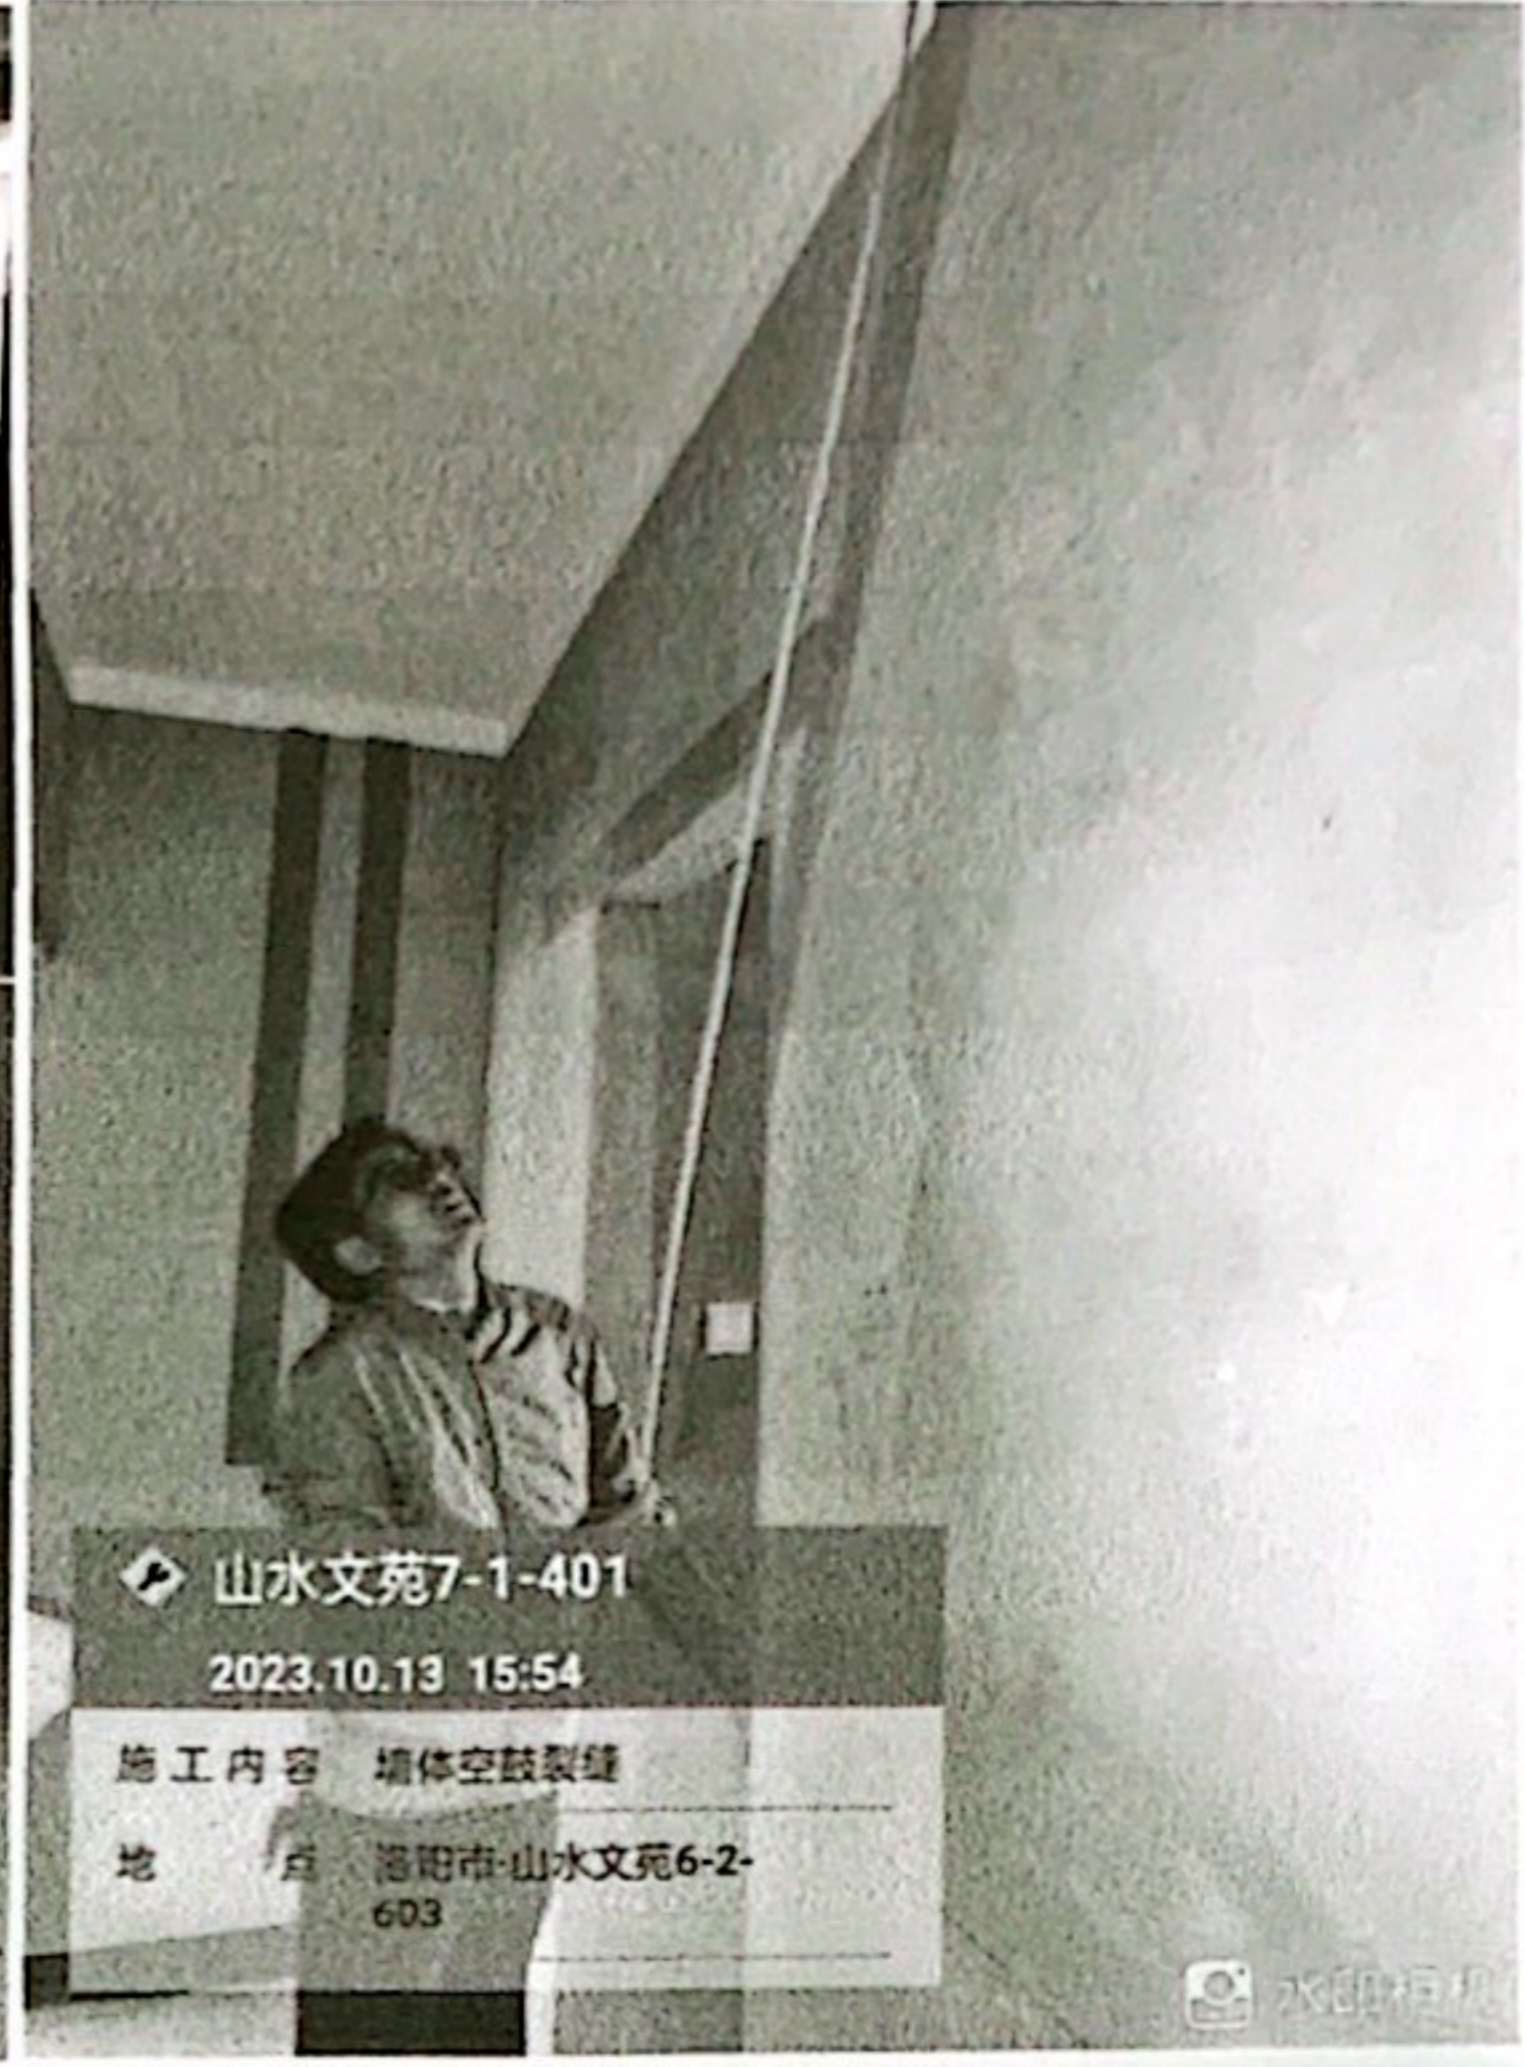
山水文苑7-1-401

施工内容 墙体空鼓裂缝

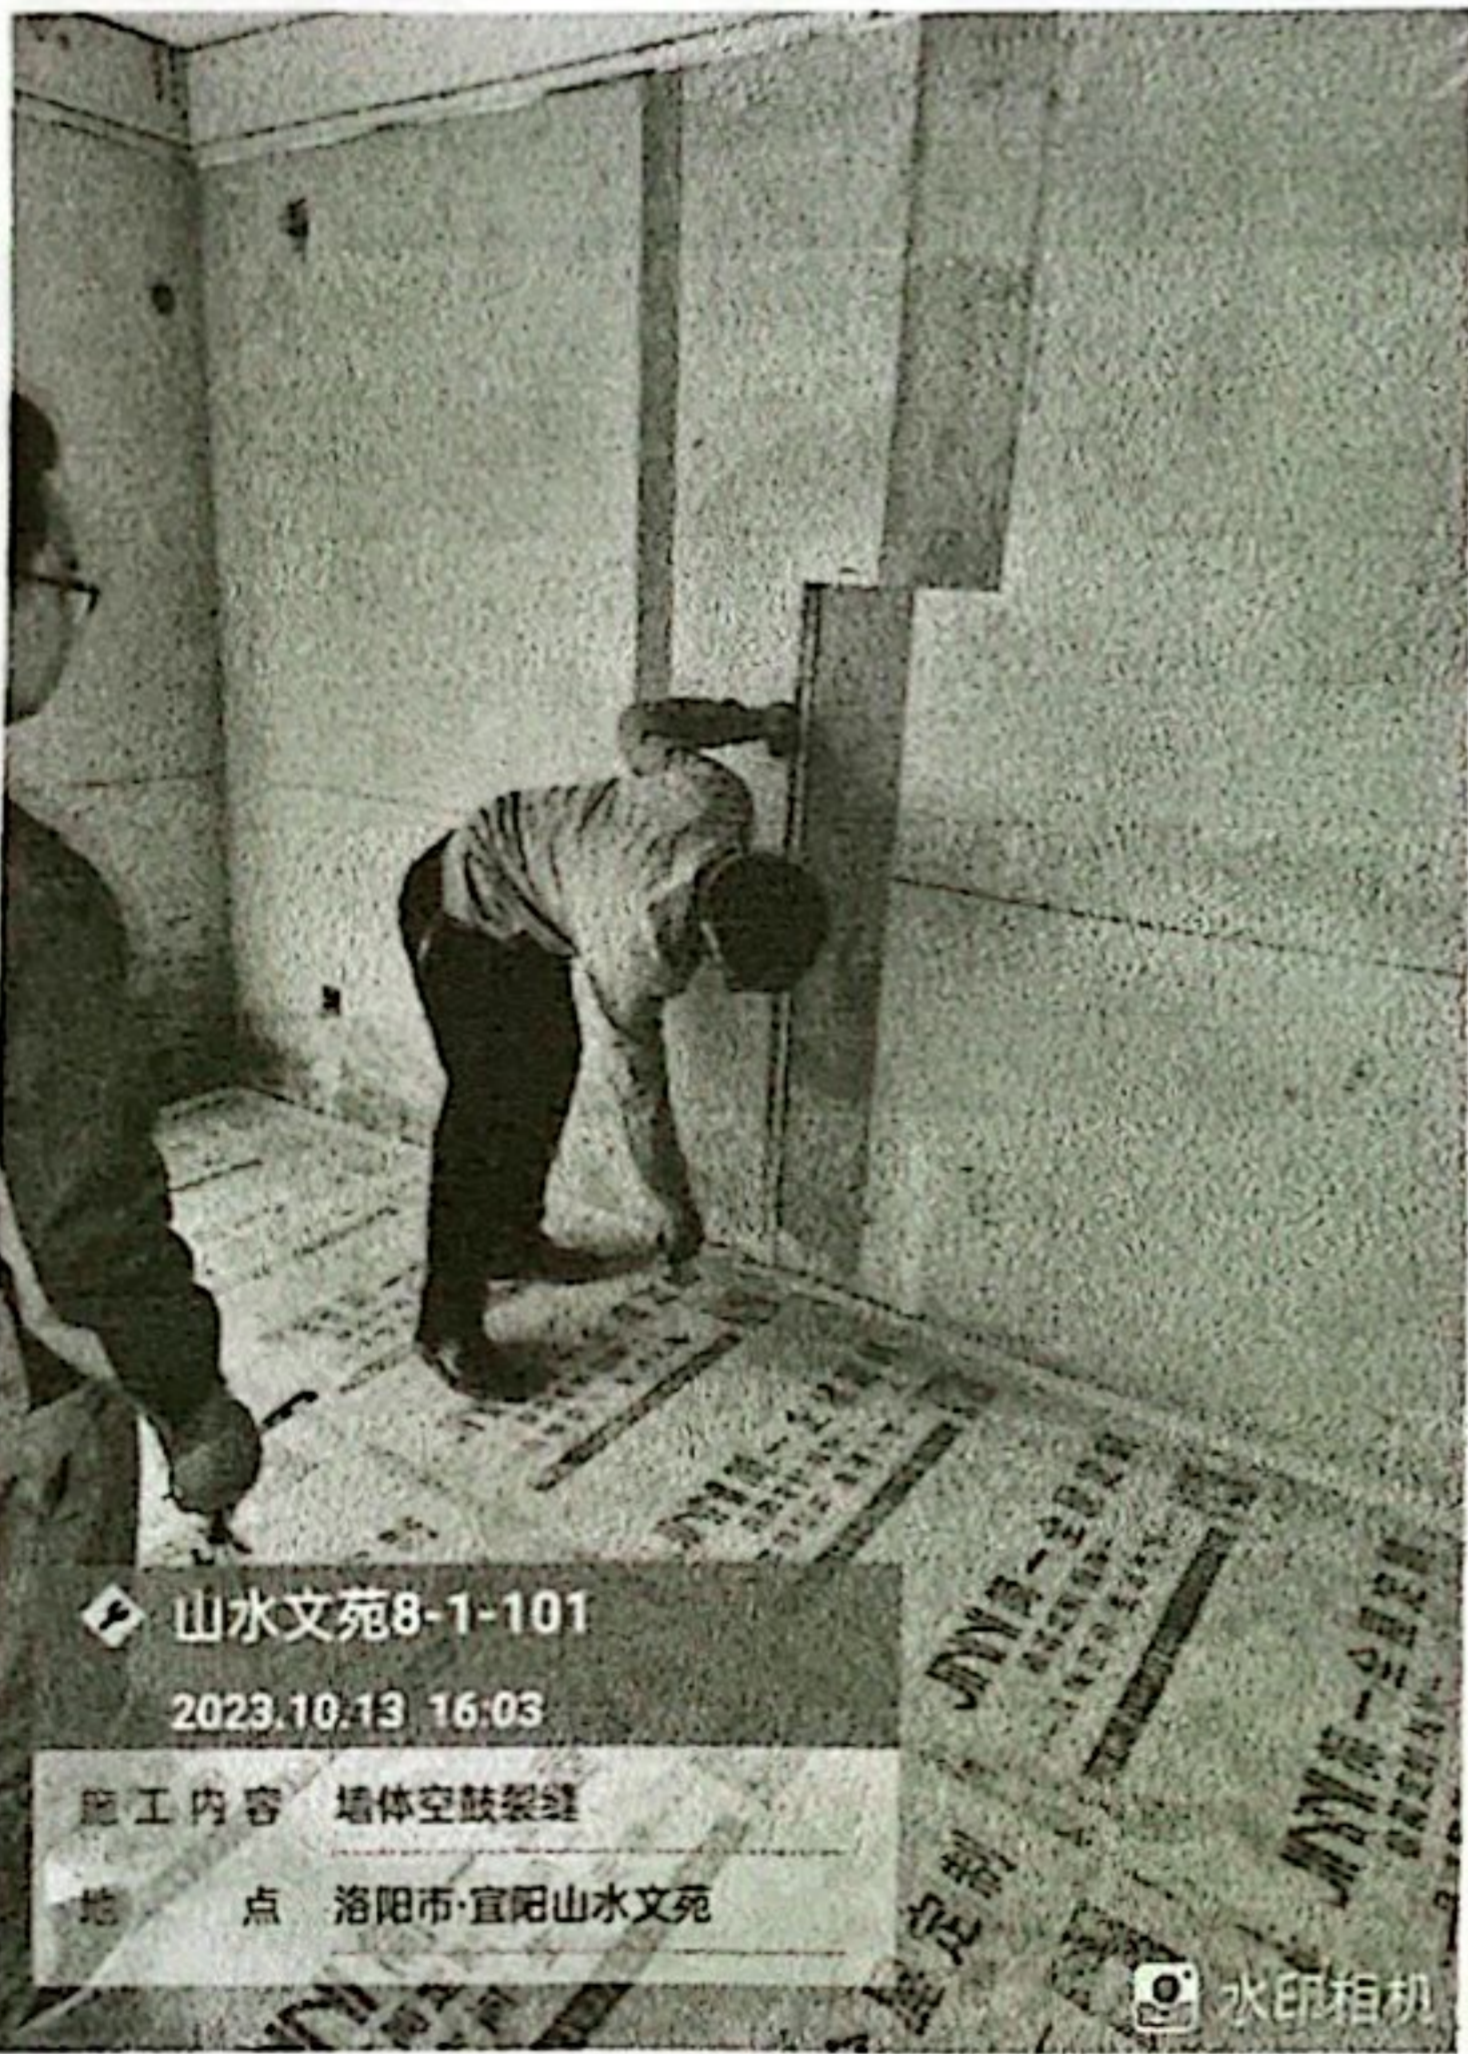
山水文苑8-1-101

施工内容 墙体空鼓裂缝

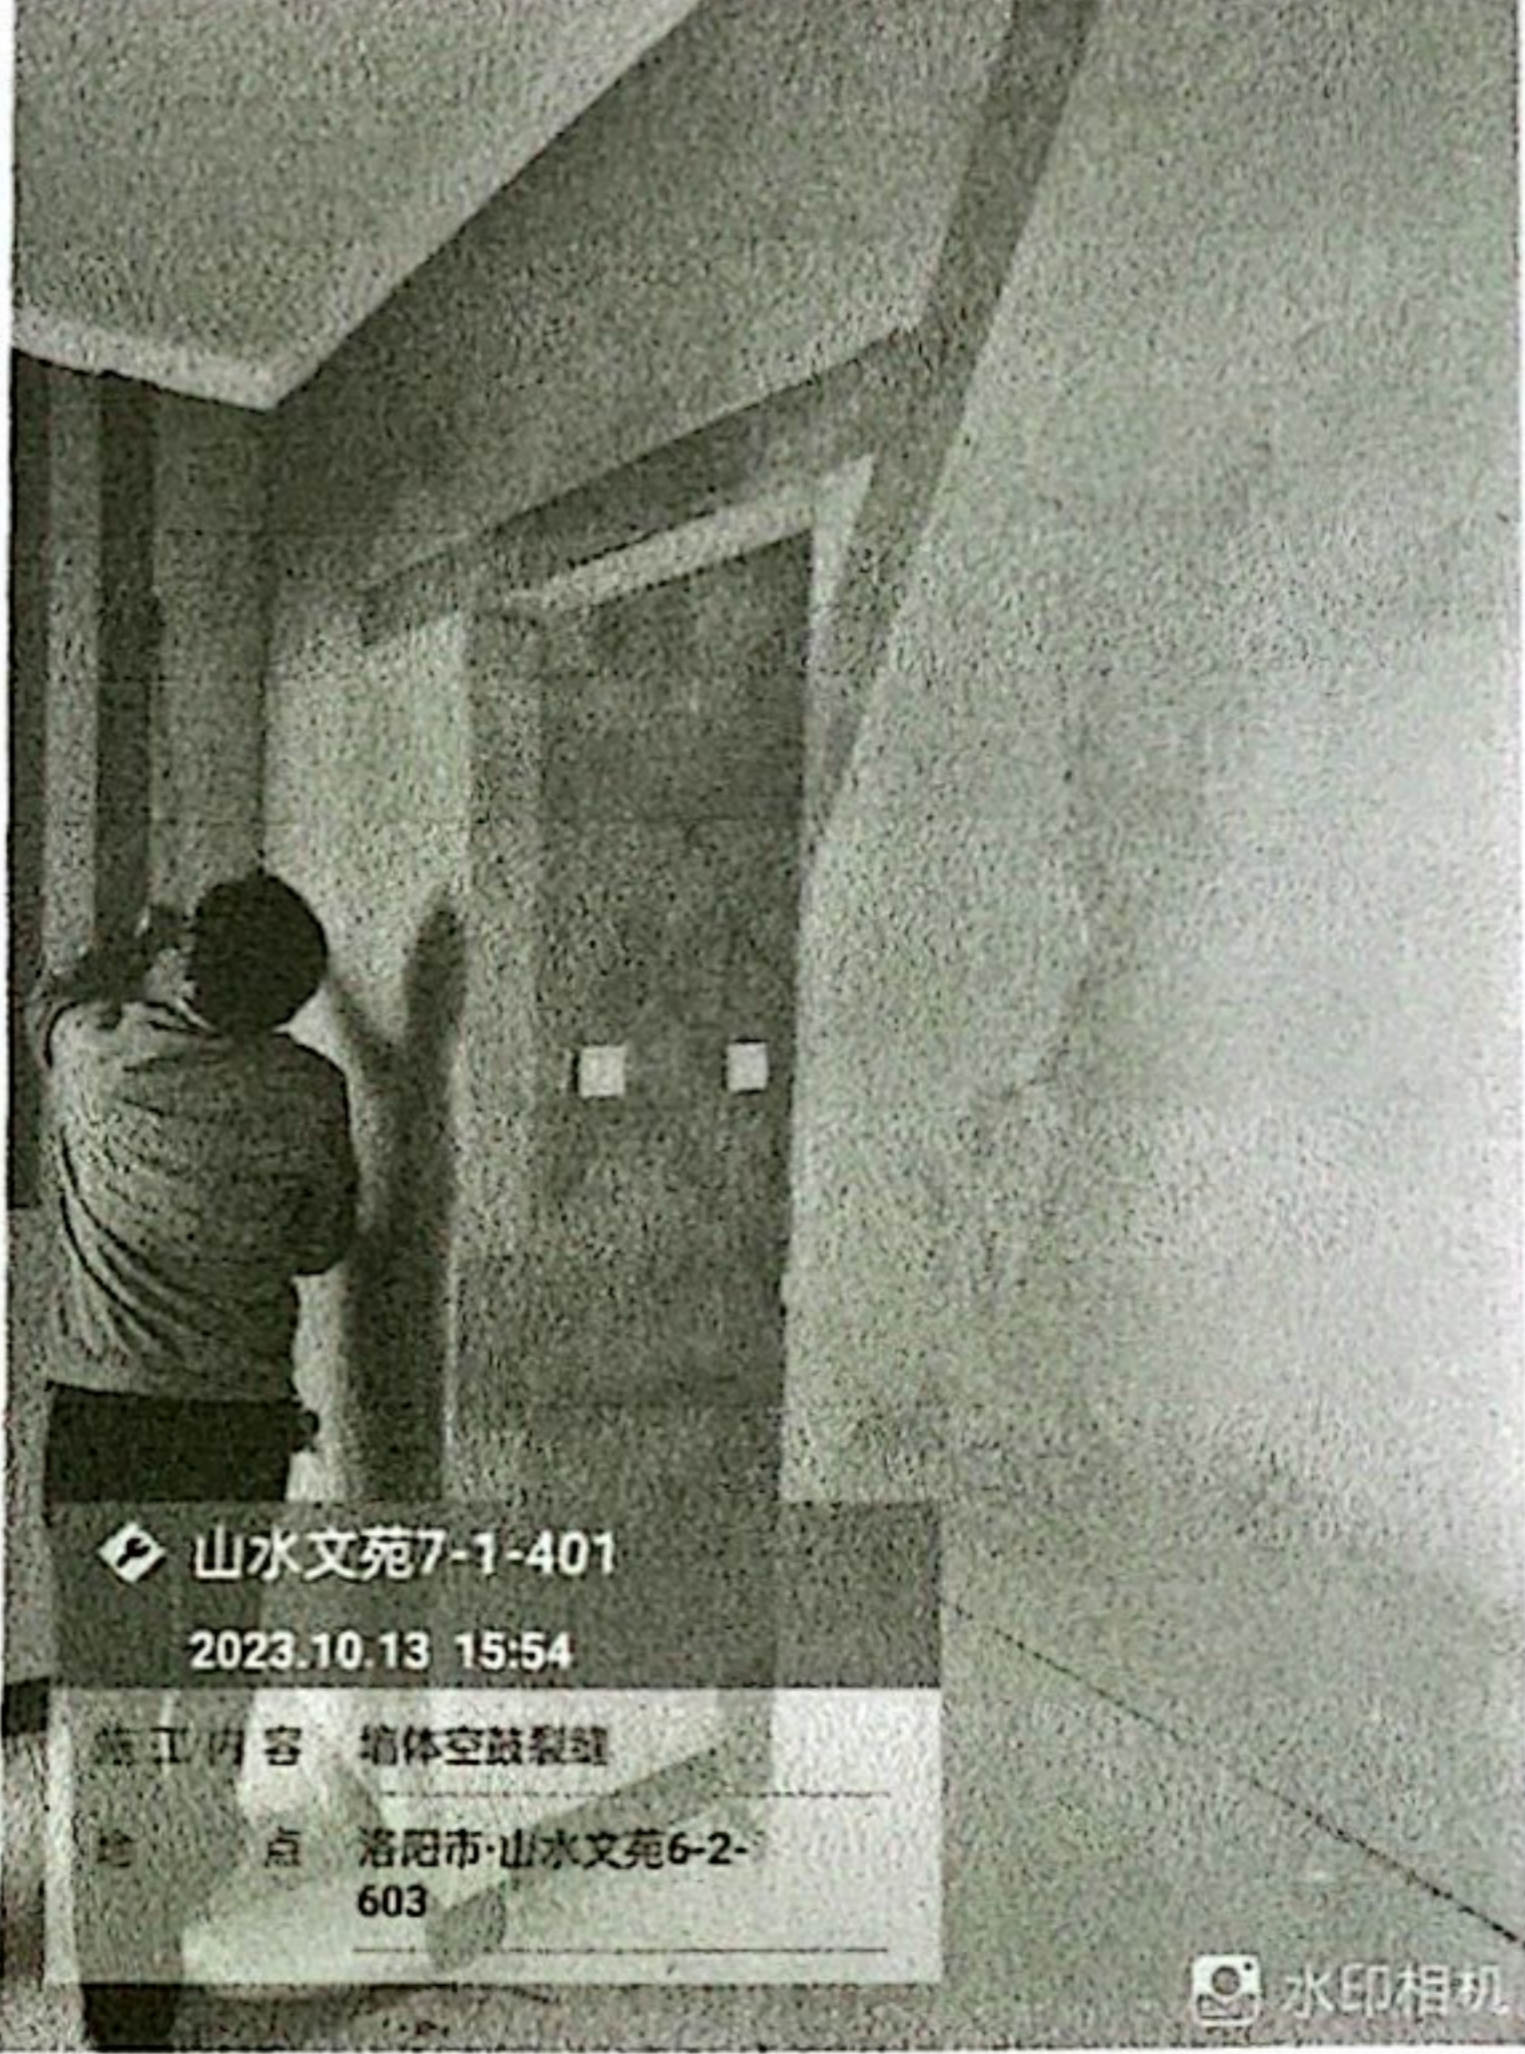
山水文苑7-1-401

施工内容 墙体空鼓裂缝

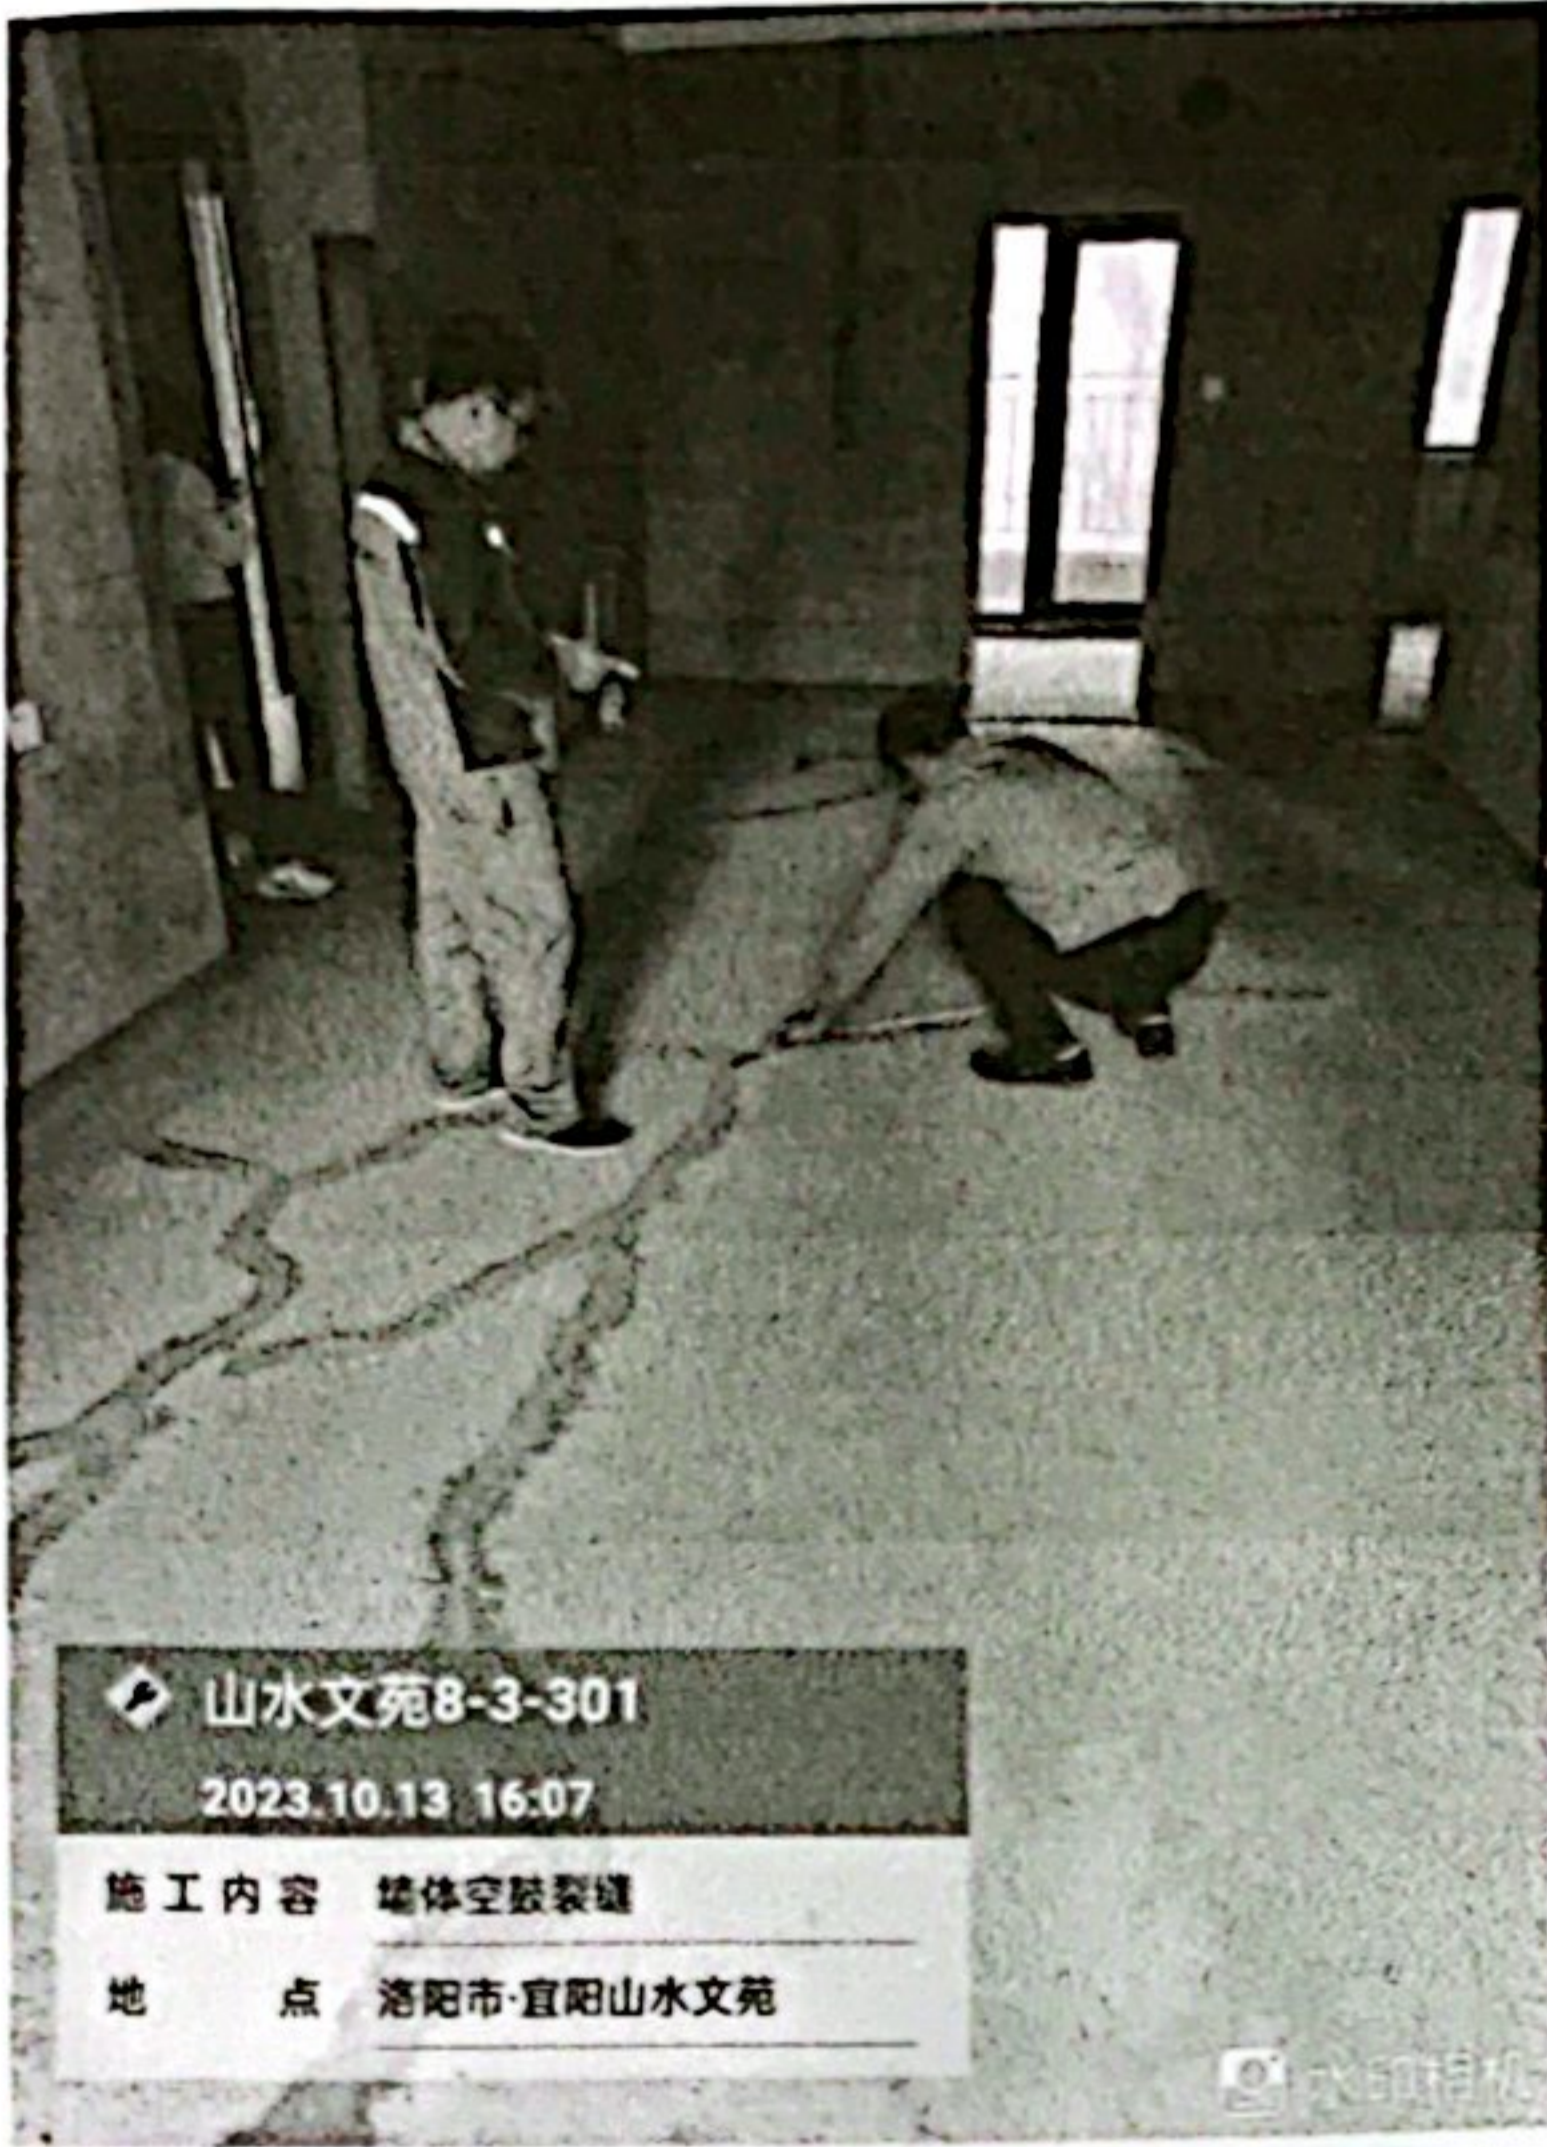
山水文苑8-3-301
2023.10.13 16:07
施工内容 墙体空鼓裂缝
地点 洛阳市·宜阳山水文苑
