宜阳山水文苑零星维修工程施工合同2023年8-9月结算资料存档目录

宜阳山水文苑项目零星工程施工合同2023年8月-9月结算汇总表

合同名称: 宜阳山水文苑项目零星工程施工合同

宜阳山水文苑零星维修工程2023年8月-9月份结算工程明细汇总表

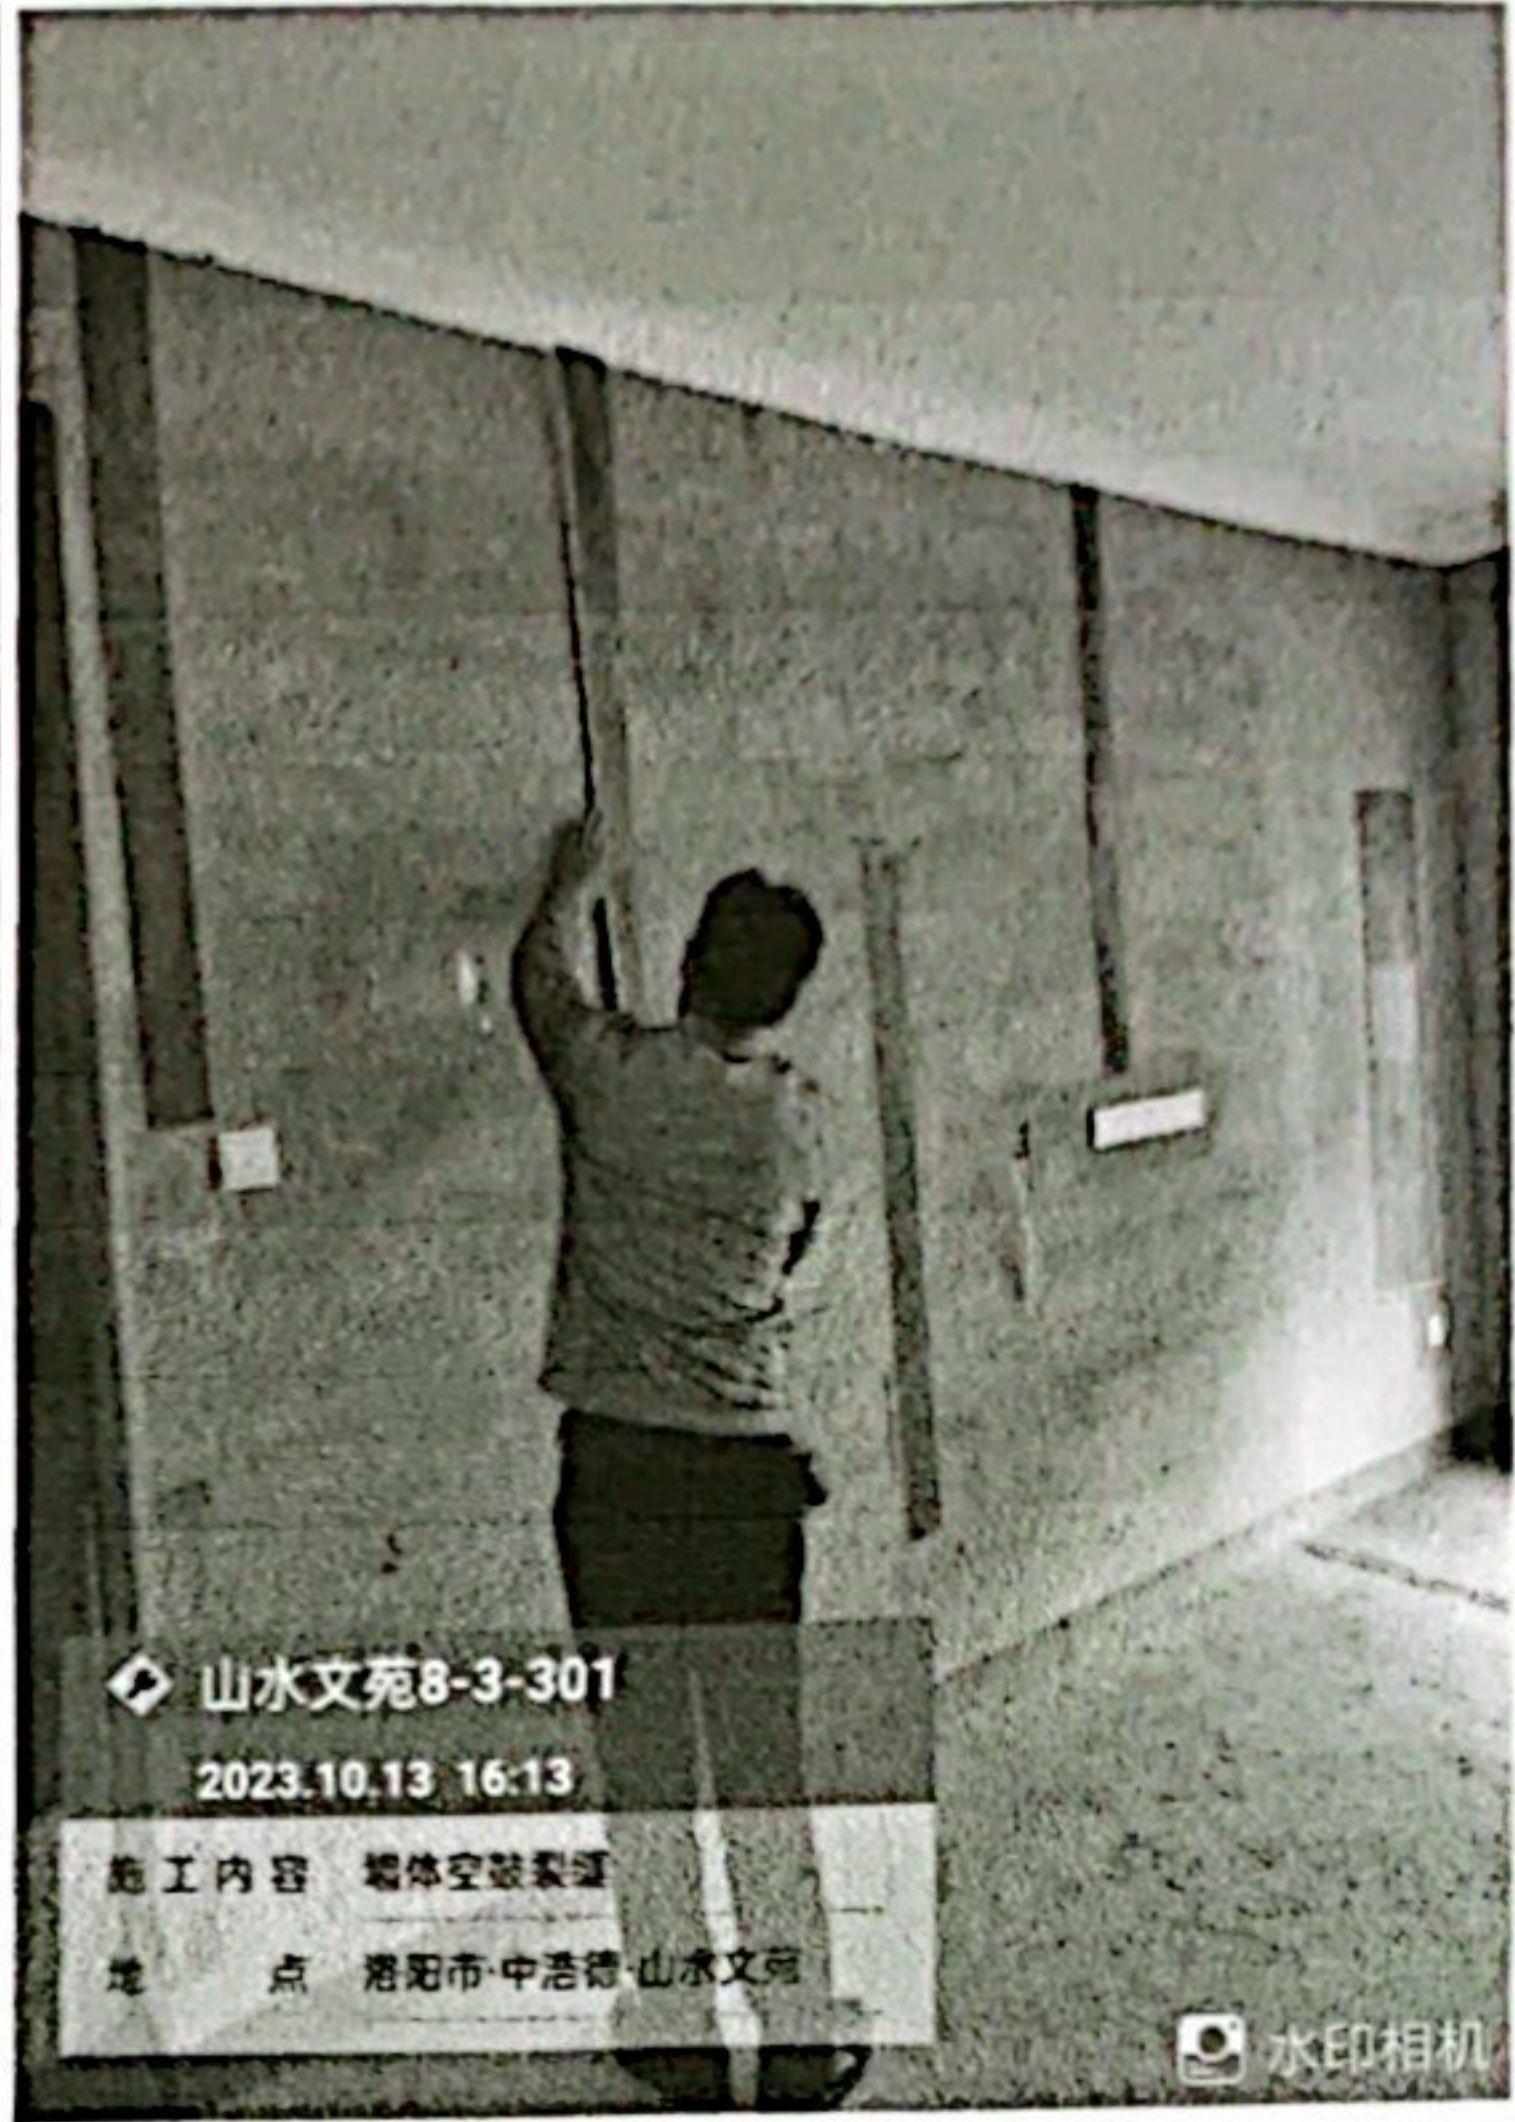
山水文苑8-3-301
2023.10.13 16:13
施工内容 墙体空鼓裂缝
地点 洛阳市·中浩德·山水文苑

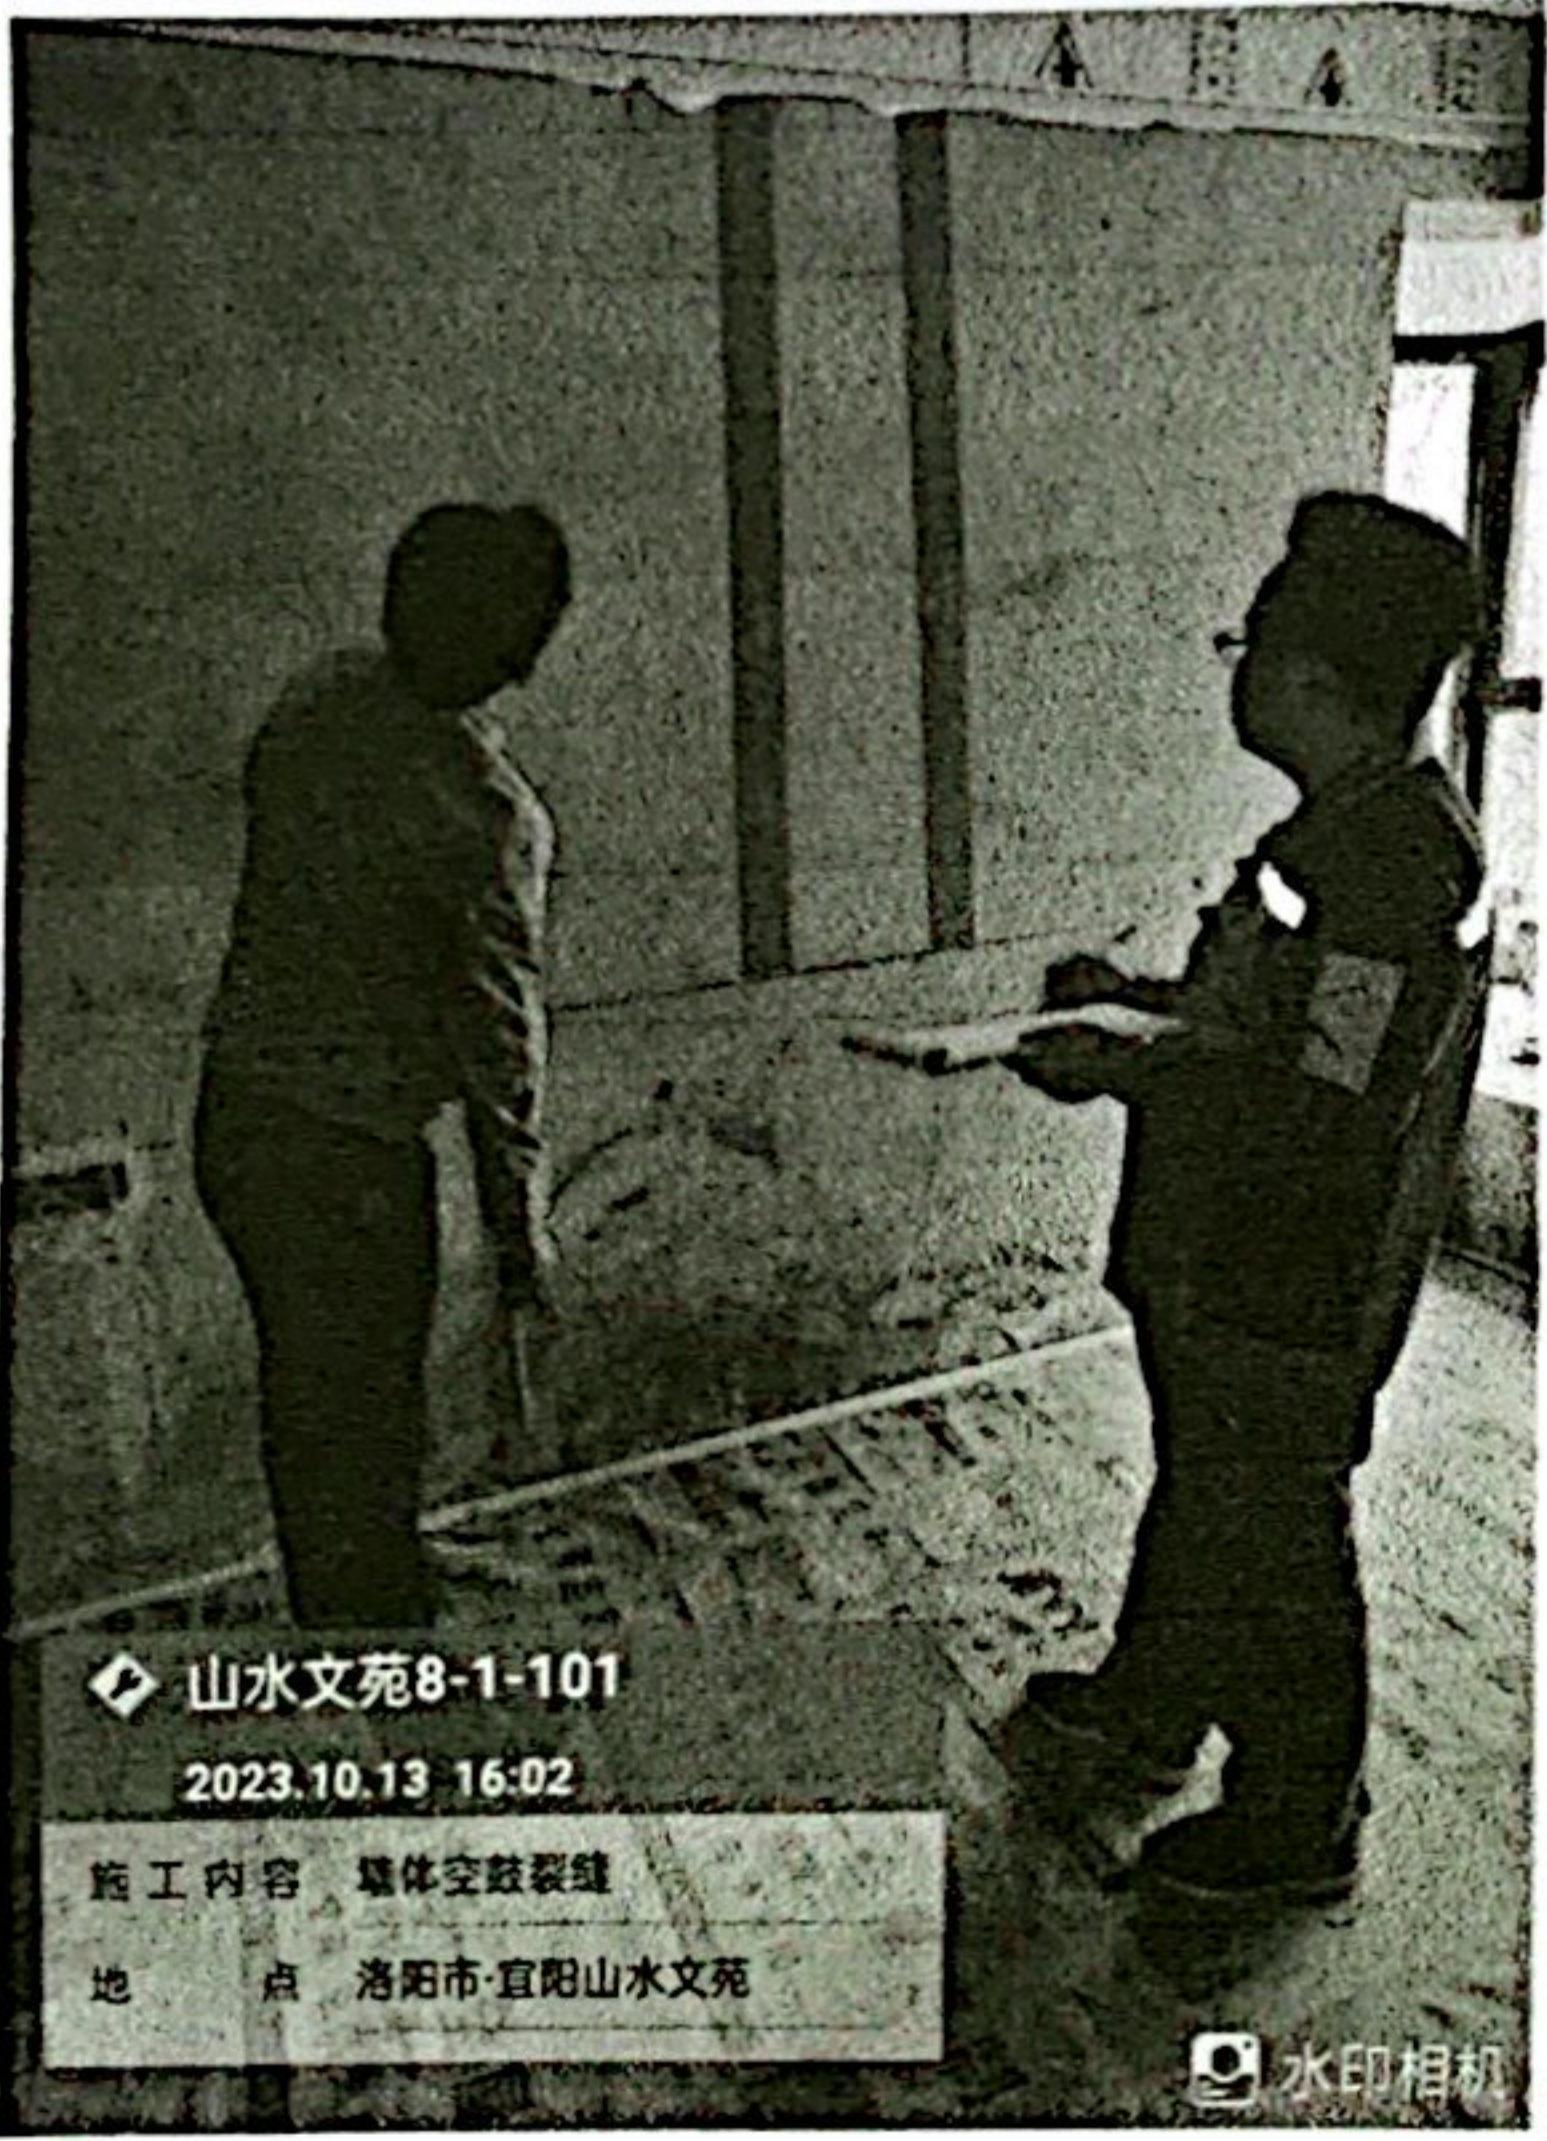
山水文苑8-1-101
2023.10.13 16:02
施工内容 墙体空鼓裂缝
地点 洛阳市·宜阳山水文苑

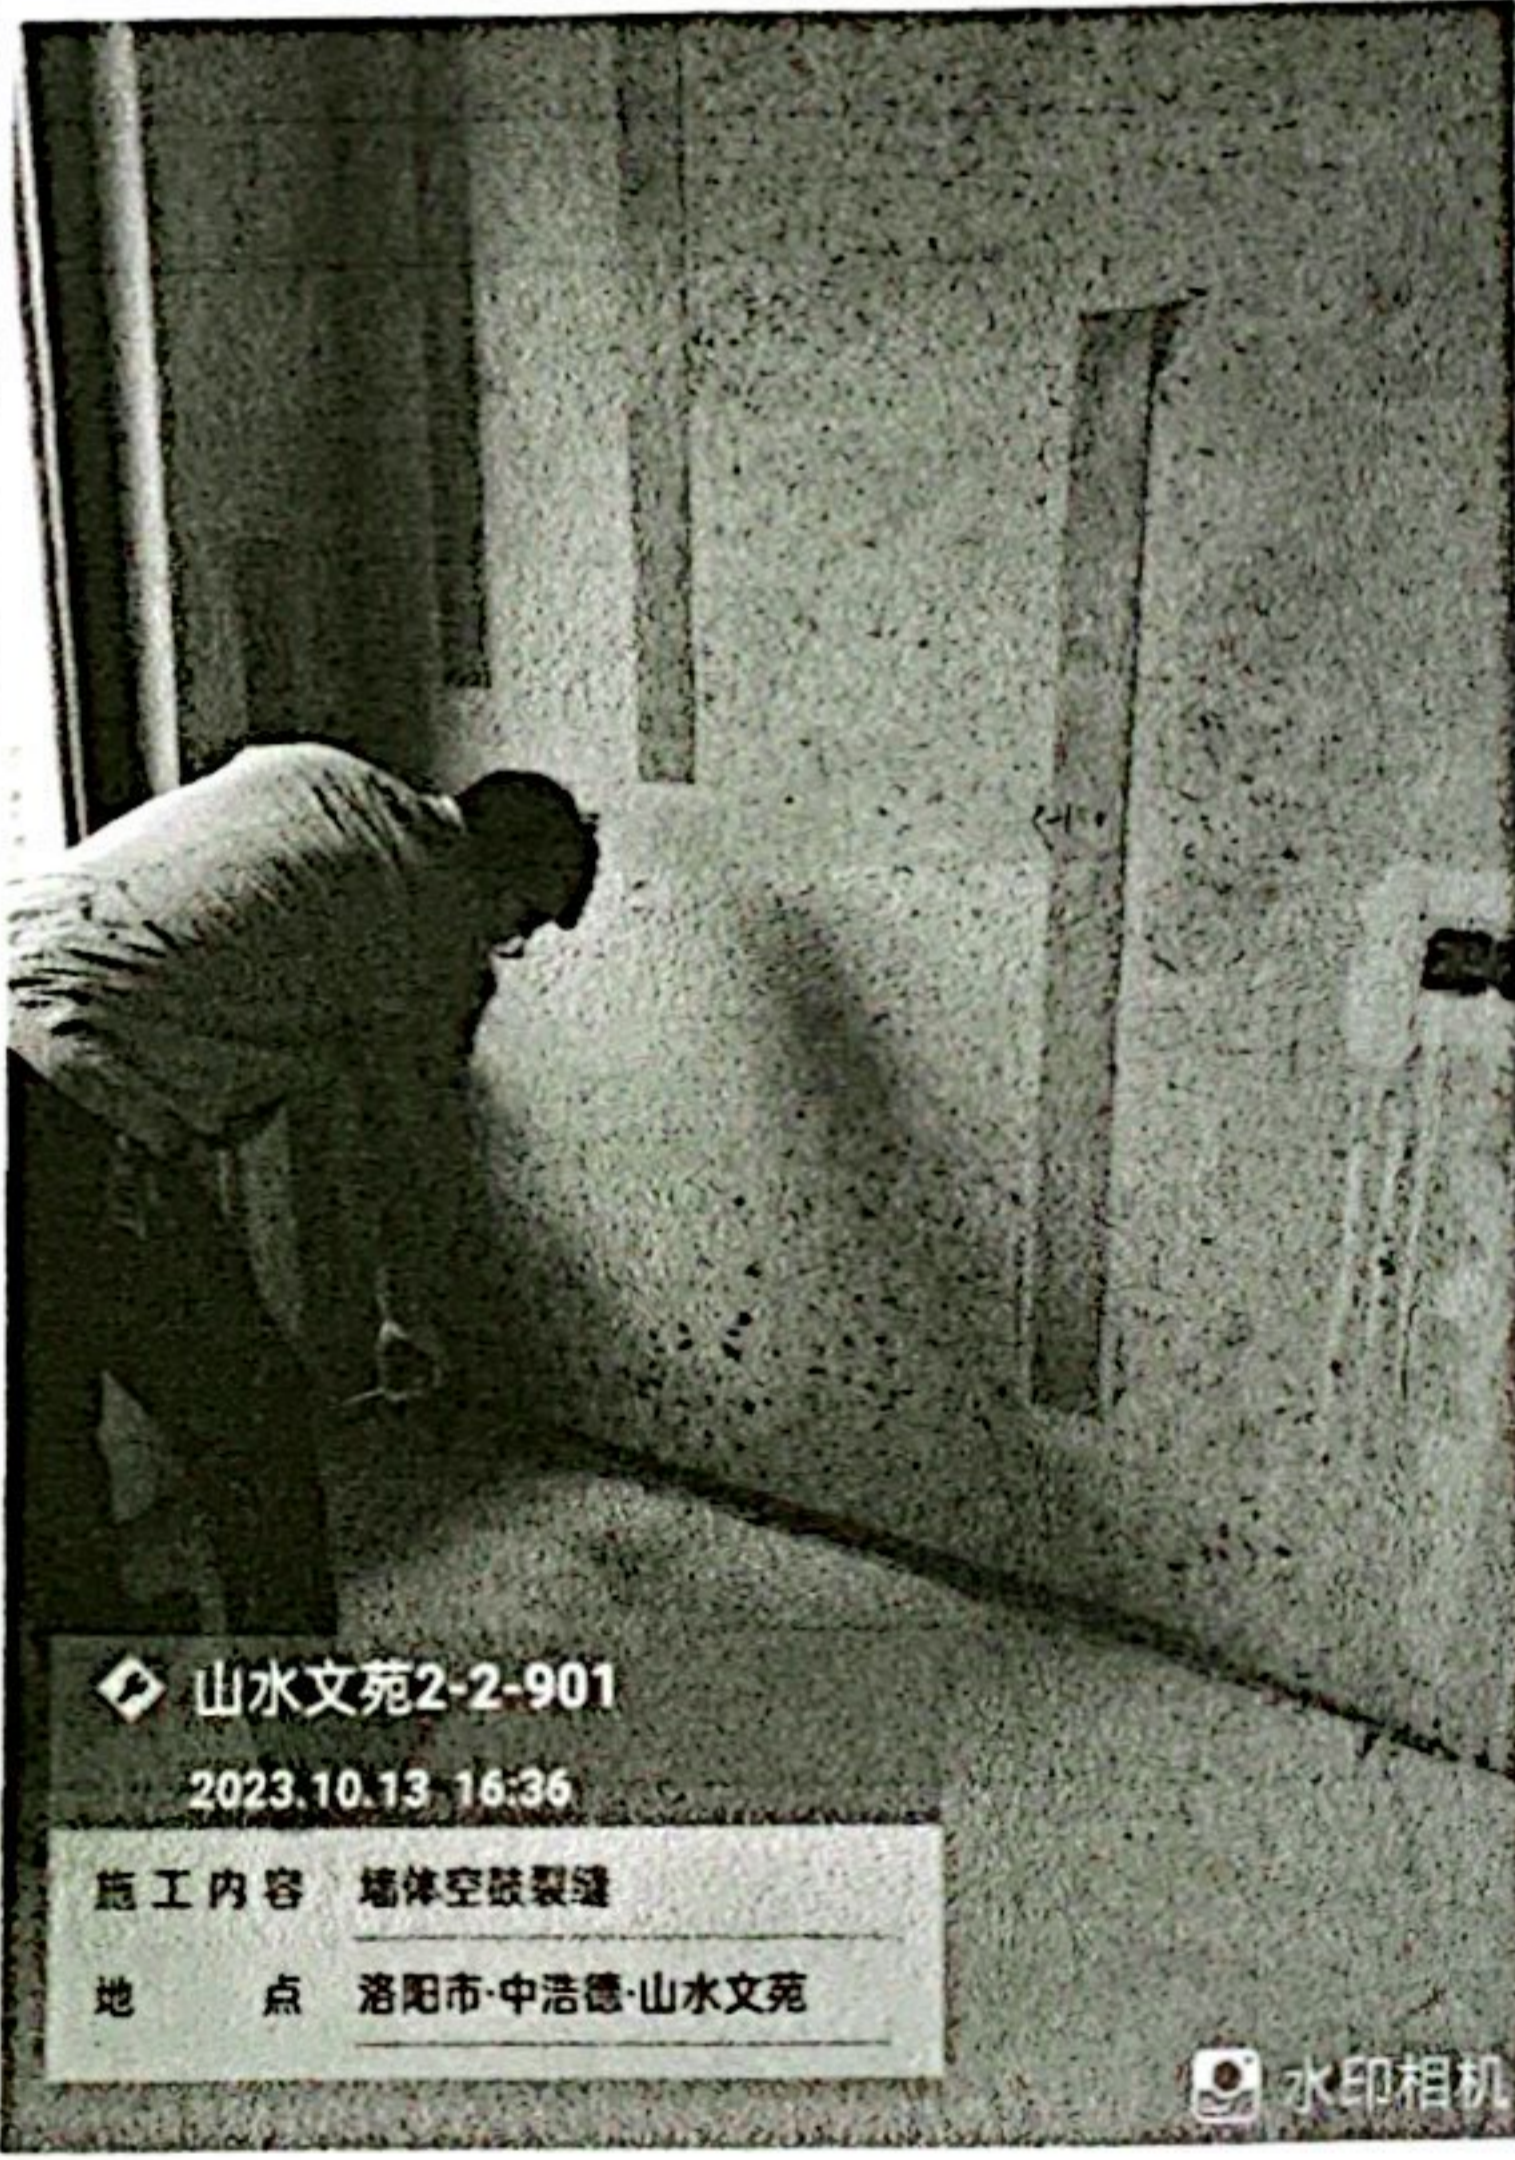
山水文苑2-2-901
2023.10.13 16:36
施工内容 墙体空鼓裂缝
地点 洛阳市·中浩德·山水文苑

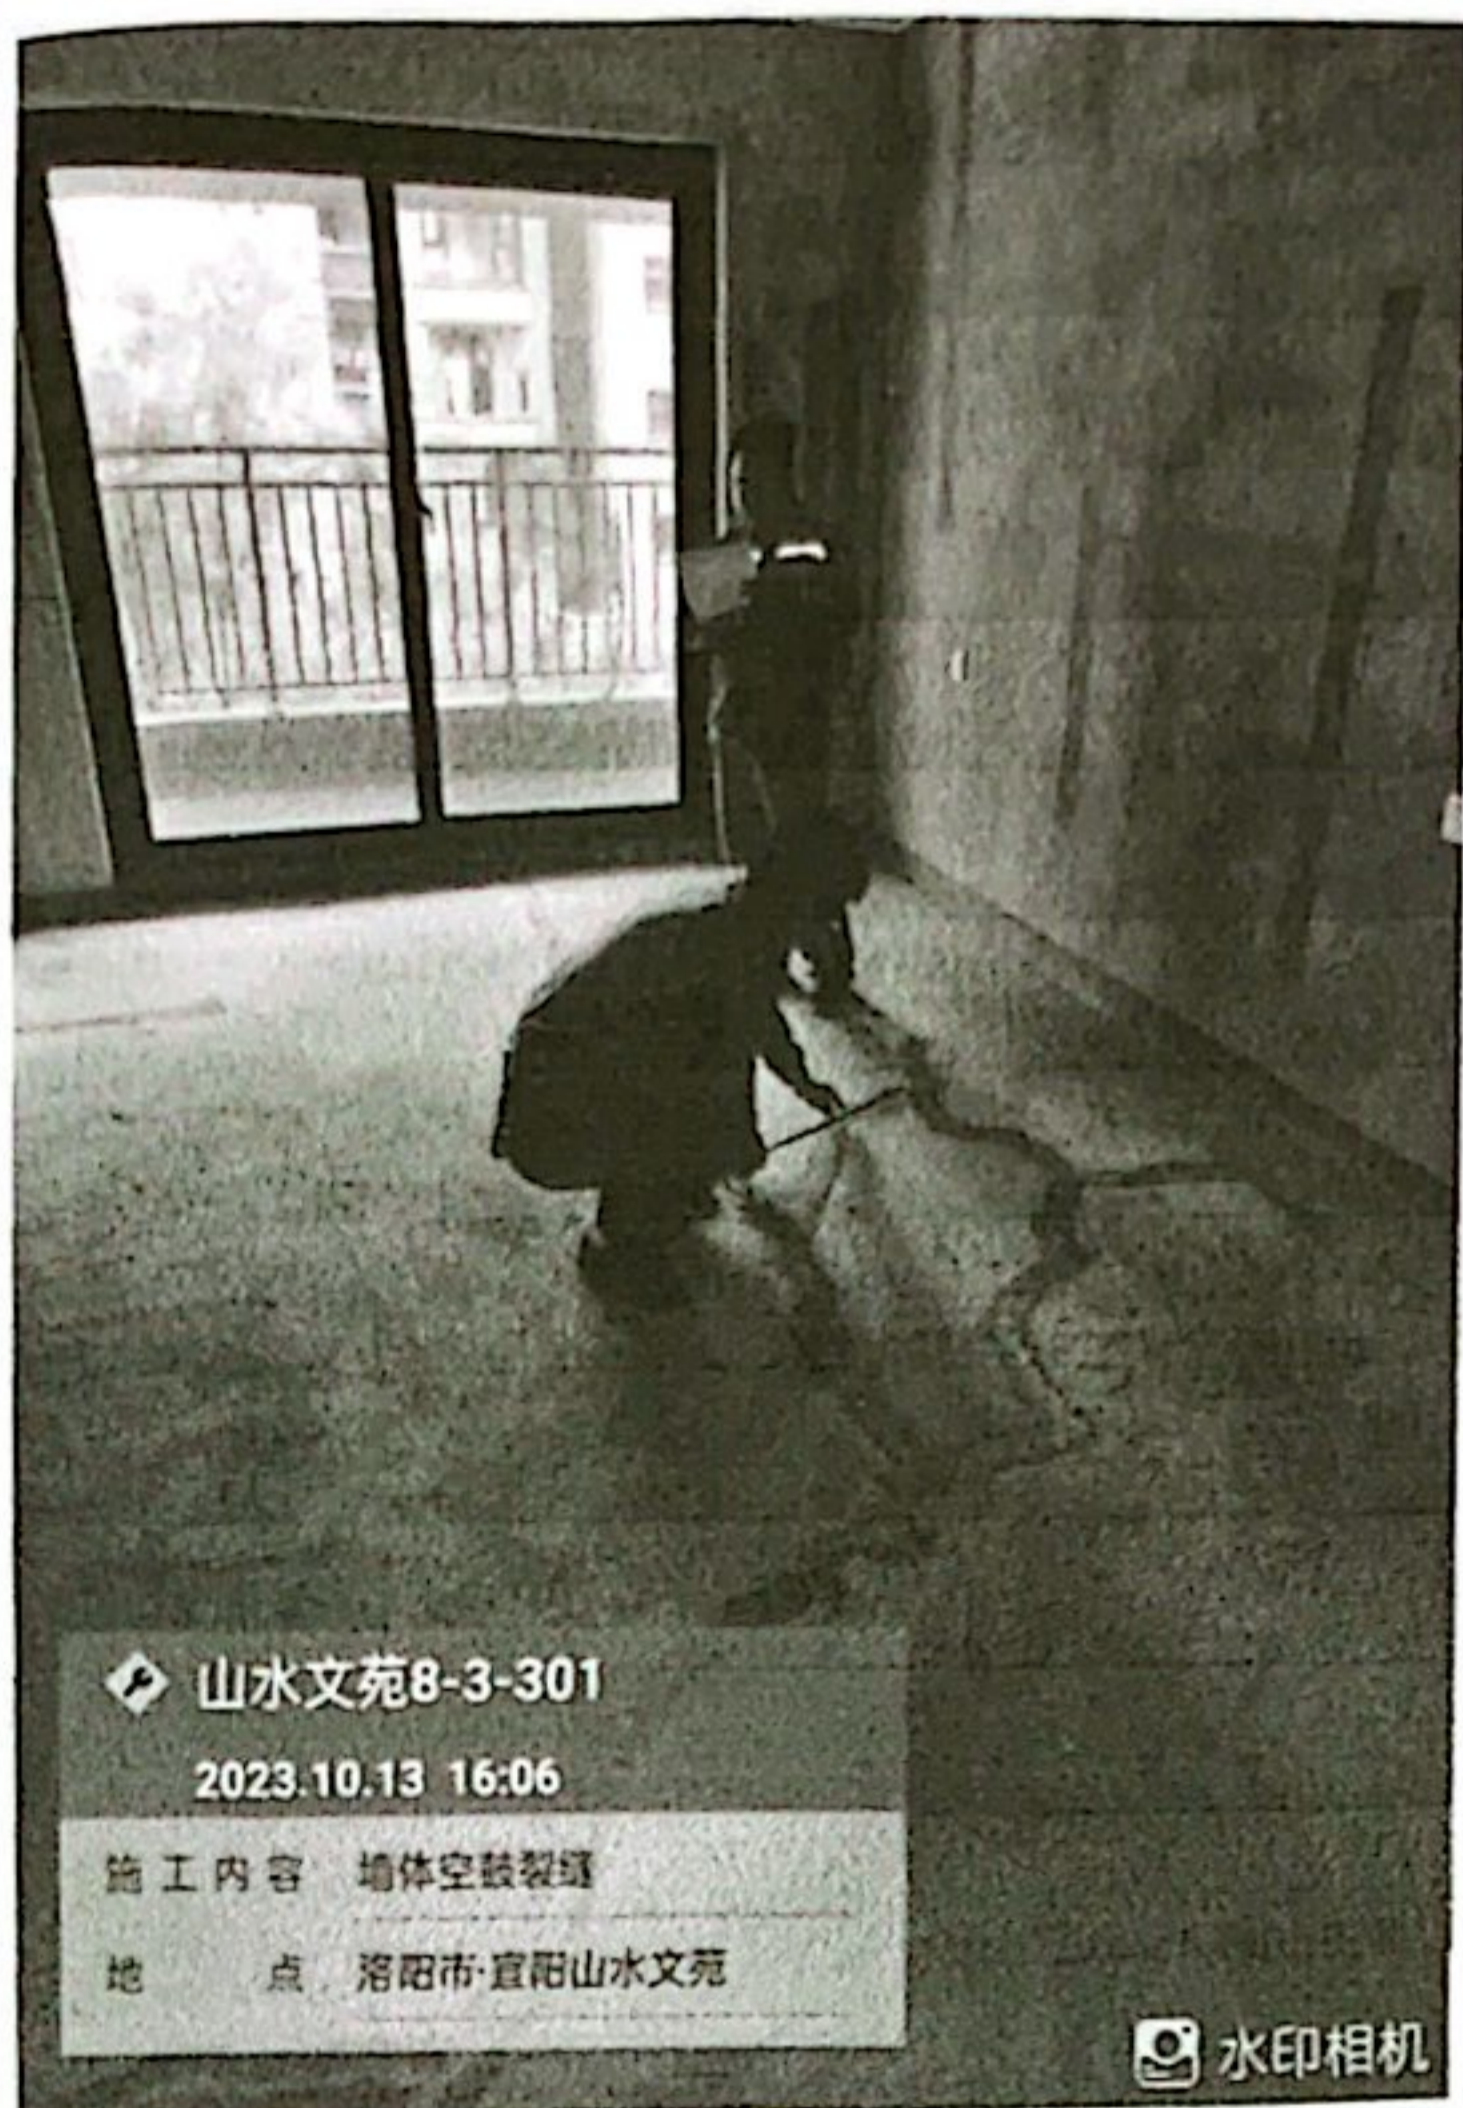
山水文苑8-3-301

施工内容 墙体空鼓裂缝

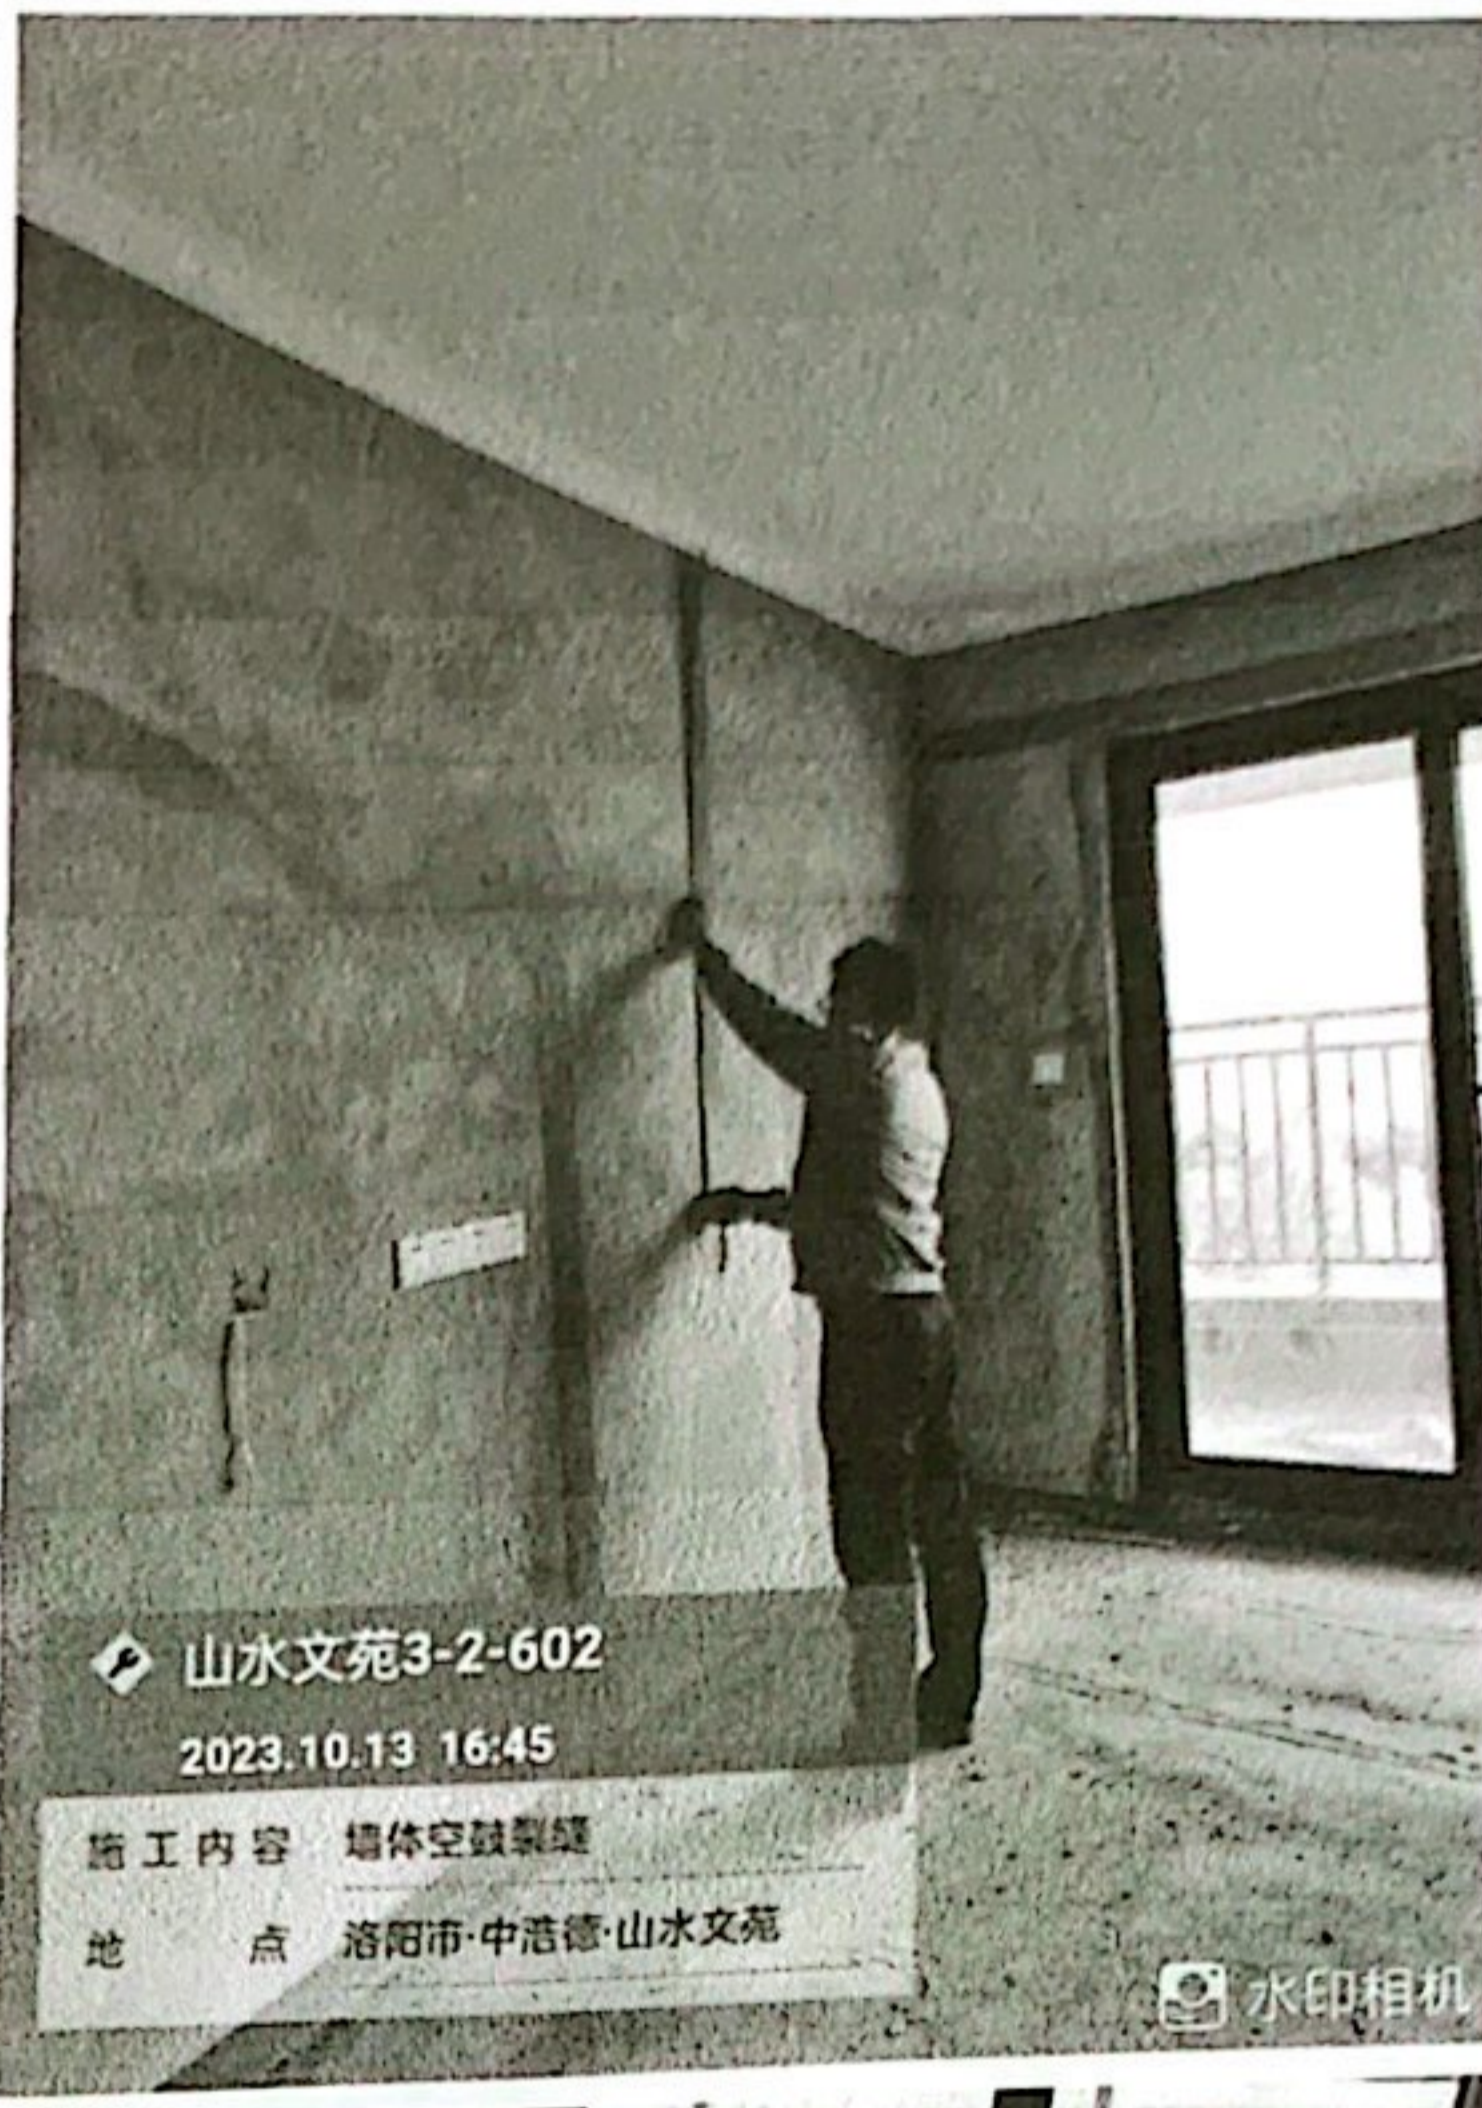
山水文苑3-2-602

施工内容 墙体空鼓裂缝

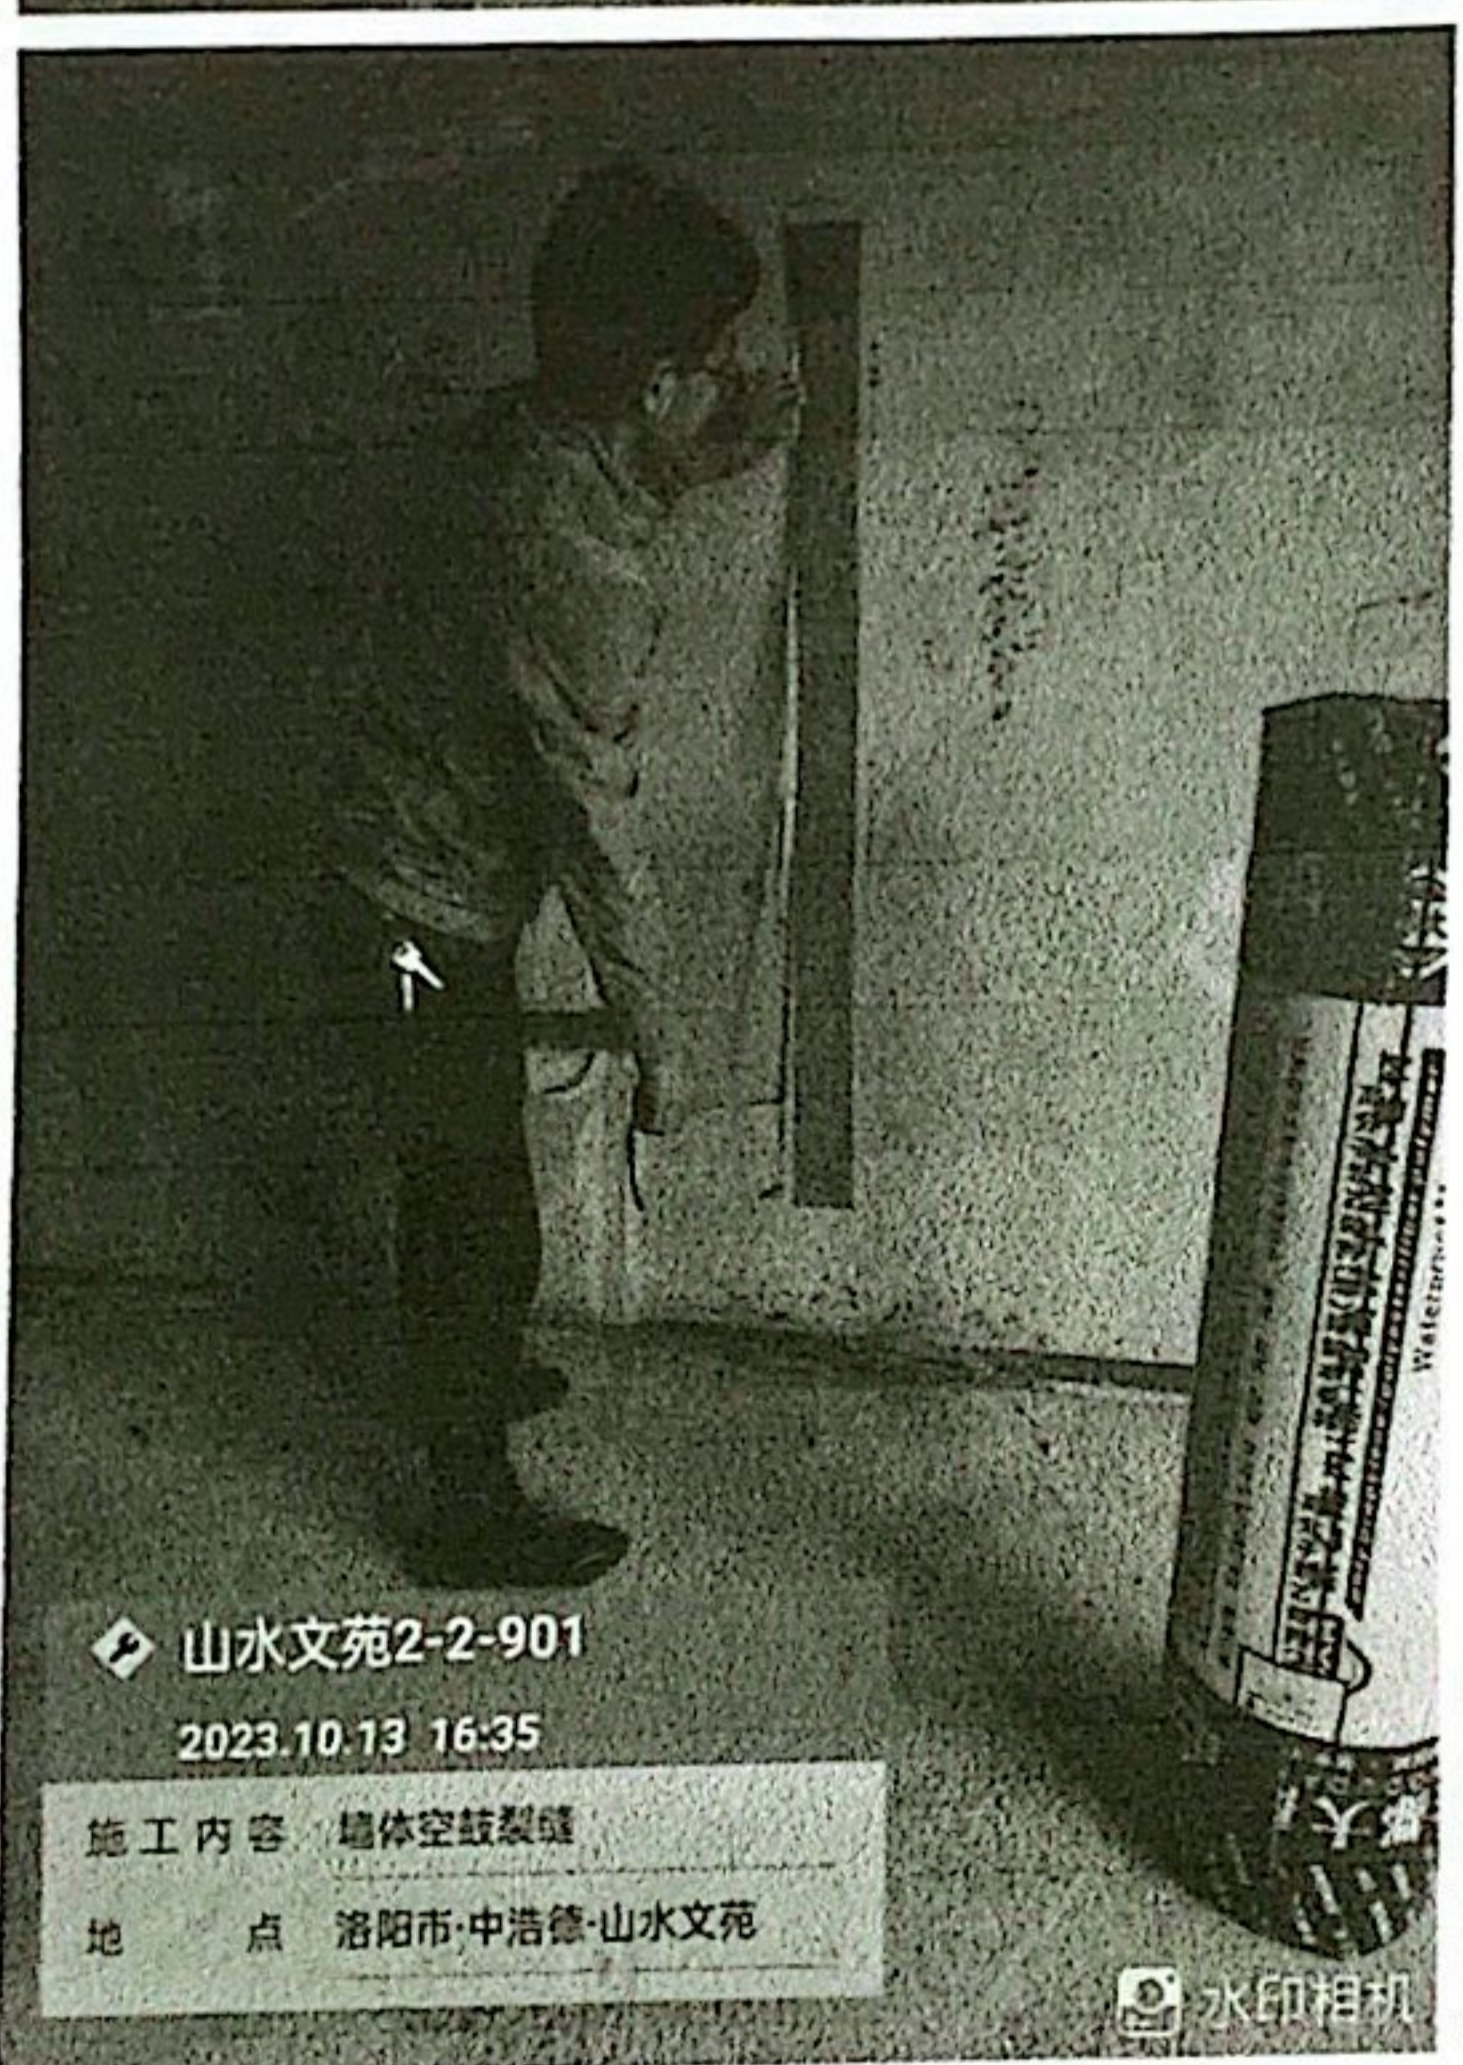
山水文苑2-2-901

施工内容 墙体空鼓裂缝

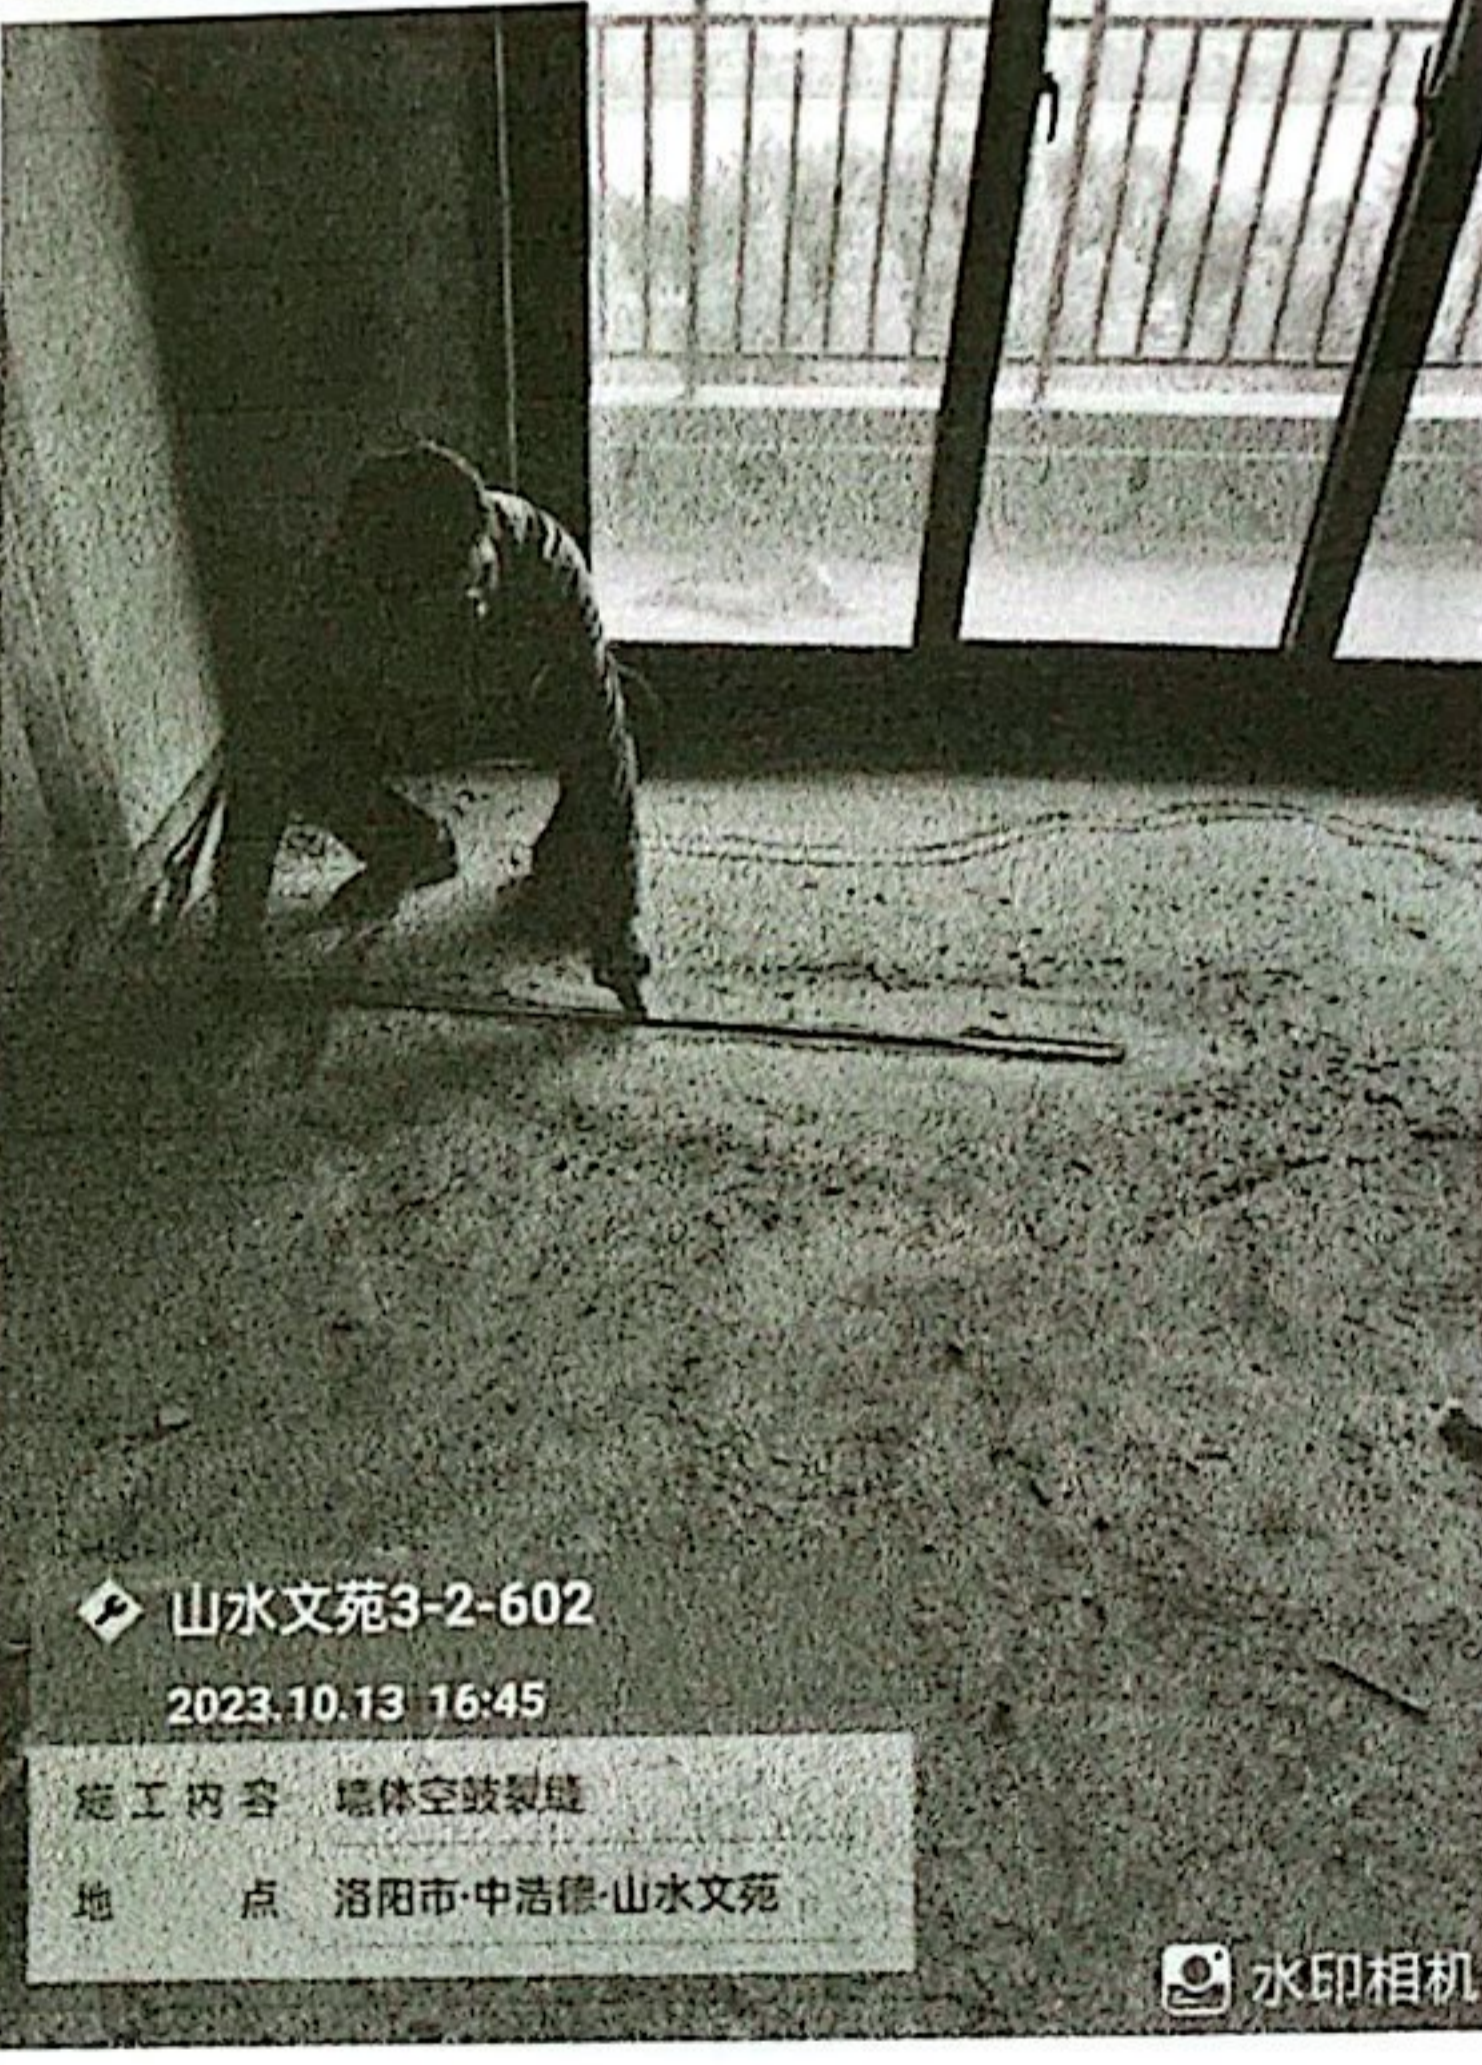
山水文苑3-2-602

施工内容 墙体空鼓裂缝
