宜阳山水文苑零星维修工程施工合同2023年8-9月结算资料存档目录

宜阳山水文苑项目零星工程施工合同2023年8月-9月结算汇总表

合同名称: 宜阳山水文苑项目零星工程施工合同

宜阳山水文苑零星维修工程2023年8月-9月份结算工程明细汇总表

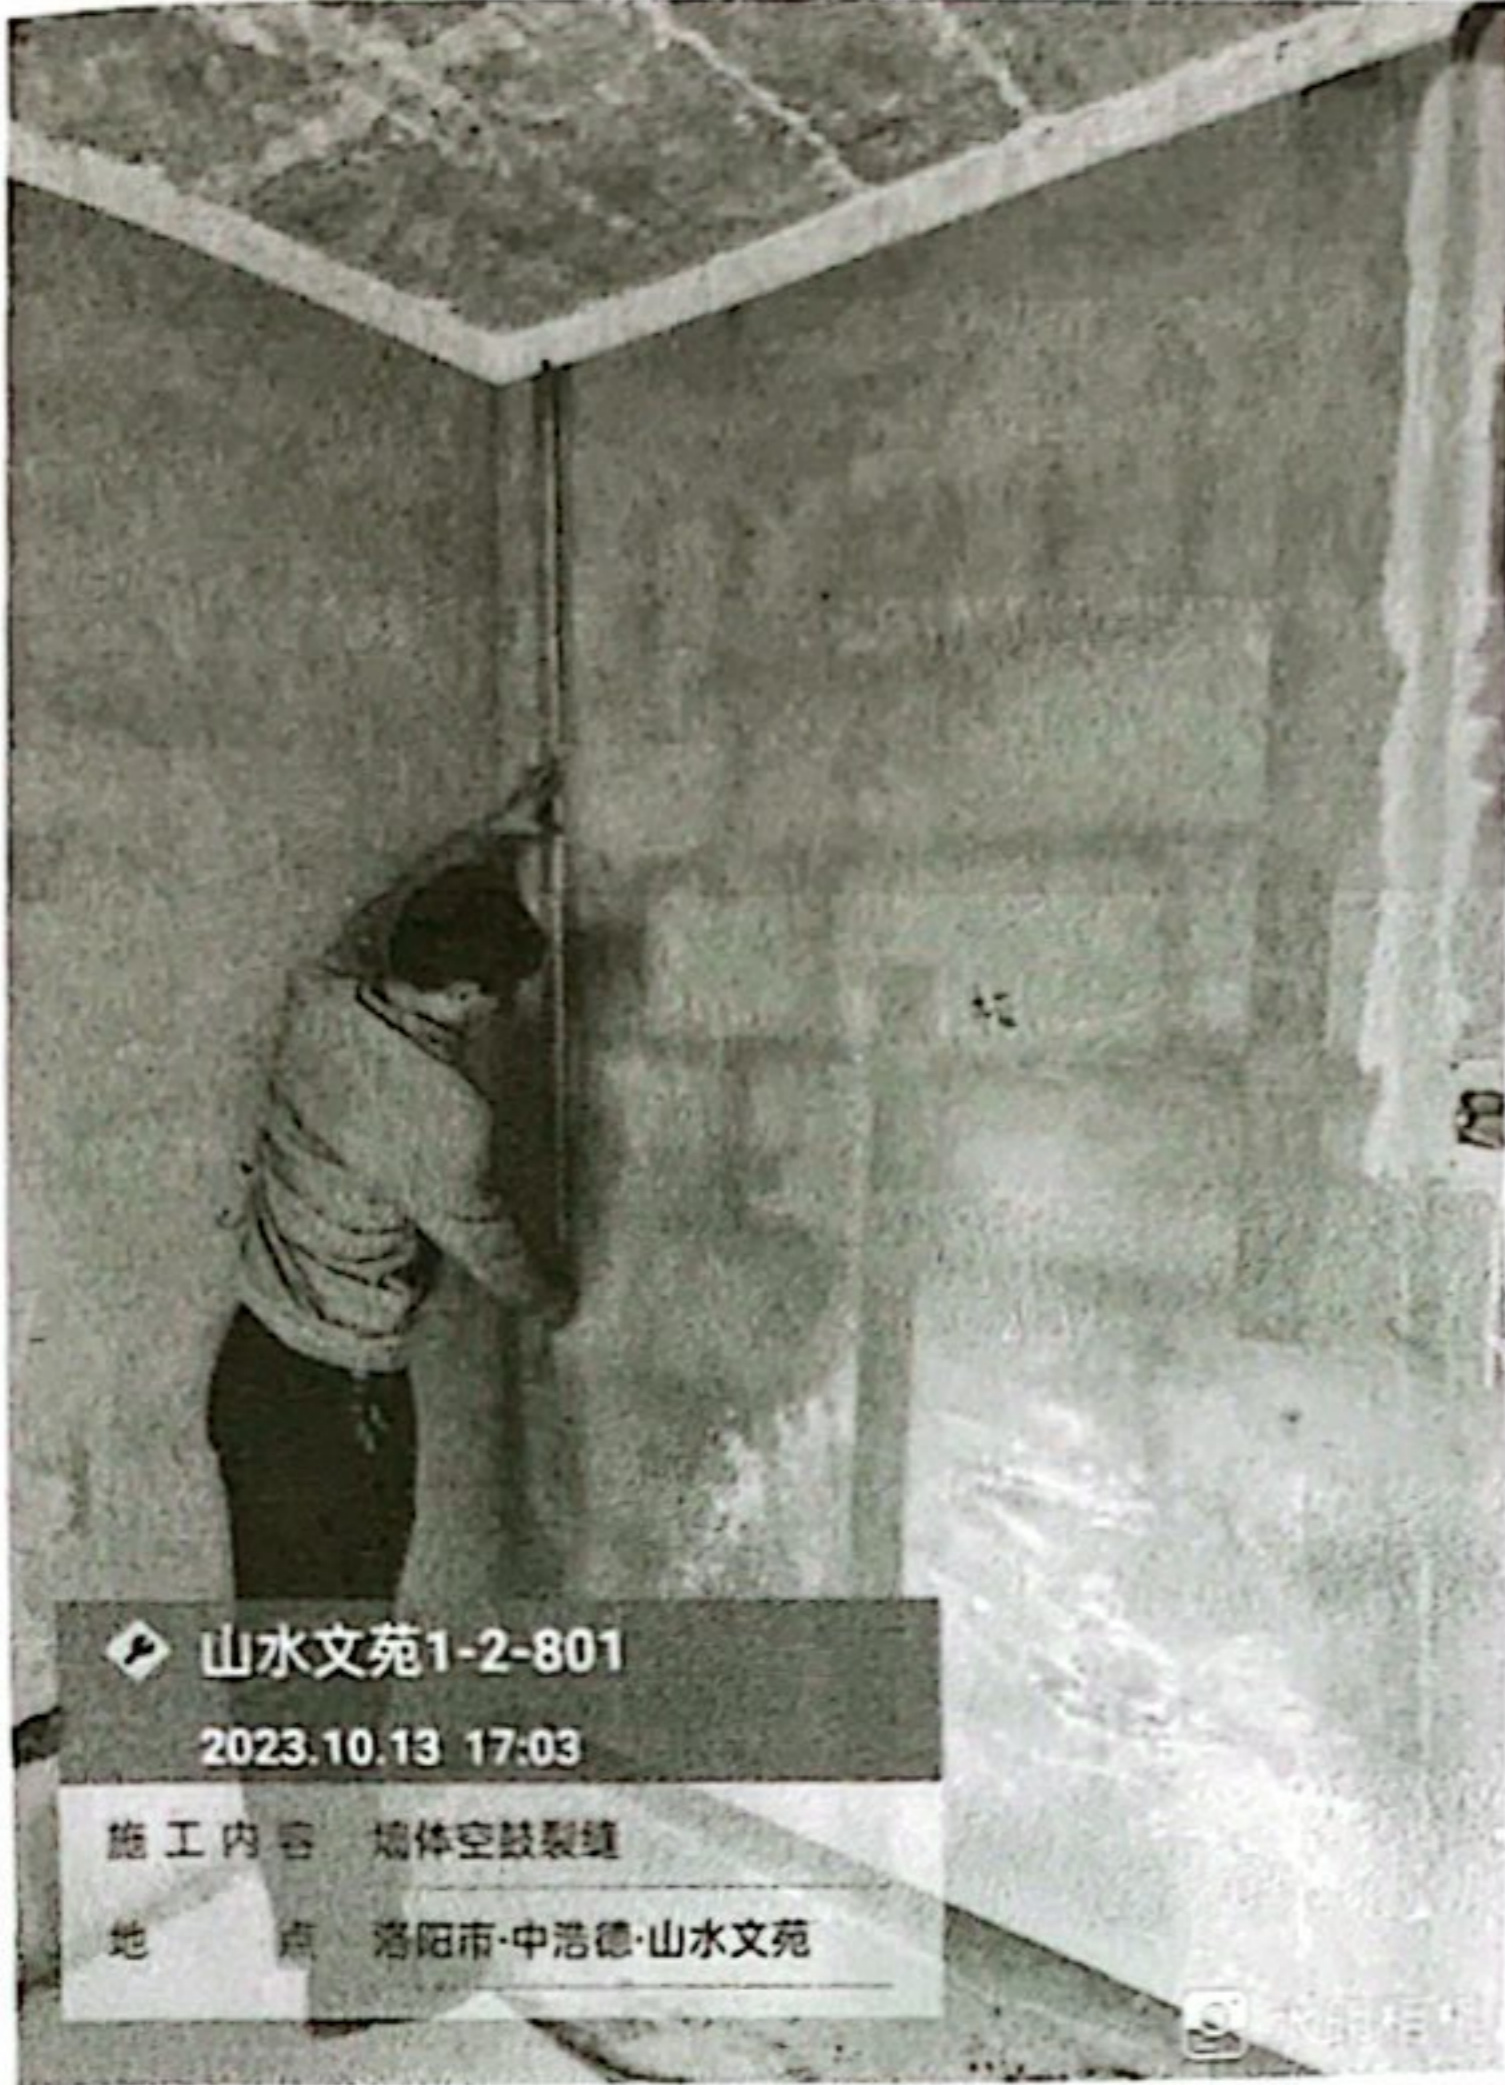
◆ 山水文苑1-2-801

施工内容 墙体空鼓裂缝

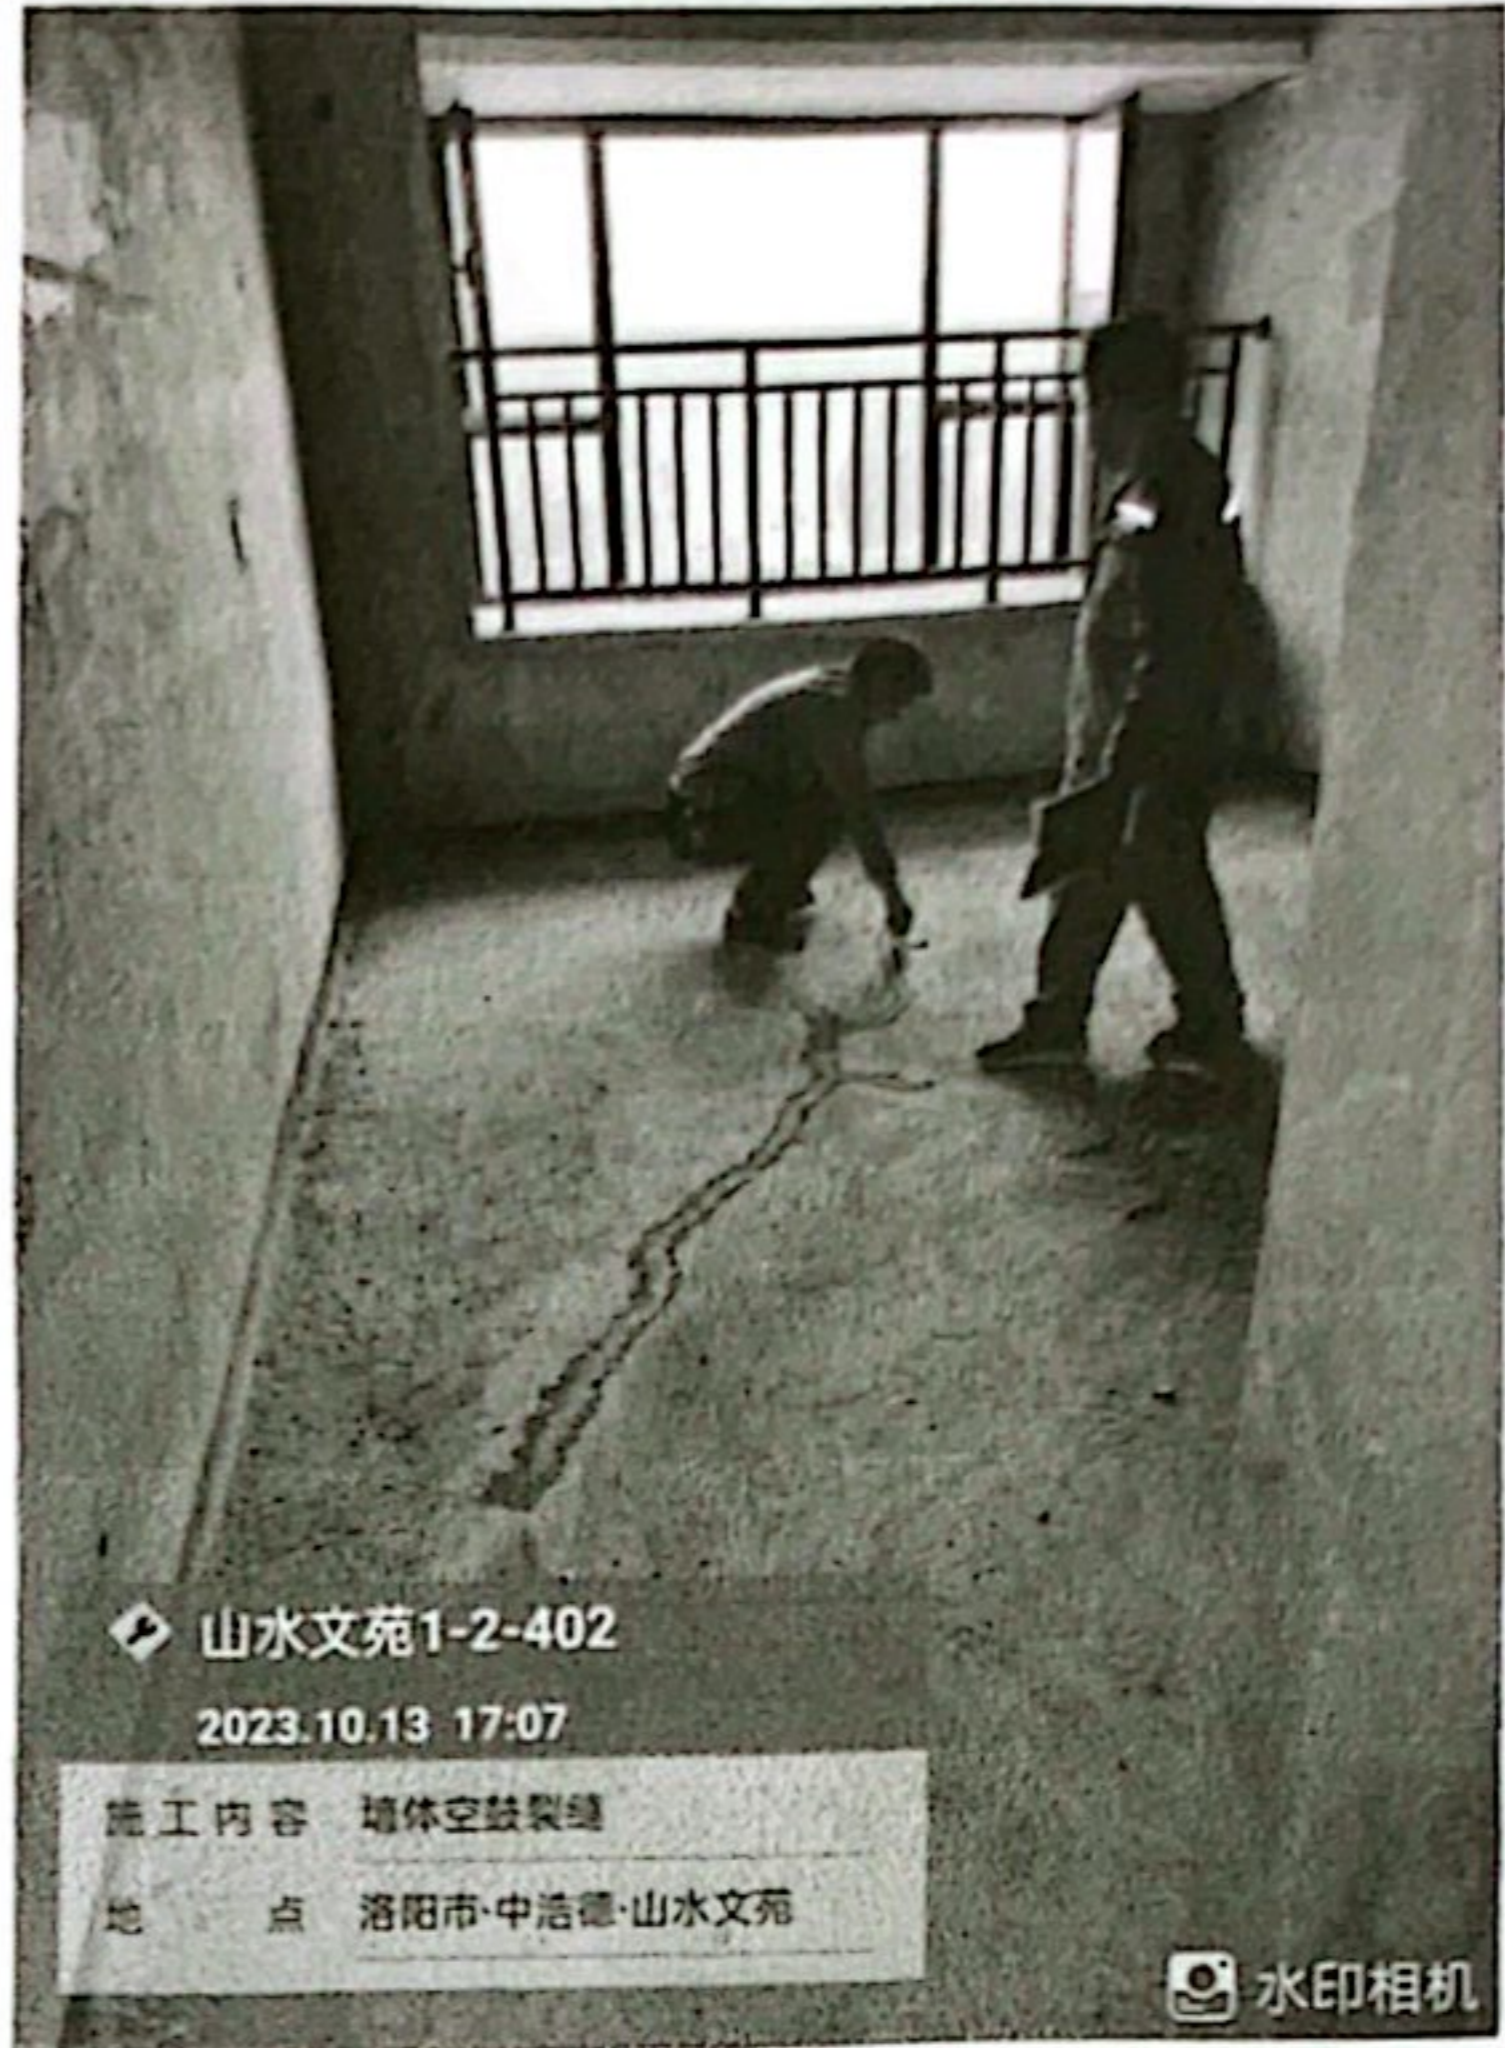
◆ 山水文苑1-2-402

施工内容 墙体空鼓裂缝

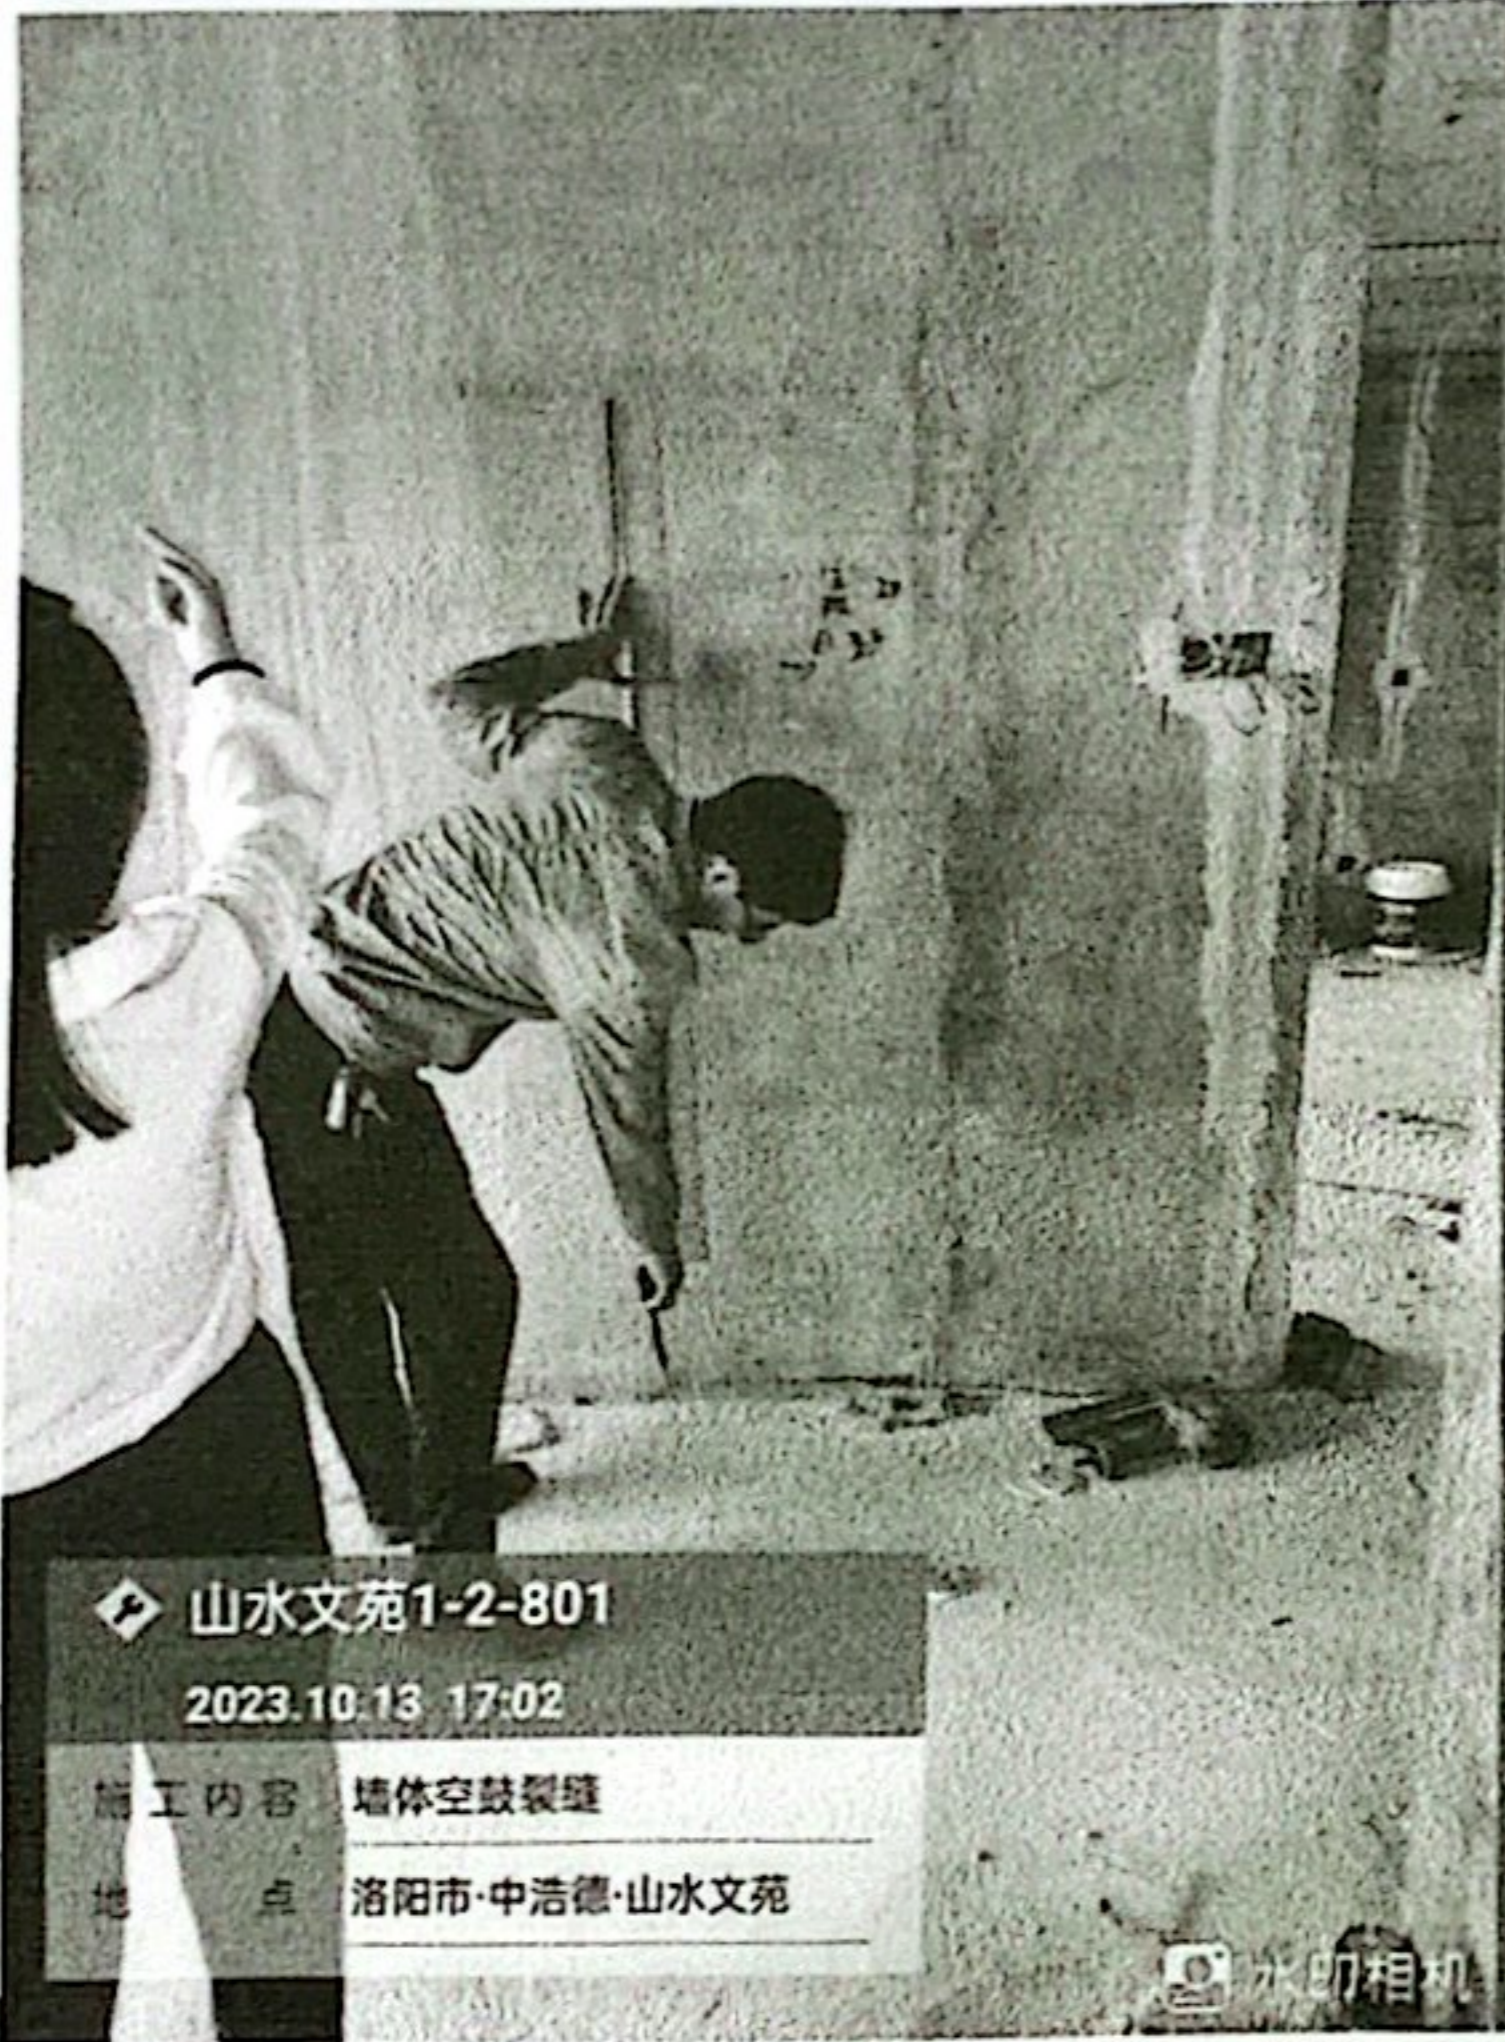
◆ 山水文苑1-2-801

施工内容 墙体空鼓裂缝

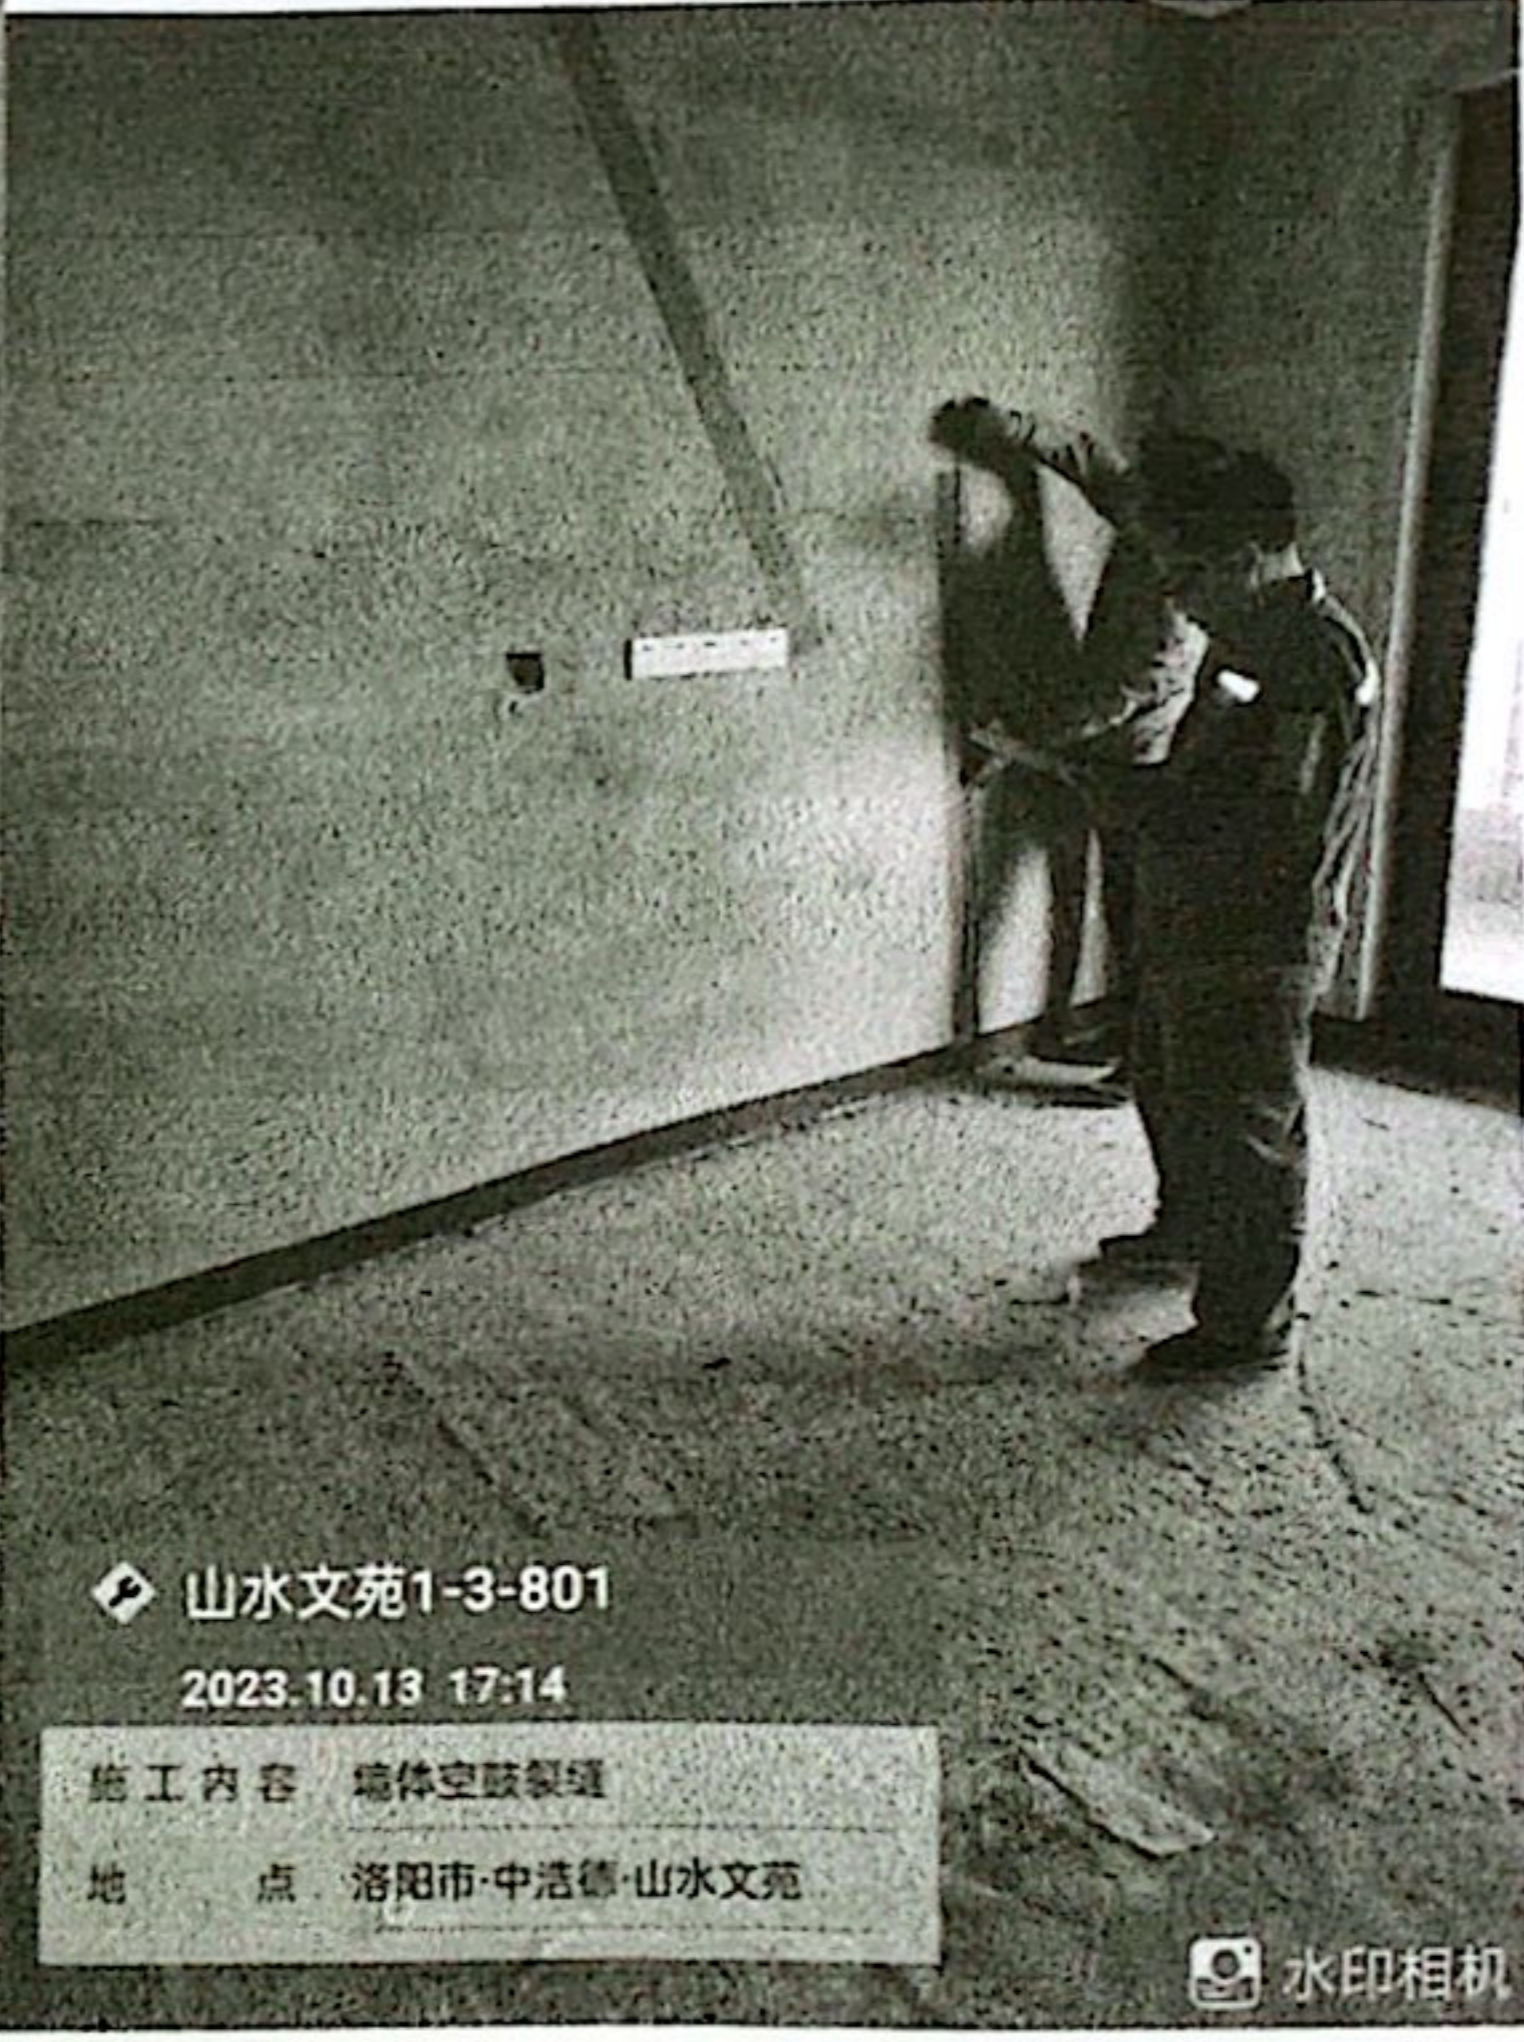
◆ 山水文苑1-3-801

施工内容 墙体空鼓裂缝

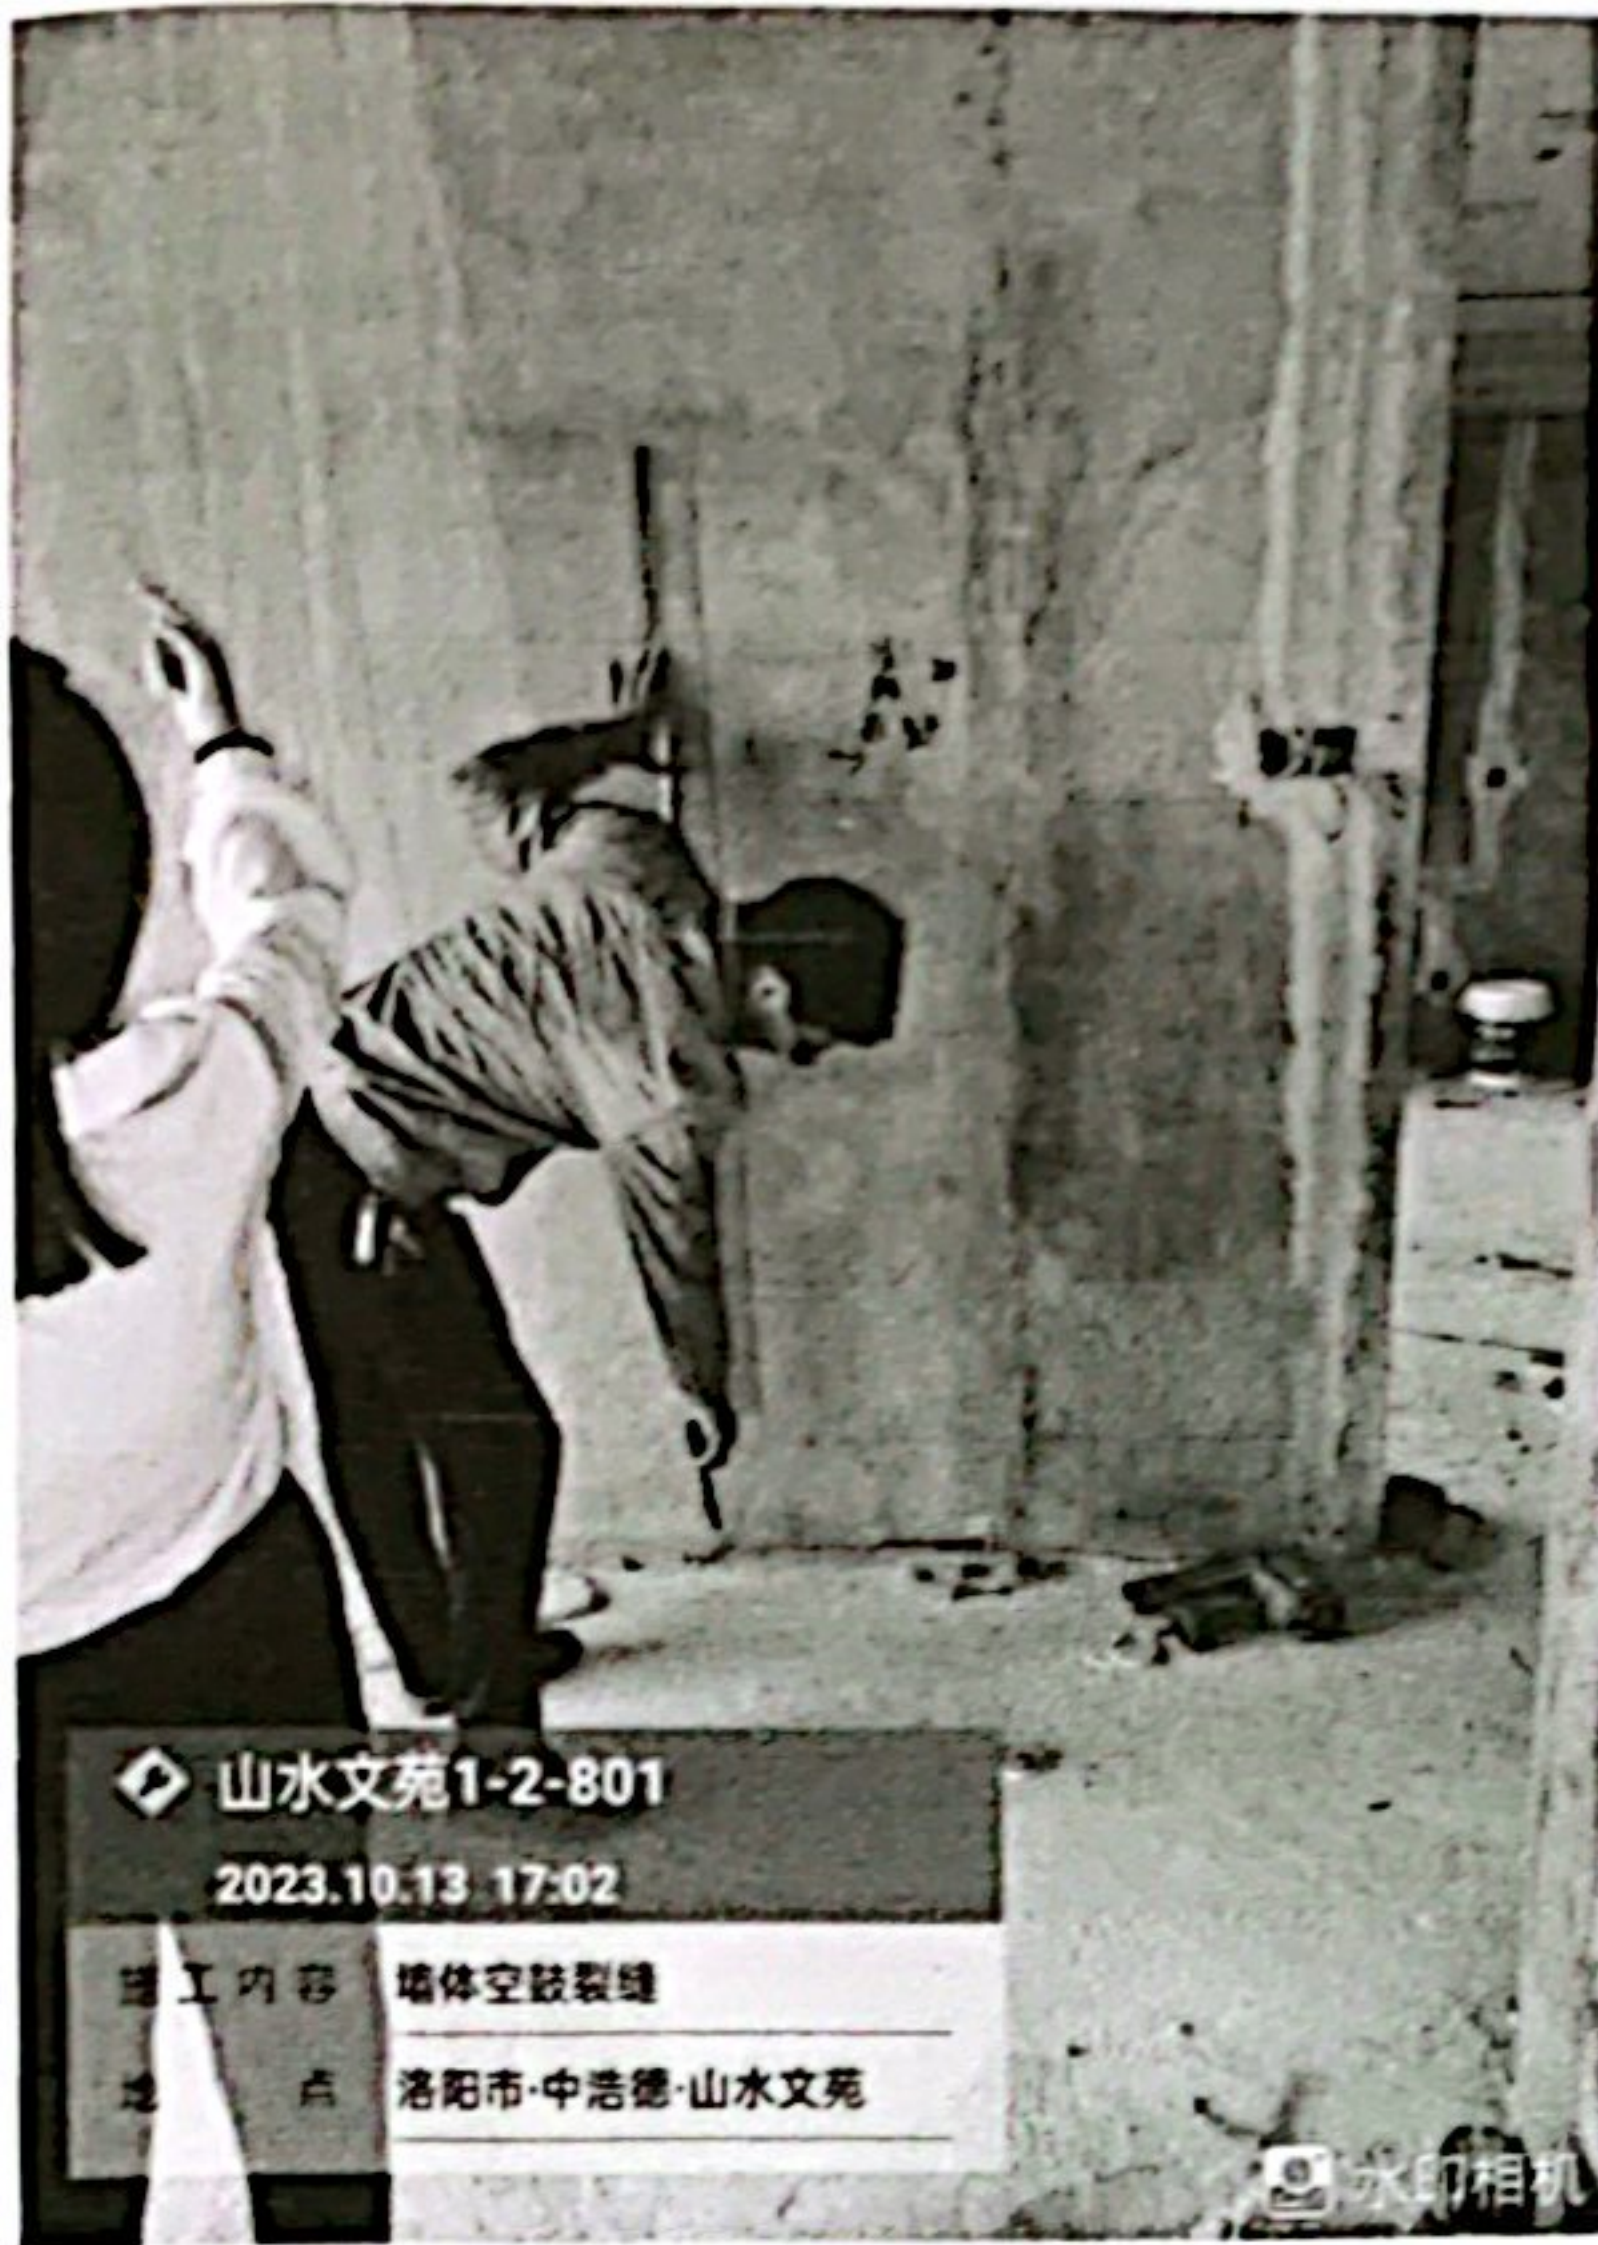
◆ 山水文苑1-2-801

施工内容 墙体空鼓裂缝

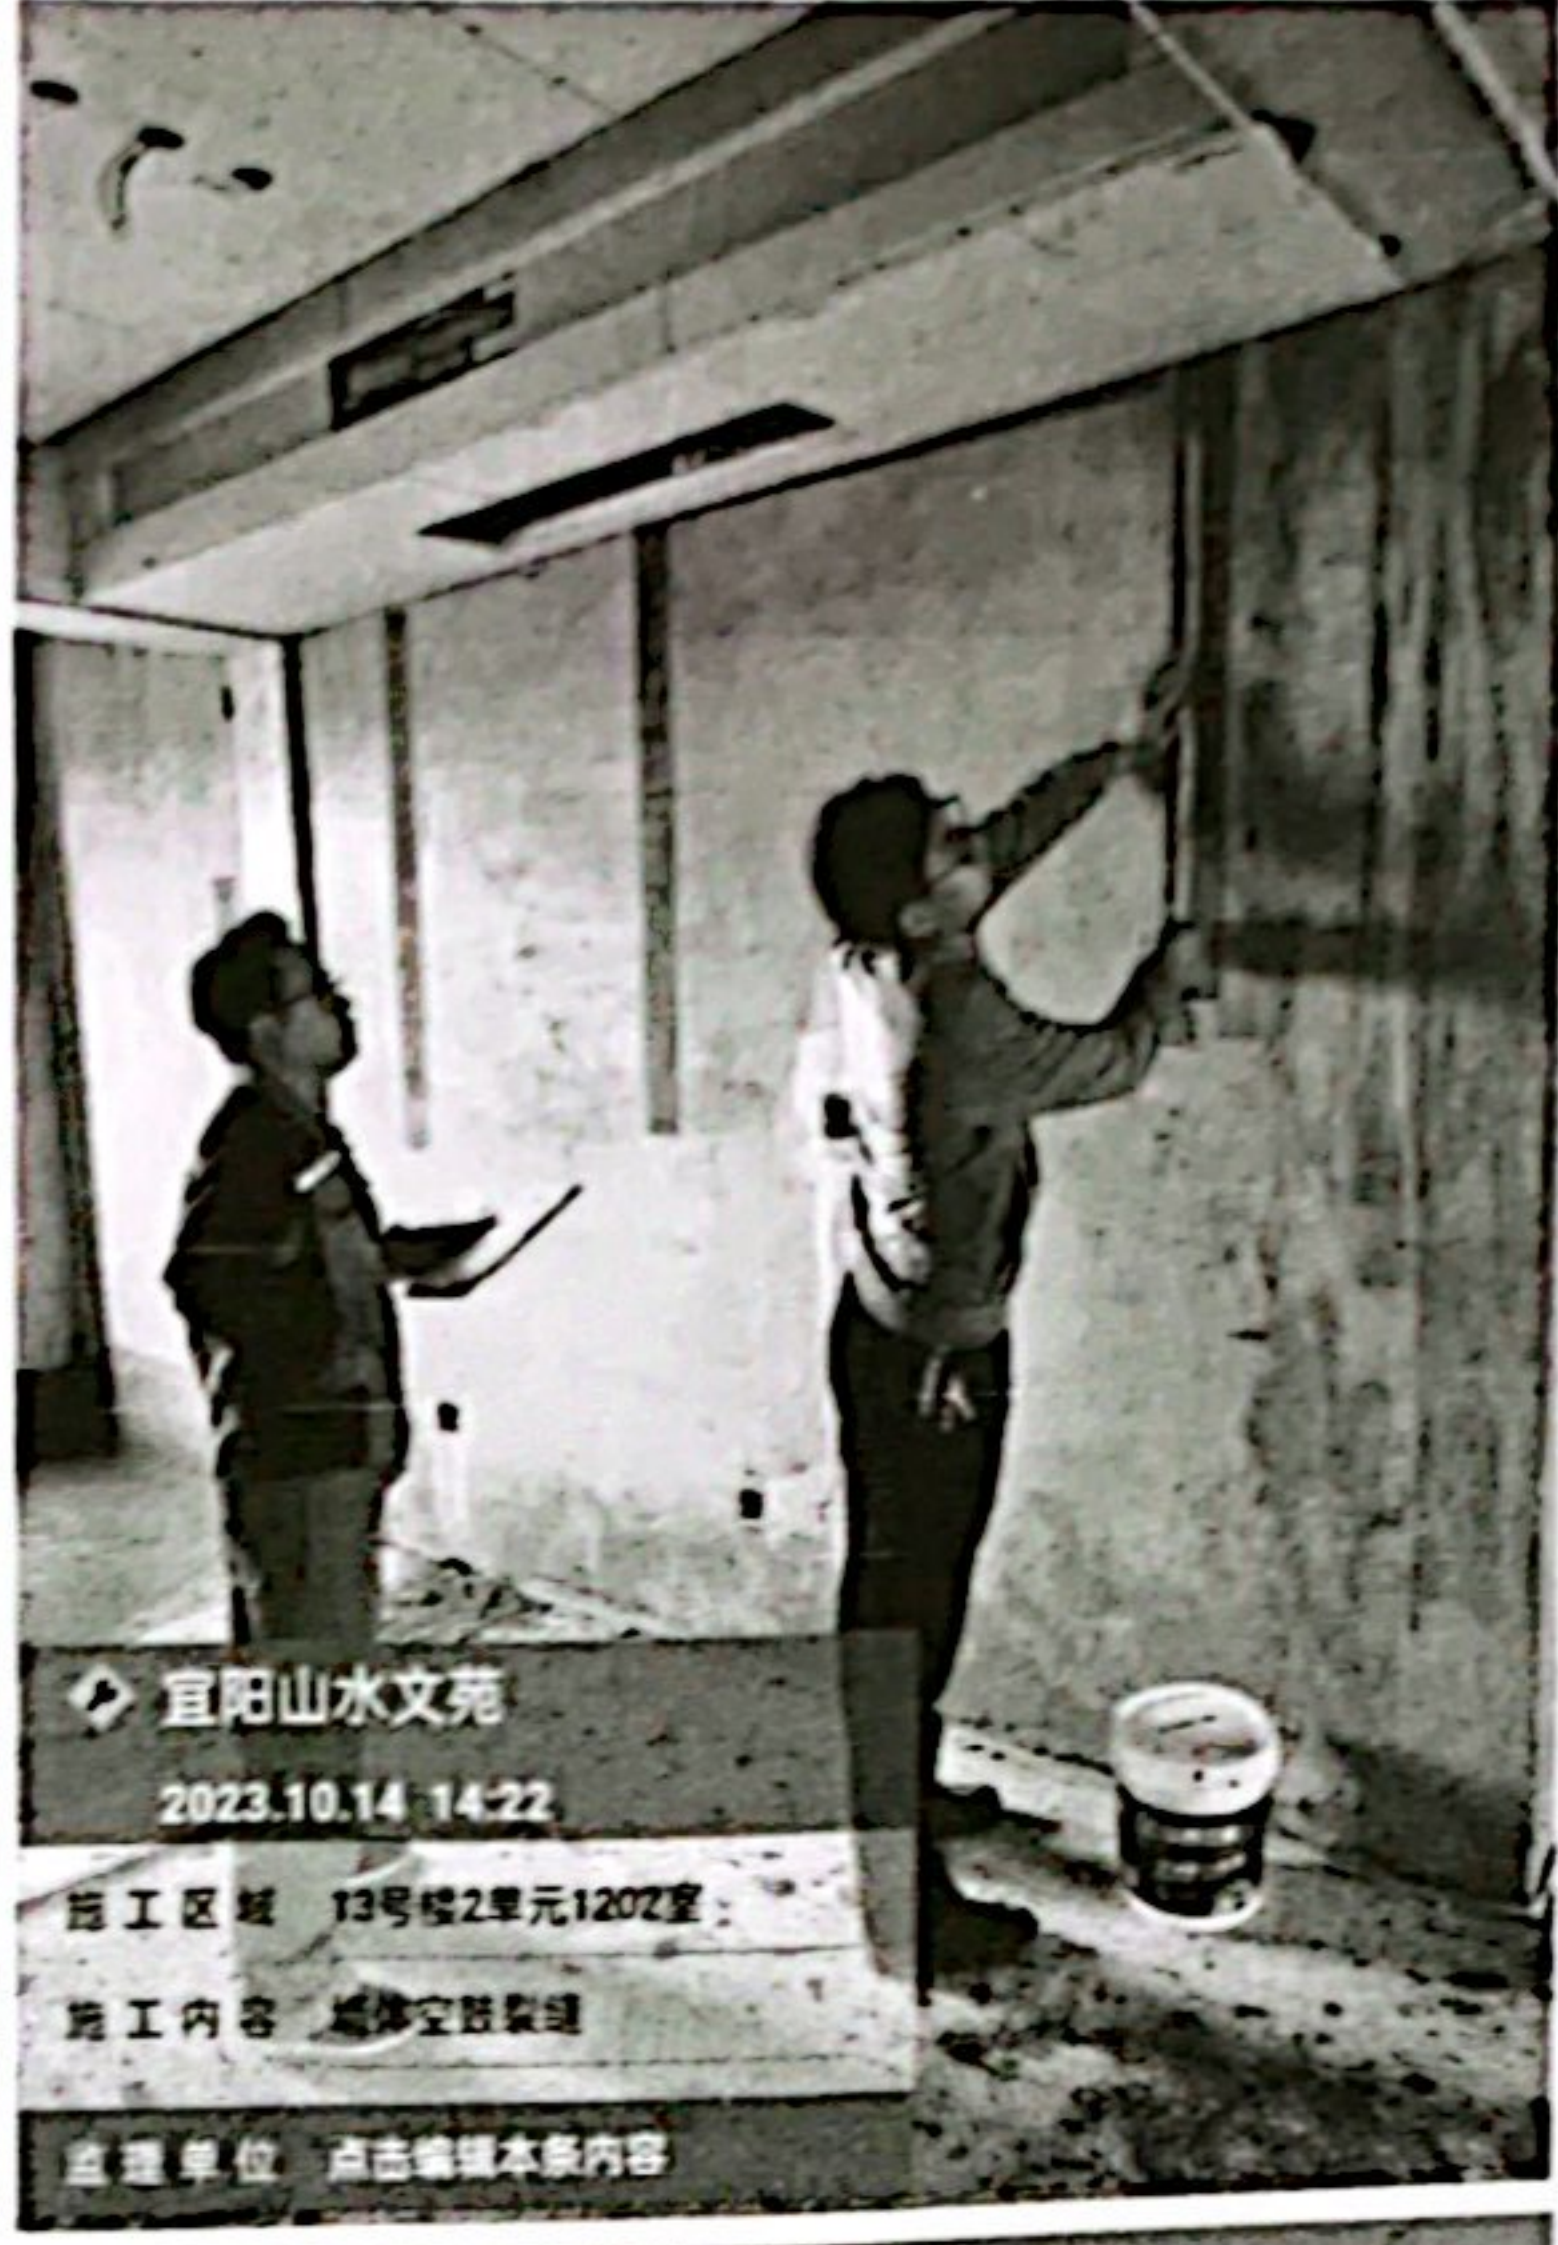
施工区域 13号楼2单元1202室

施工内容 墙体空鼓裂缝

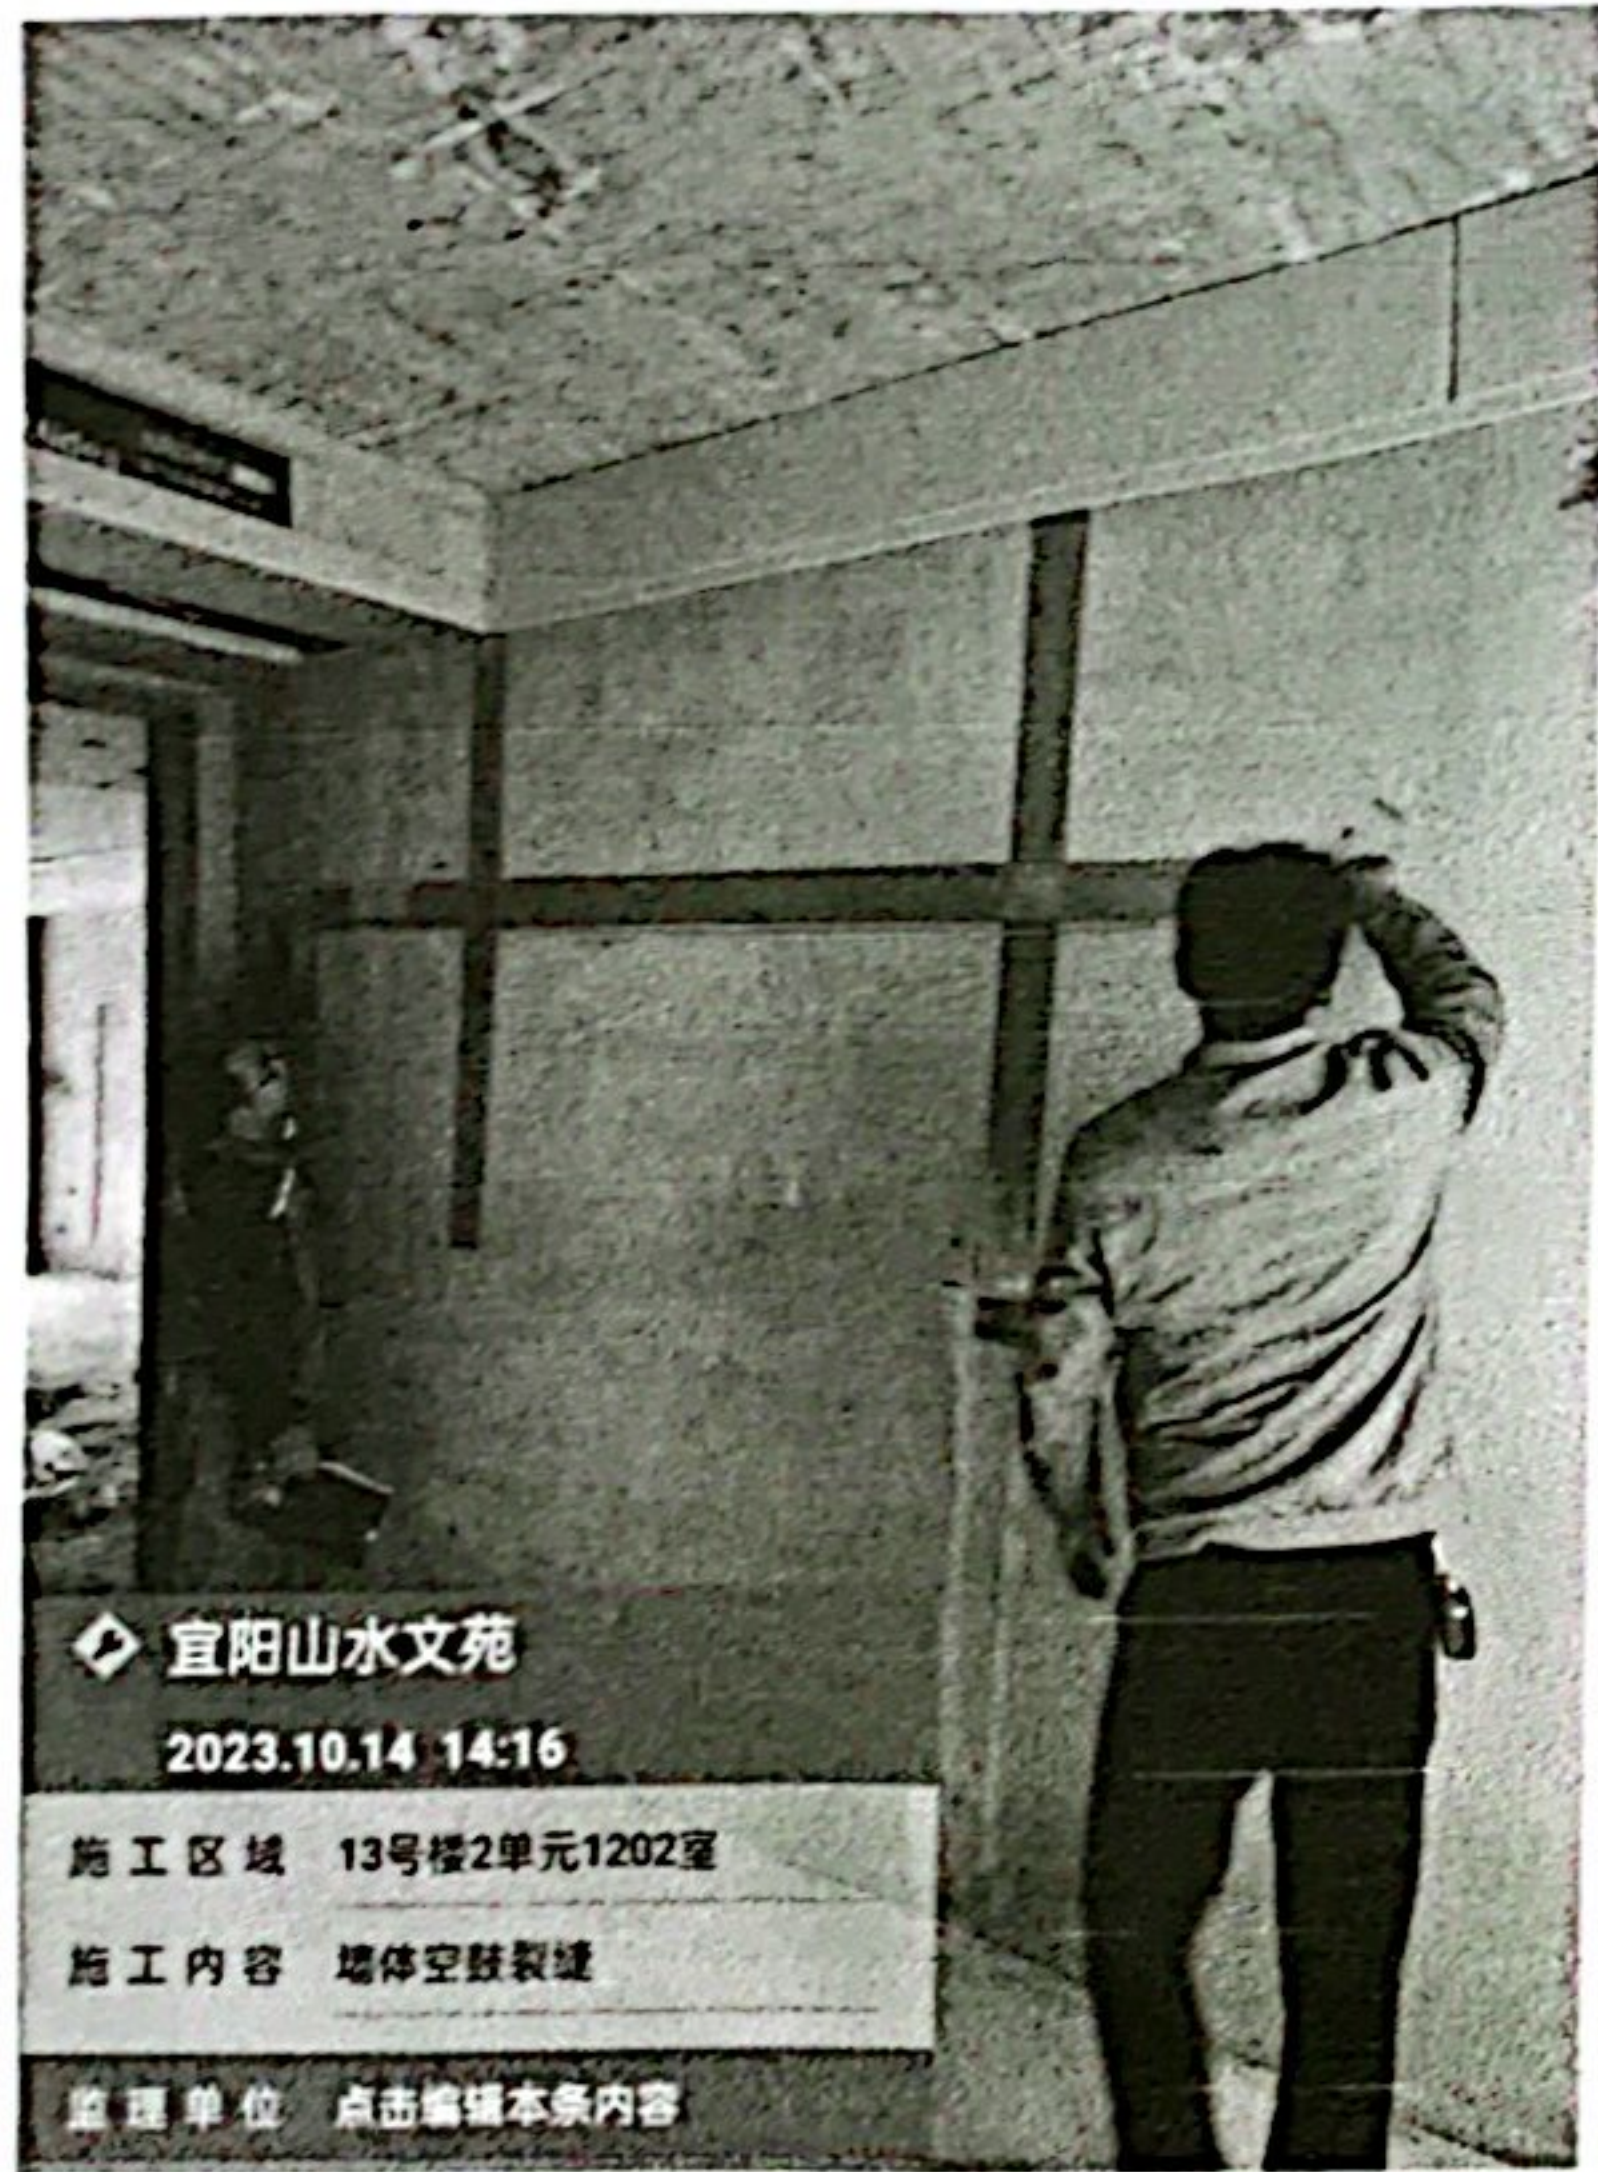
施工区域 13号楼2单元1202室

施工内容 墙体空鼓裂缝
