宜阳山水文苑零星维修工程施工合同2023年8-9月结算资料存档目录

宜阳山水文苑项目零星工程施工合同2023年8月-9月结算汇总表

合同名称: 宜阳山水文苑项目零星工程施工合同

宜阳山水文苑零星维修工程2023年8月-9月份结算工程明细汇总表

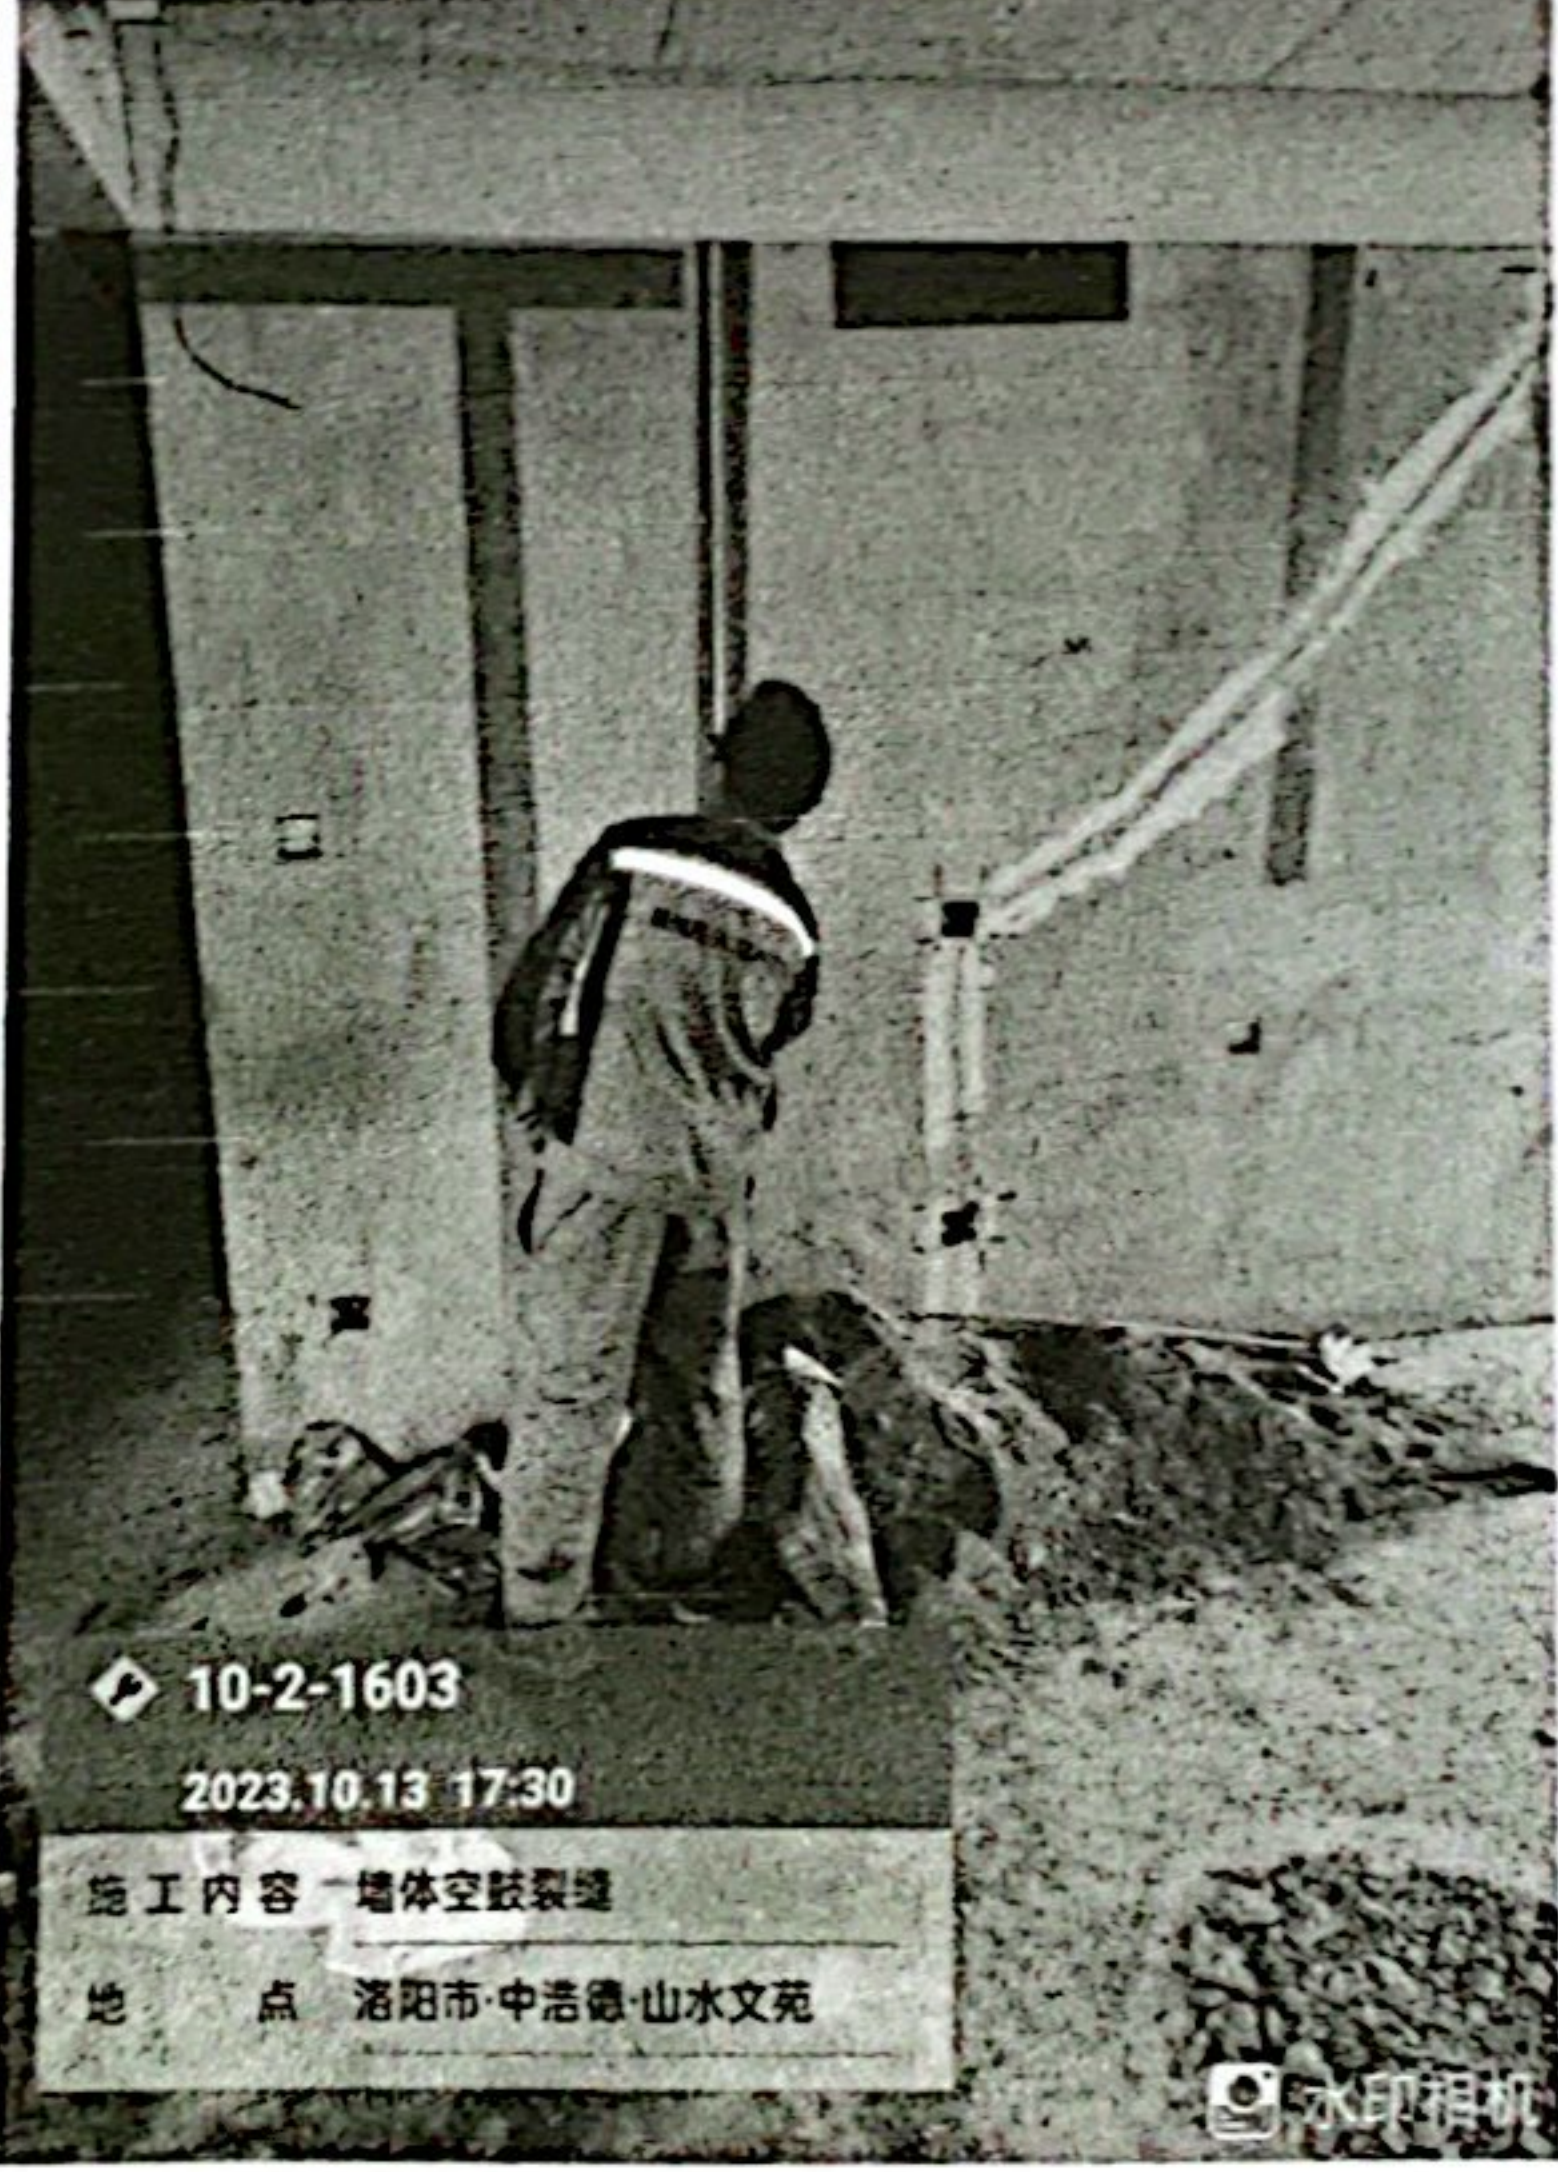
◆ 10-2-1603

施工内容 墙体空鼓裂缝
