工程签证审批单

| 项目名称 | 栾川山水文苑 S1 地块及售楼部 | 工程名称 | 中浩德·山水文苑 S1 地块东大门 |

中浩德·山水文苑地块东大门工程土方开挖及回填费用

现场会签表

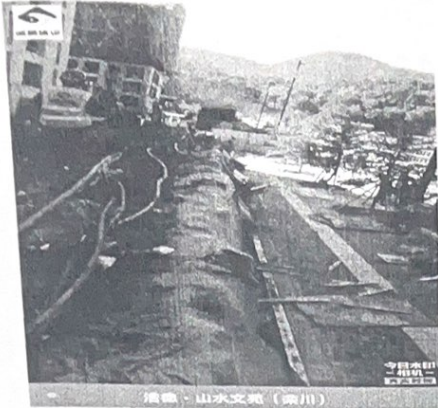
1055 拍摄时间: 2022.07.08
施工区域: S1-东大门
施工内容: 土方开挖
天气: 晴
气温: 35°C
地点: 崇川区·008号

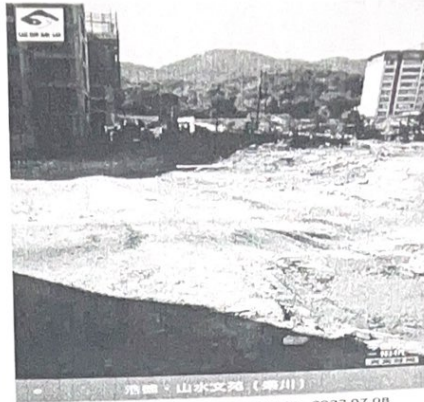
1057 拍摄时间: 2022.07.08
施工区域: S1-东大门
施工内容: 土方开挖
天气: 晴
气温: 35°C
地点: 崇川区·008号

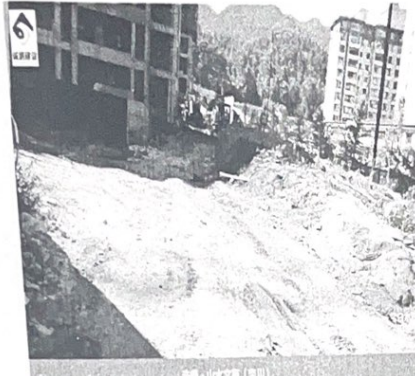
1056 拍摄时间: 2022.07.08 15:48
施工区域: S1-东大门
施工内容: 土方开挖
天气: 晴
气温: 35°C
地点: 崇川区·008号

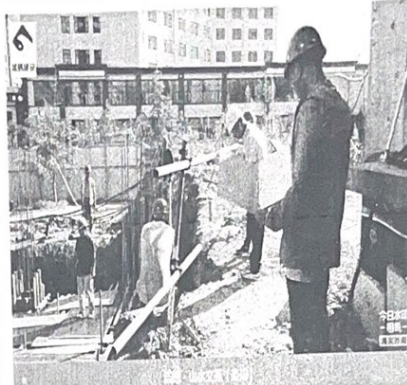
1060 拍摄时间: 2022.08.14 08:47
施工区域: S1-东大门
施工内容: 土方收方
天气: 多云
气温: 30°C
地点: 崇川区·008号
