项目名称	悠然居	联系单编号	262
合同名称	悠然居项目团购区一标段精装修工程 合同	合同编号	BLT. JA. 101
主送单位	北京港源建筑装饰工程有限公司		
抄送单位	集团成本管理部		
事由	关于悠然居项目团购区一标段 6#楼底盒和过线盒事宜

项目名称	悠然居	联系单编号	284
合同名称	悠然居项目团购区一标段精装修工程 合同	合同编号	BLT. JA. 101
主送单位	北京港源建筑装饰工程有限公司		
抄送单位	集团成本管理部		
事由	关于 10#楼客厅窗帘盒基层钢材材料未按图纸设计要求施工的事宜

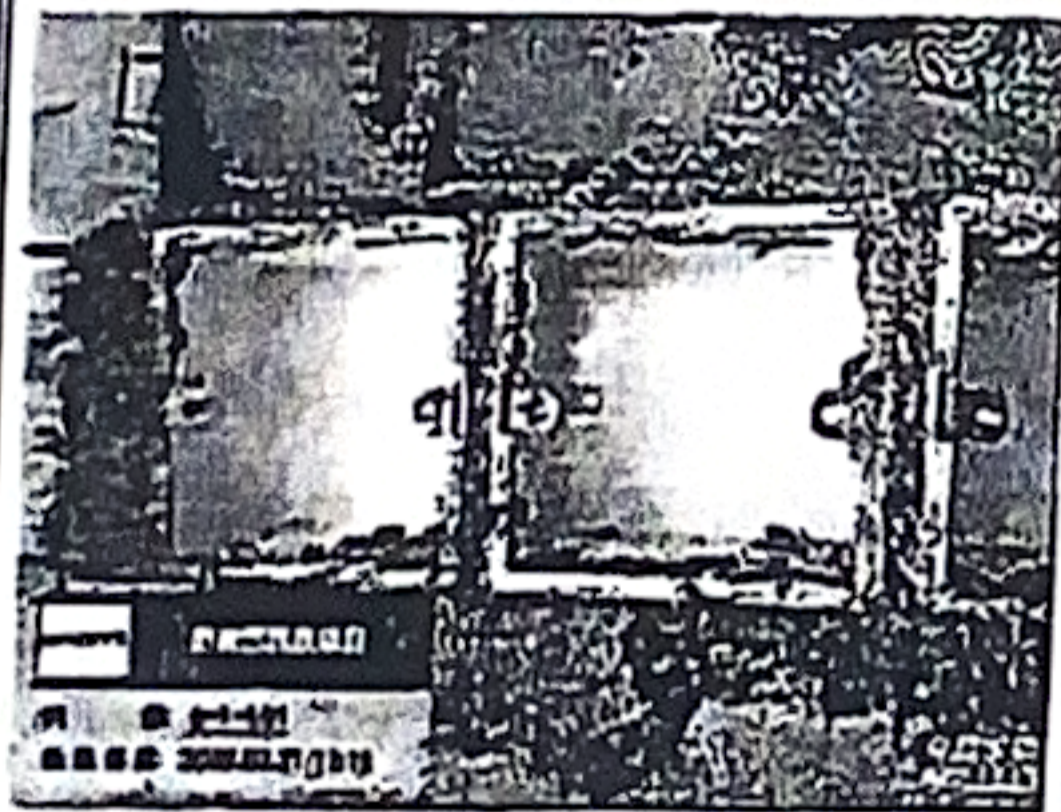
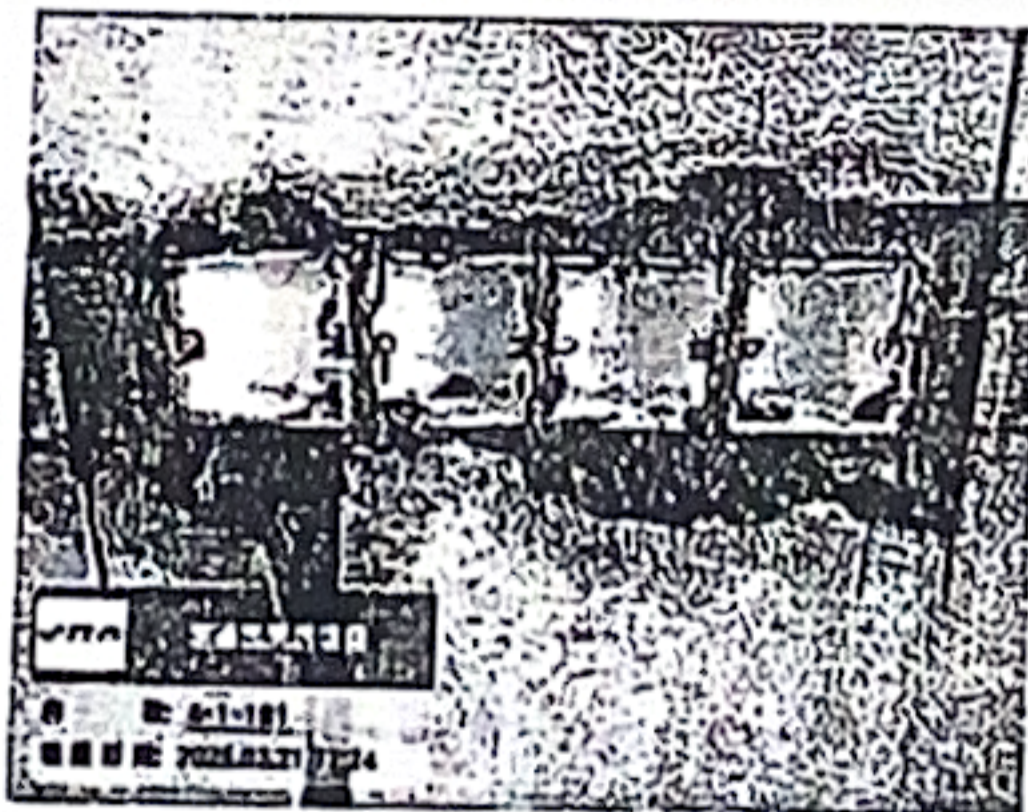
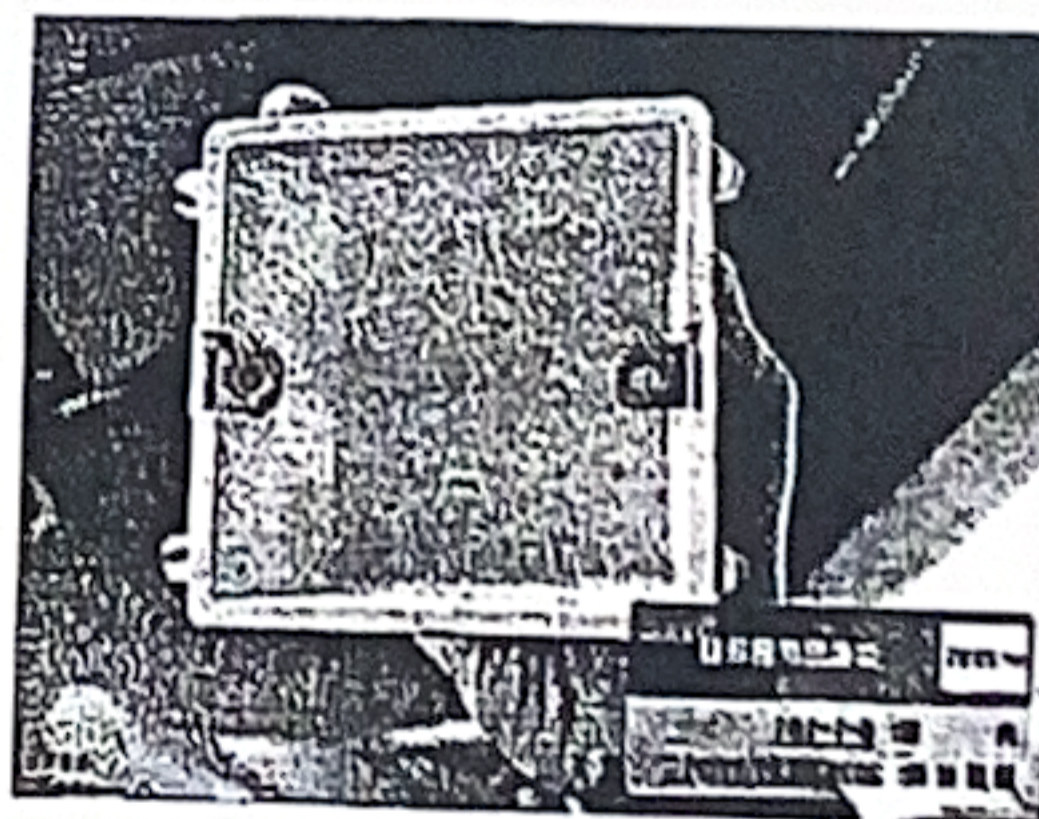
由贵司施工的悠然居项目团购区一标段精装修工程，材料封样中过线盒和底盒品牌是联盟，现场材料抽查中发现开关插座底盒、过线盒与材料封样品牌不符。根据《悠然居项目团购区一标段精装修工程合同》中“第八条、材料供应要求——第 5.2 条、第 5.4 条：不论何时，只要甲方发现乙方施工的工程存在前述约定的情形，乙方除按照本条款承担相应责任外，还应当按照该部分材料设备对应的合同价款的 5 倍金额另行向甲方支付惩罚性赔偿（该惩罚性赔偿不足伍万元的，按伍万元计）、第 6.3 条、第 6.4 条相关合同条款”，做出以下决定：

- 1、对不合格的材料清退出场，由此造成的责任及损失由乙方负责。
- 2、要求拆除已施工部分并重新采购更换。
- 3、对贵司进行50000元的惩罚。

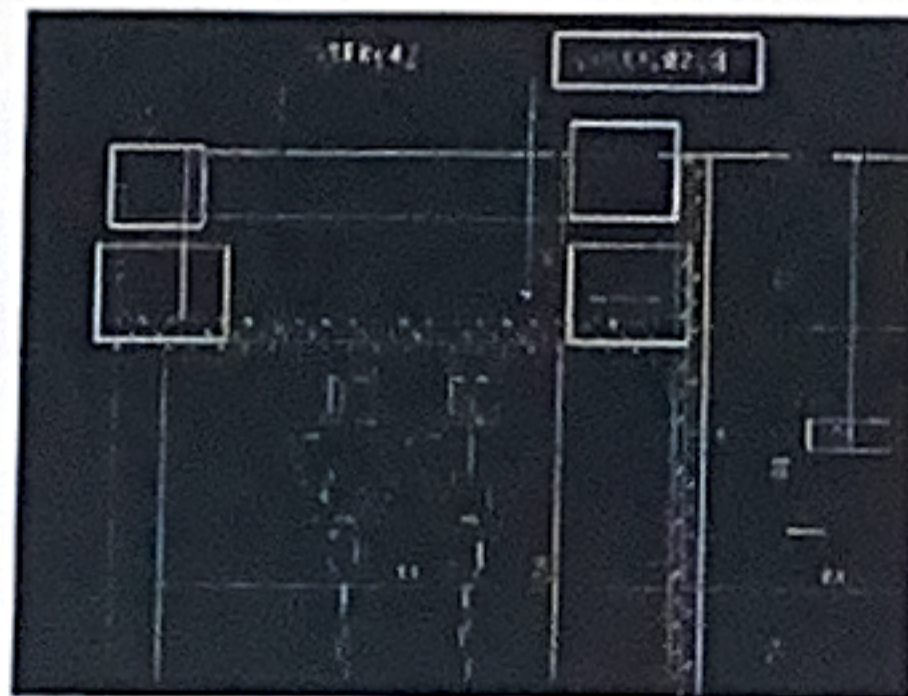
附图1

由贵司施工的悠然居项目团购区一标段精装修工程，在客厅窗帘盒施工过程中，图纸设计要求使用 40\*40 方钢及 40\*40 角钢（附图 1），现场钢架基层使用 30\*30 角钢（附图 2、附图 3），贵司未按图纸施工，擅自使用不符合设计要求的钢材。现根据《悠然居项目团购区一标段精装修工程合同》中“第八条、材料供应要求——第 6.2 条、第 6.4 条：不论何时，只要甲方发现乙方施工的工程存在前述约定的情形，乙方除按照本条款承担相应责任外，还应当按照该部分材料设备对应的合同价款的 5 倍金额另行向甲方支付惩罚性赔偿（该惩罚性赔偿不足伍万元的，按伍万元计）”的要求，做出以下决定：

- 1、对不合格的材料清退出场，由此造成的责任及损失由乙方负责。
- 2、要求拆除已施工部分并重新采购更换。
- 3、对贵司进行 50000 元（大写：伍万圆整）的惩罚。
