宜阳山水文苑零星维修工程施工合同2023年8-9月结算资料存档目录

宜阳山水文苑项目零星工程施工合同2023年8月-9月结算汇总表

合同名称: 宜阳山水文苑项目零星工程施工合同

宜阳山水文苑零星维修工程2023年8月-9月份结算工程明细汇总表

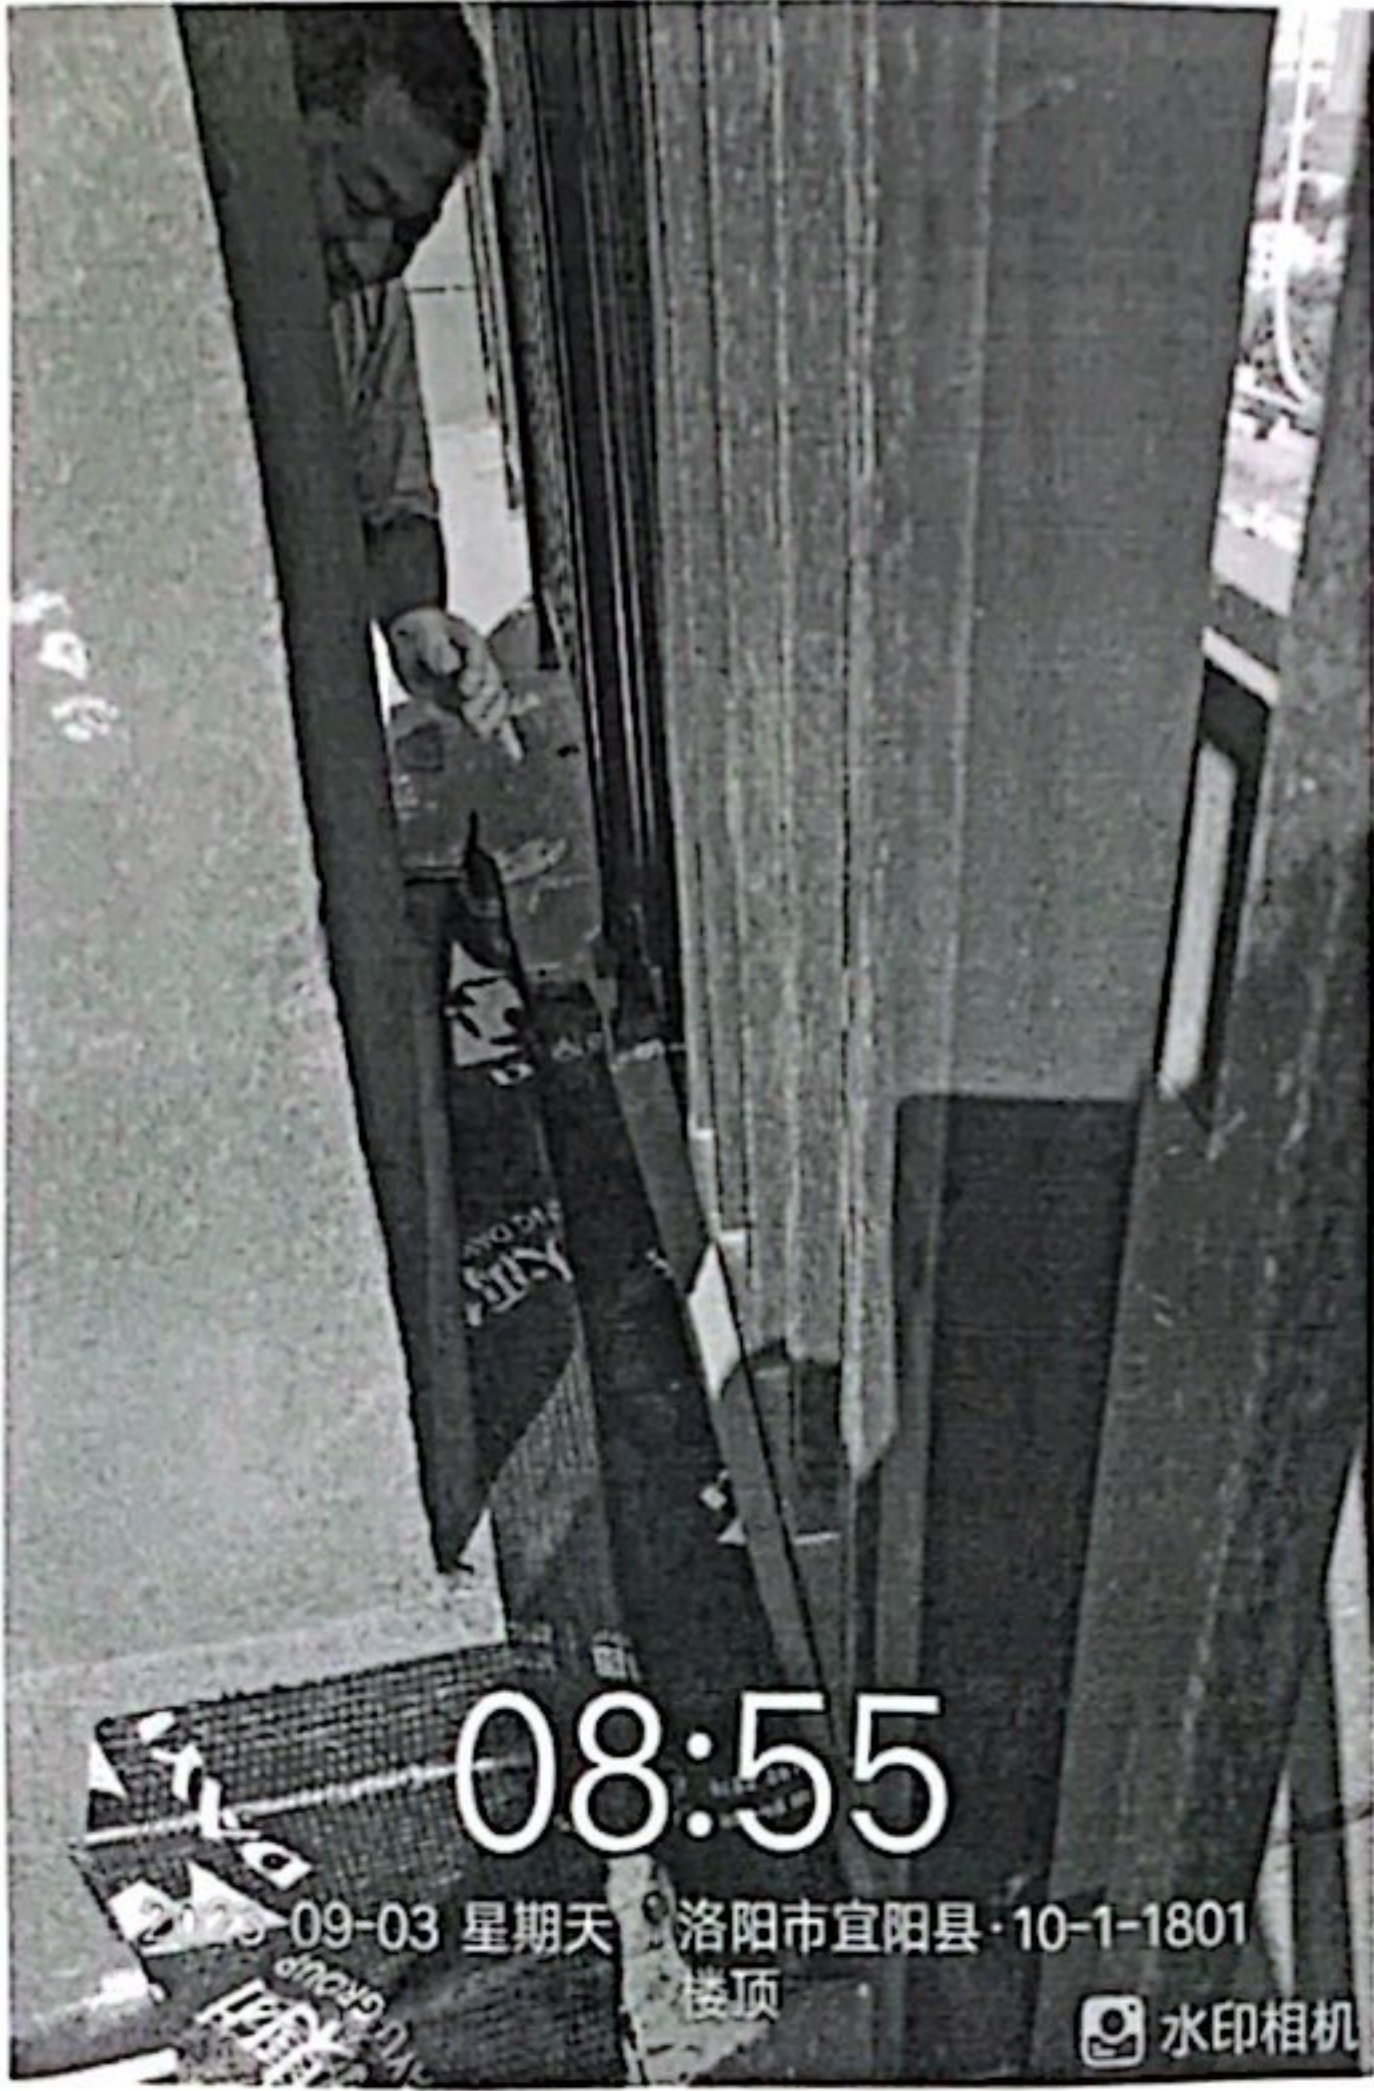
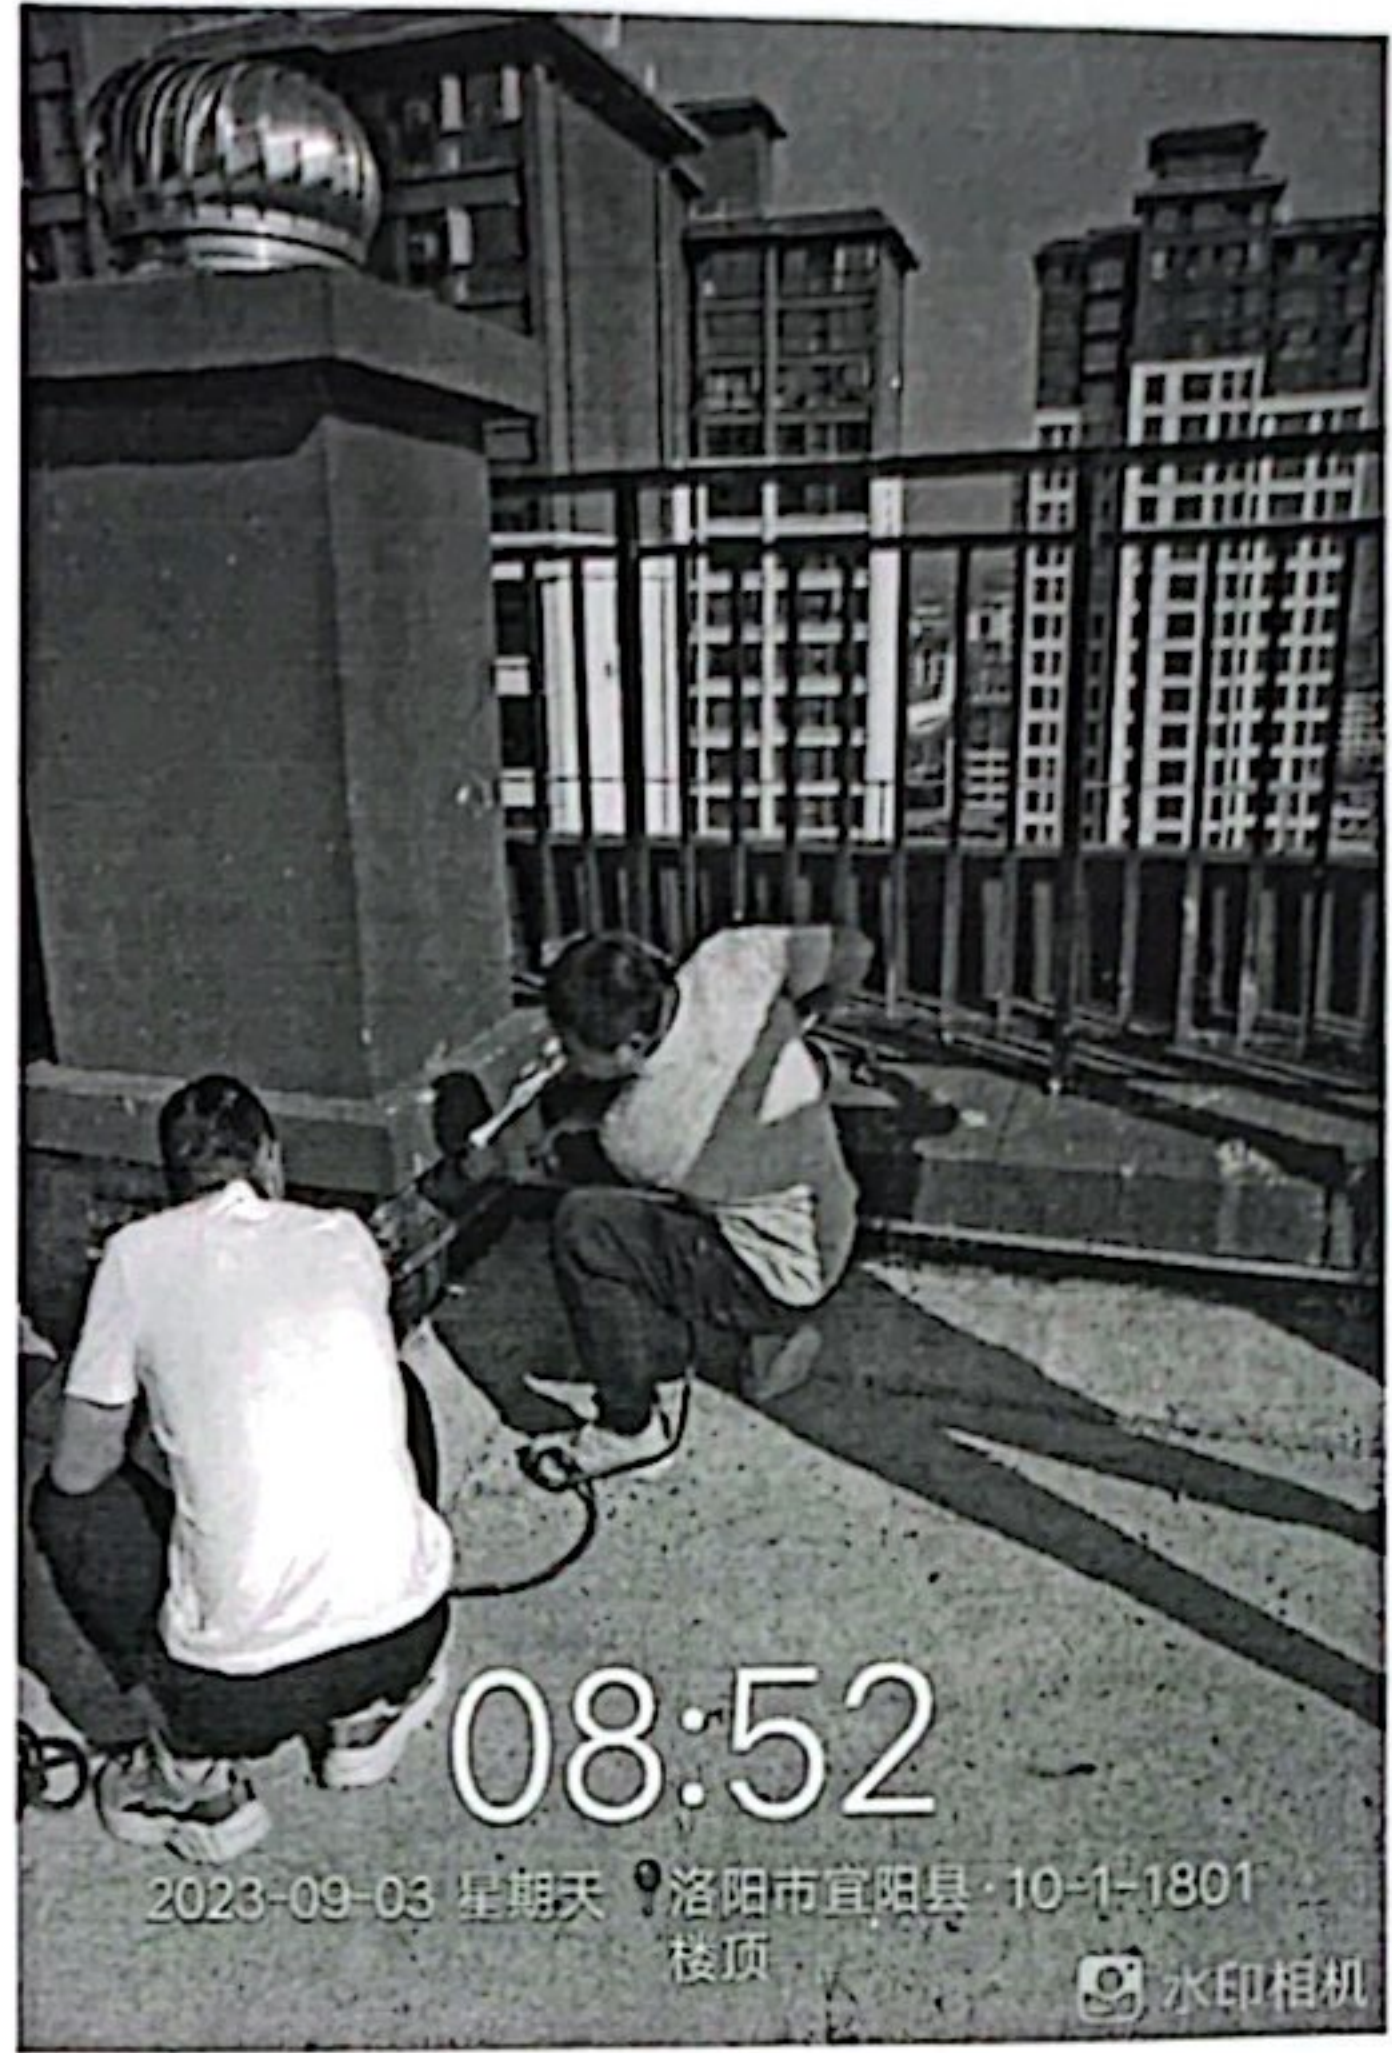
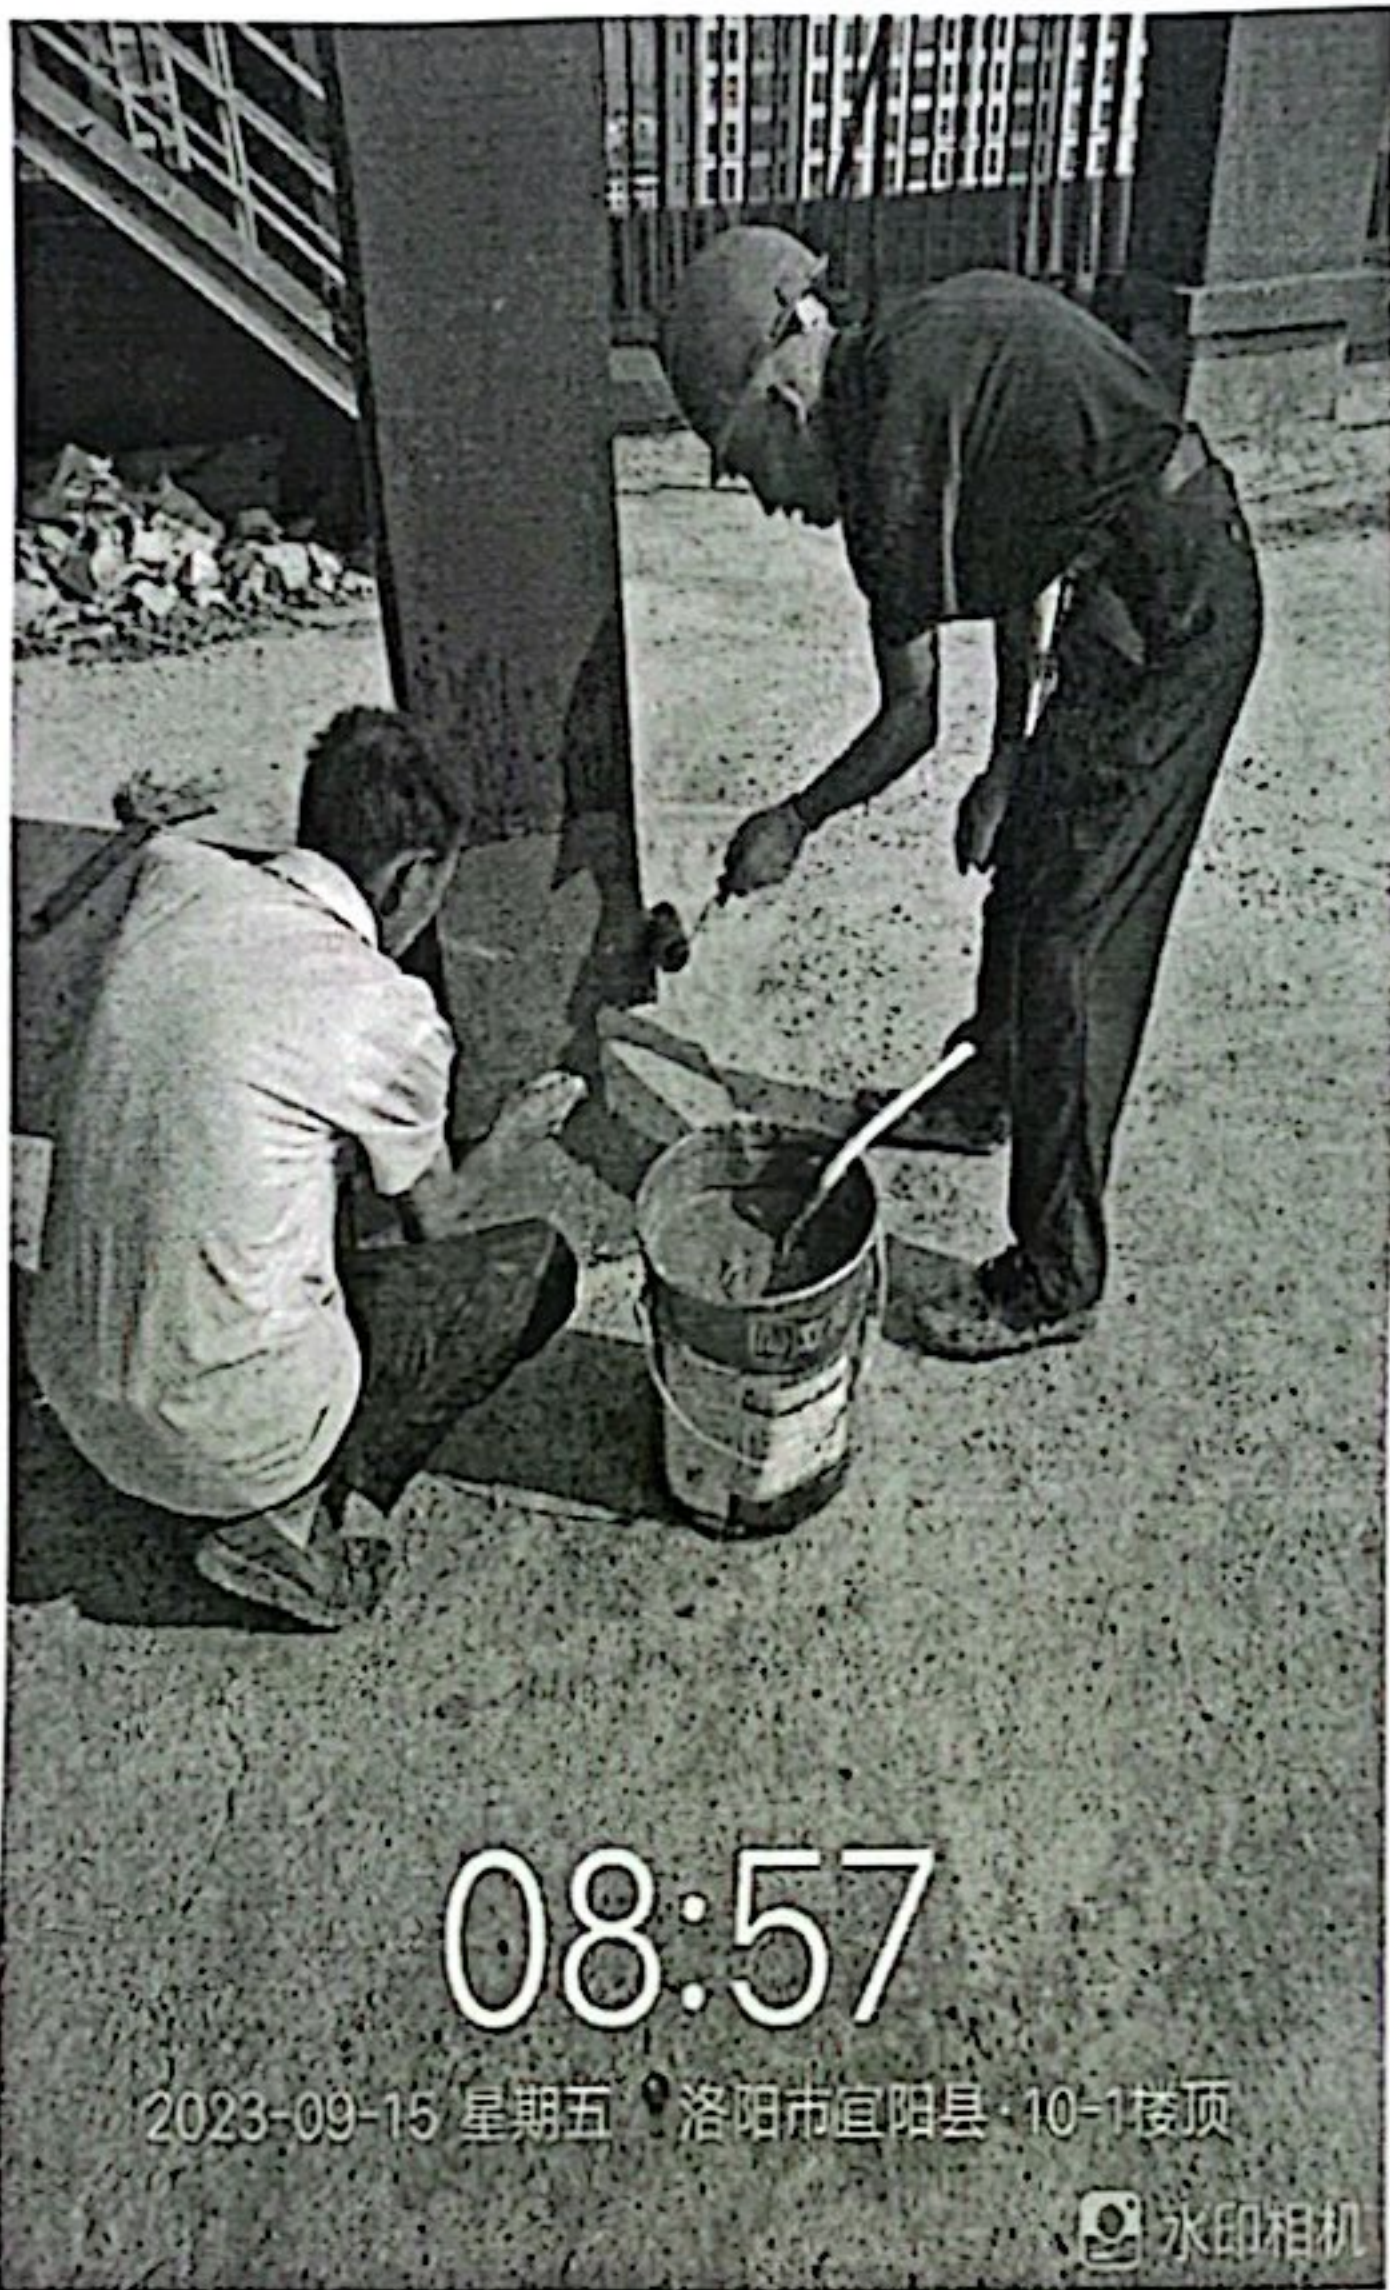
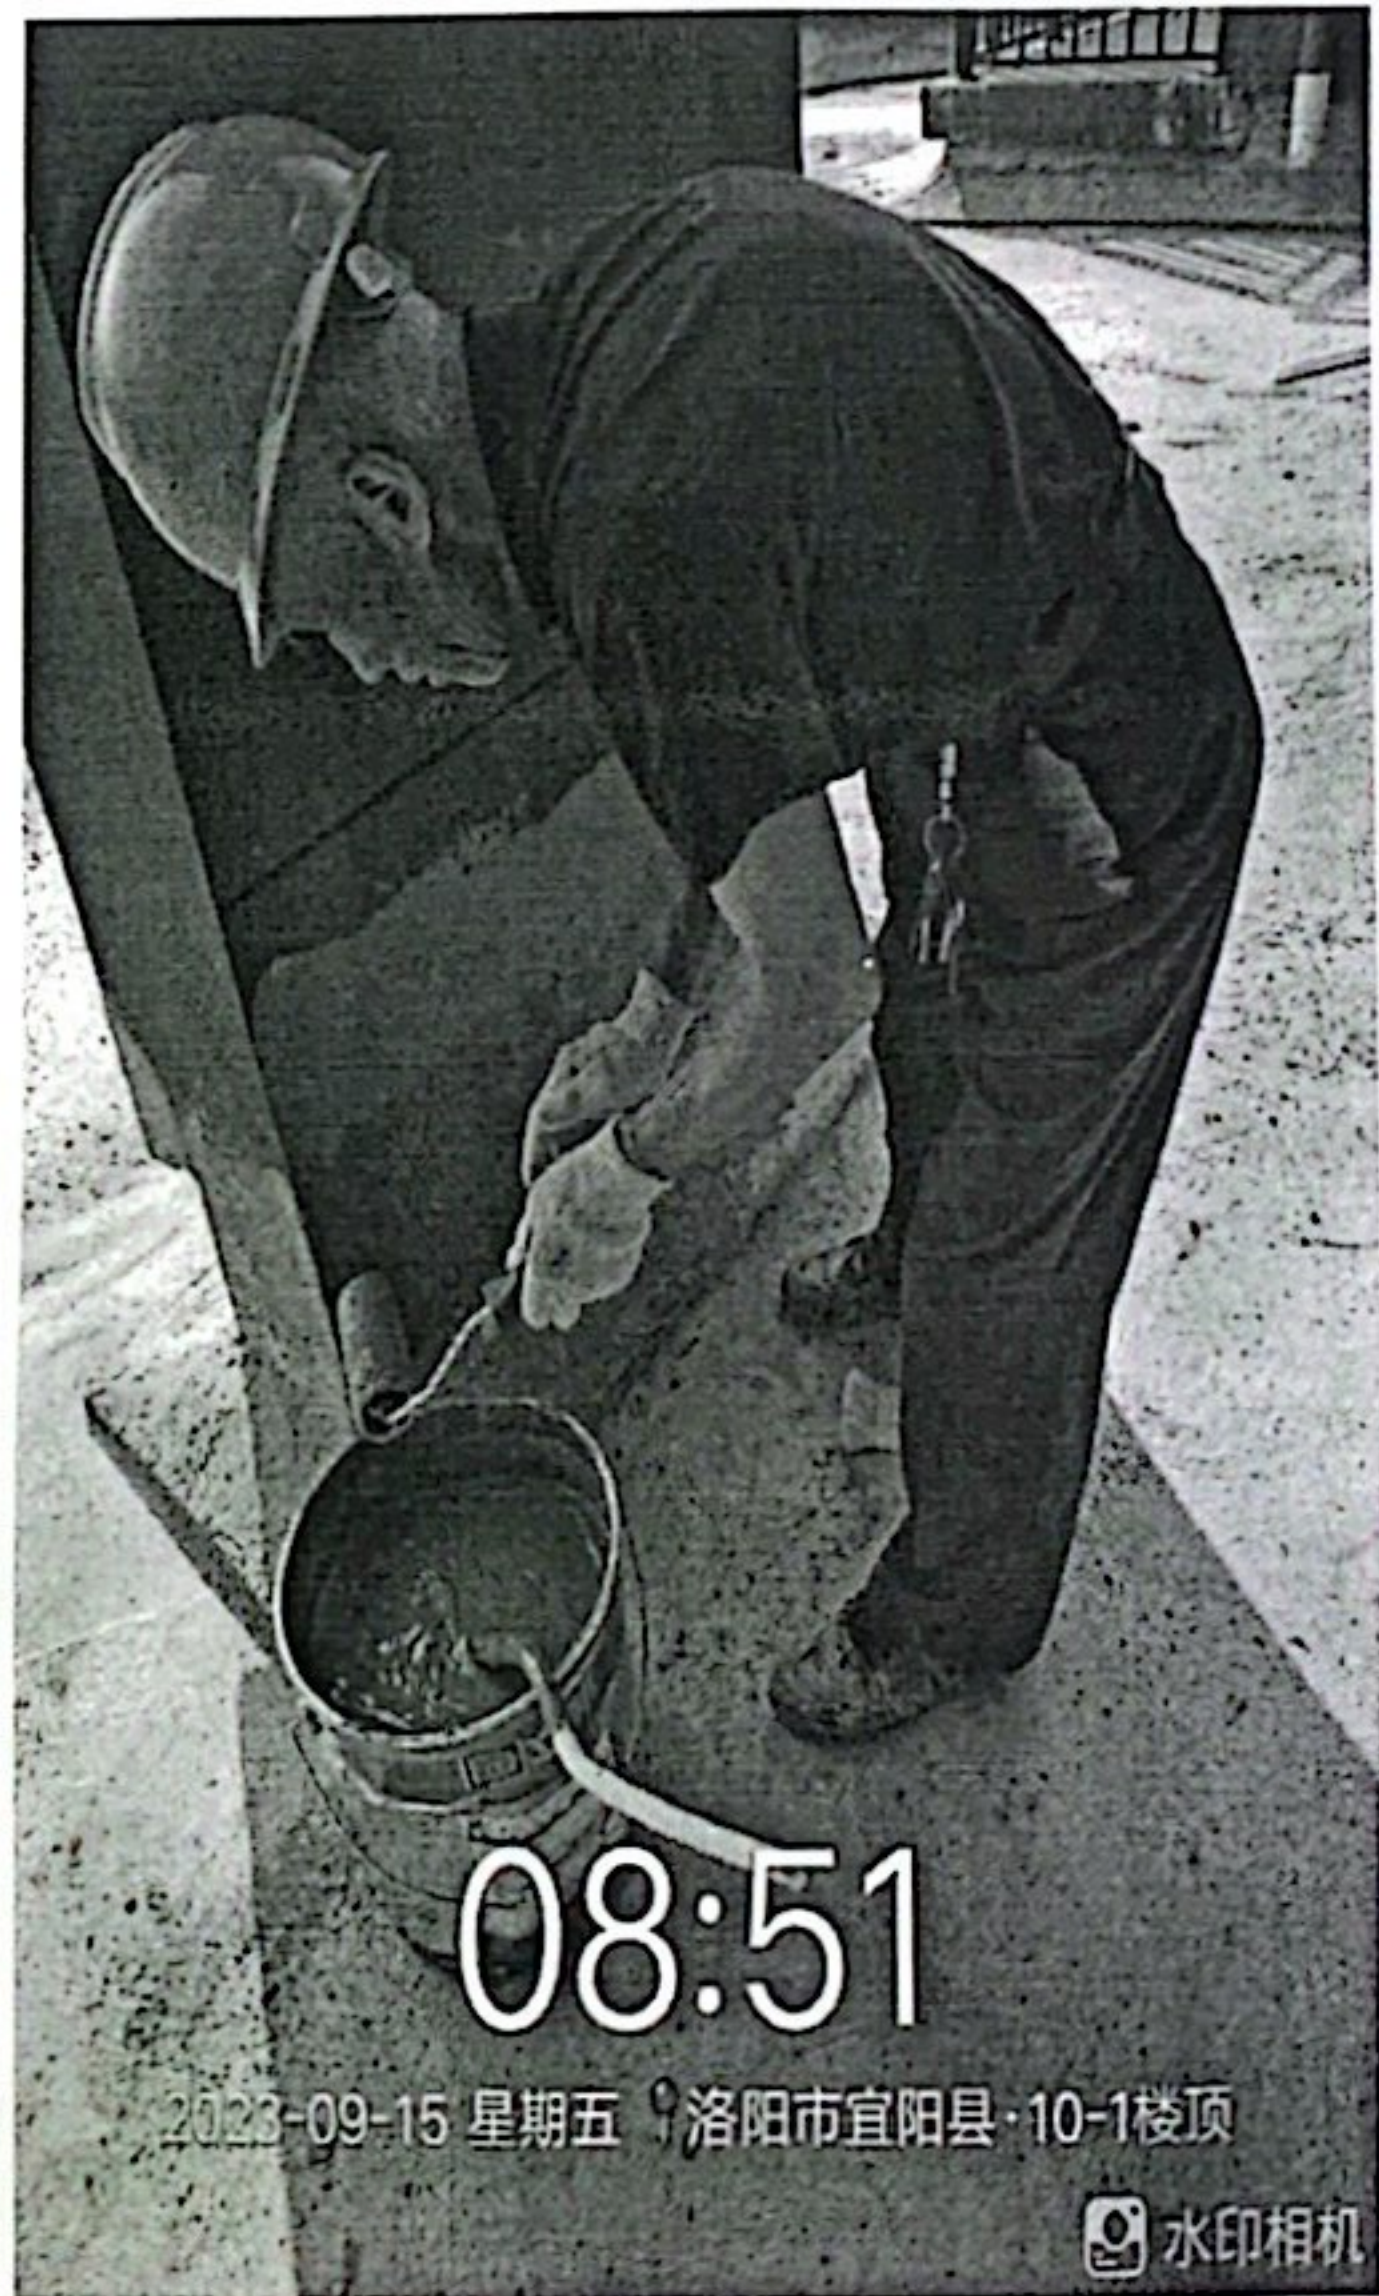
派发任务原因: 原施工单位维修顶板漏水时保护层凹凸不平及维修时产生垃圾未清理, 另烟道处漏水未及时维修, 现紧急派三方进行维修。

施工区域 10号楼一单元1801楼
顶面垃圾抹灰

维修完成内容: 楼顶垃圾清理, 剔凿地面, 抗裂砂浆找平、养护, 女儿墙底部刷外墙漆及烟道漏水等维修工程已完成
