宜阳山水文苑零星维修工程施工合同2023年8-9月结算资料存档目录

宜阳山水文苑项目零星工程施工合同2023年8月-9月结算汇总表

合同名称: 宜阳山水文苑项目零星工程施工合同

宜阳山水文苑零星维修工程2023年8月-9月份结算工程明细汇总表

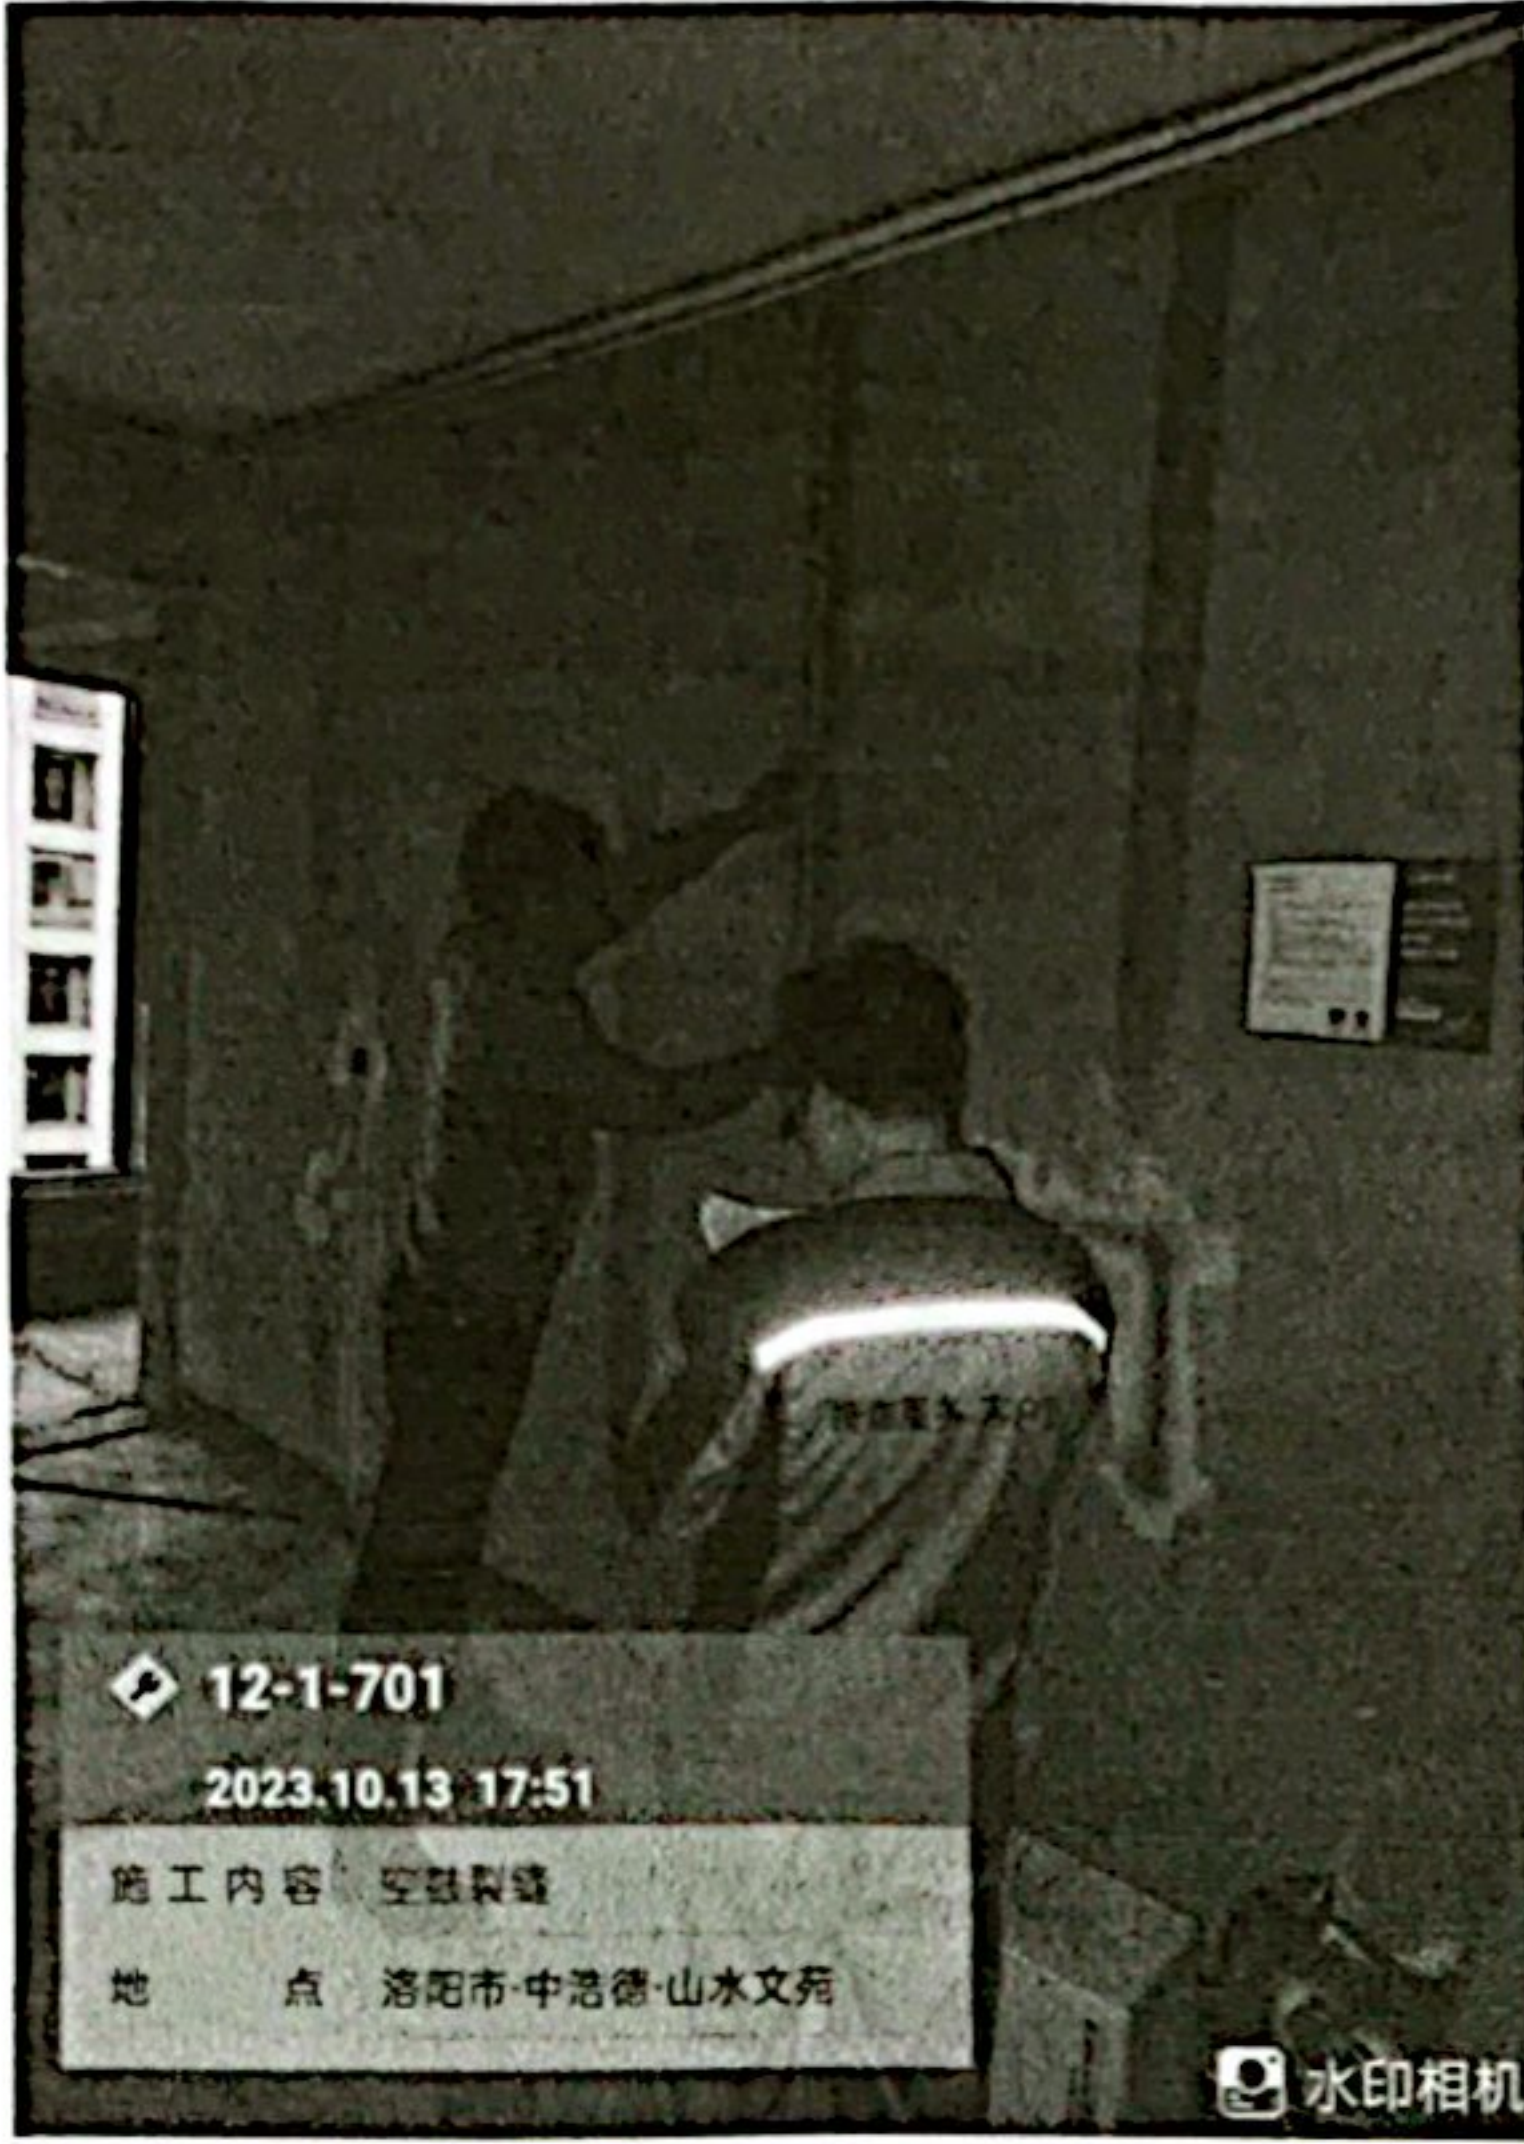
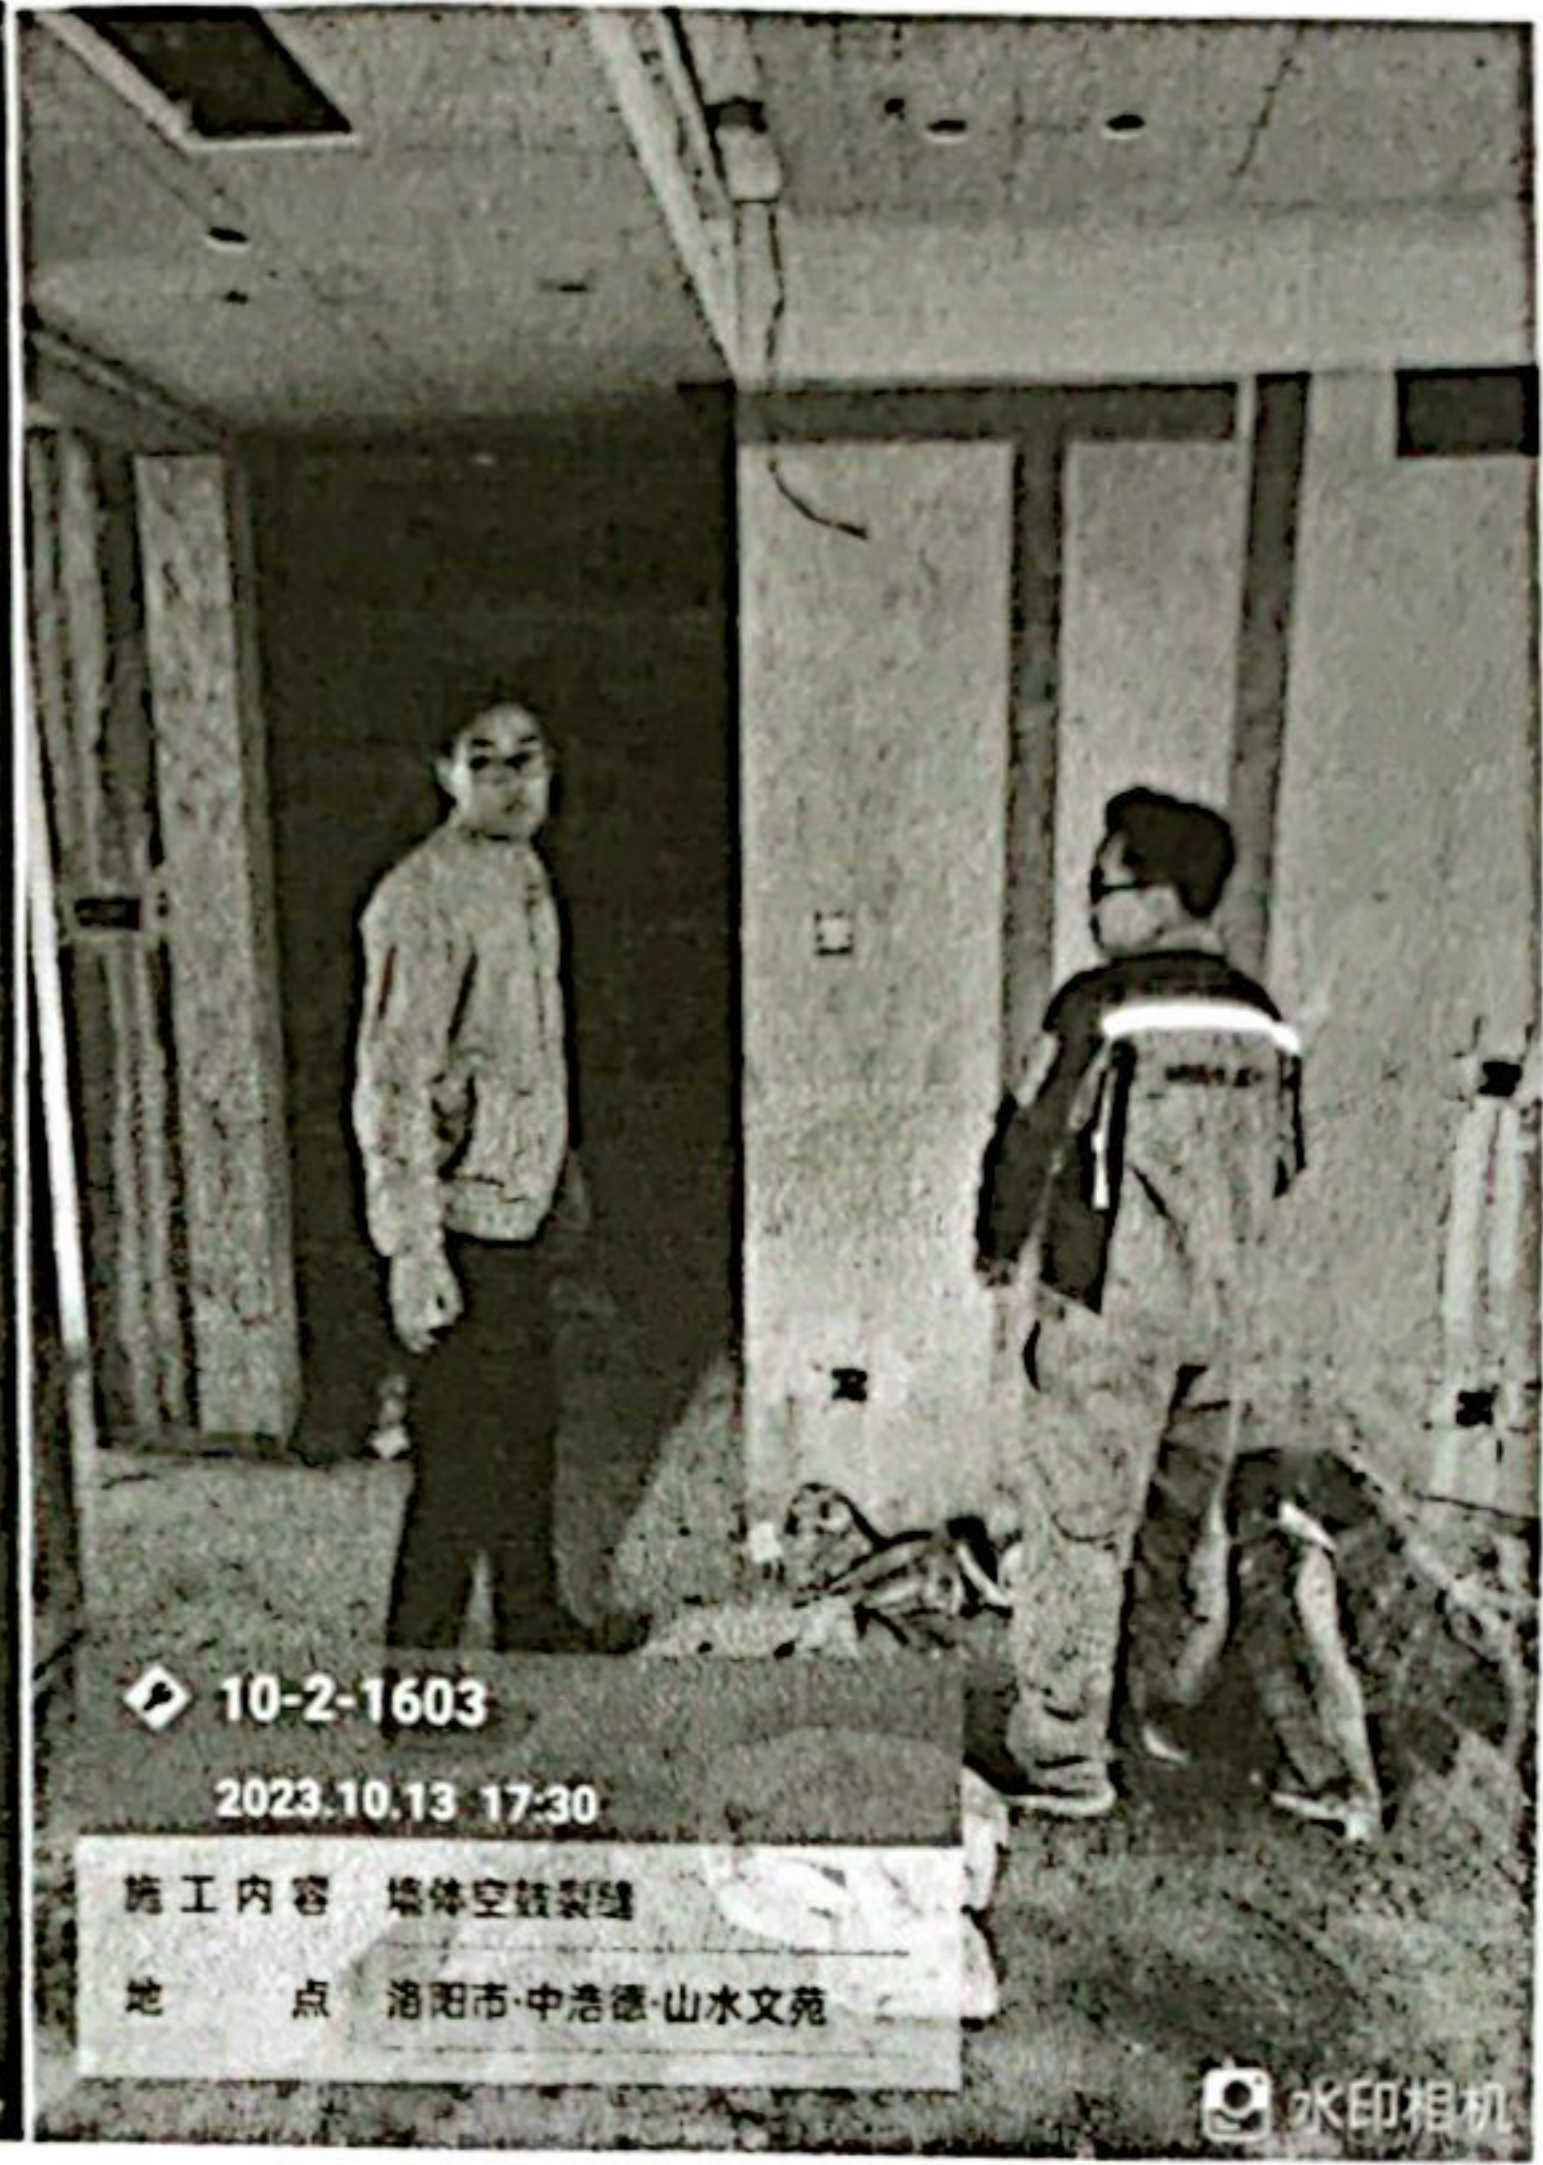
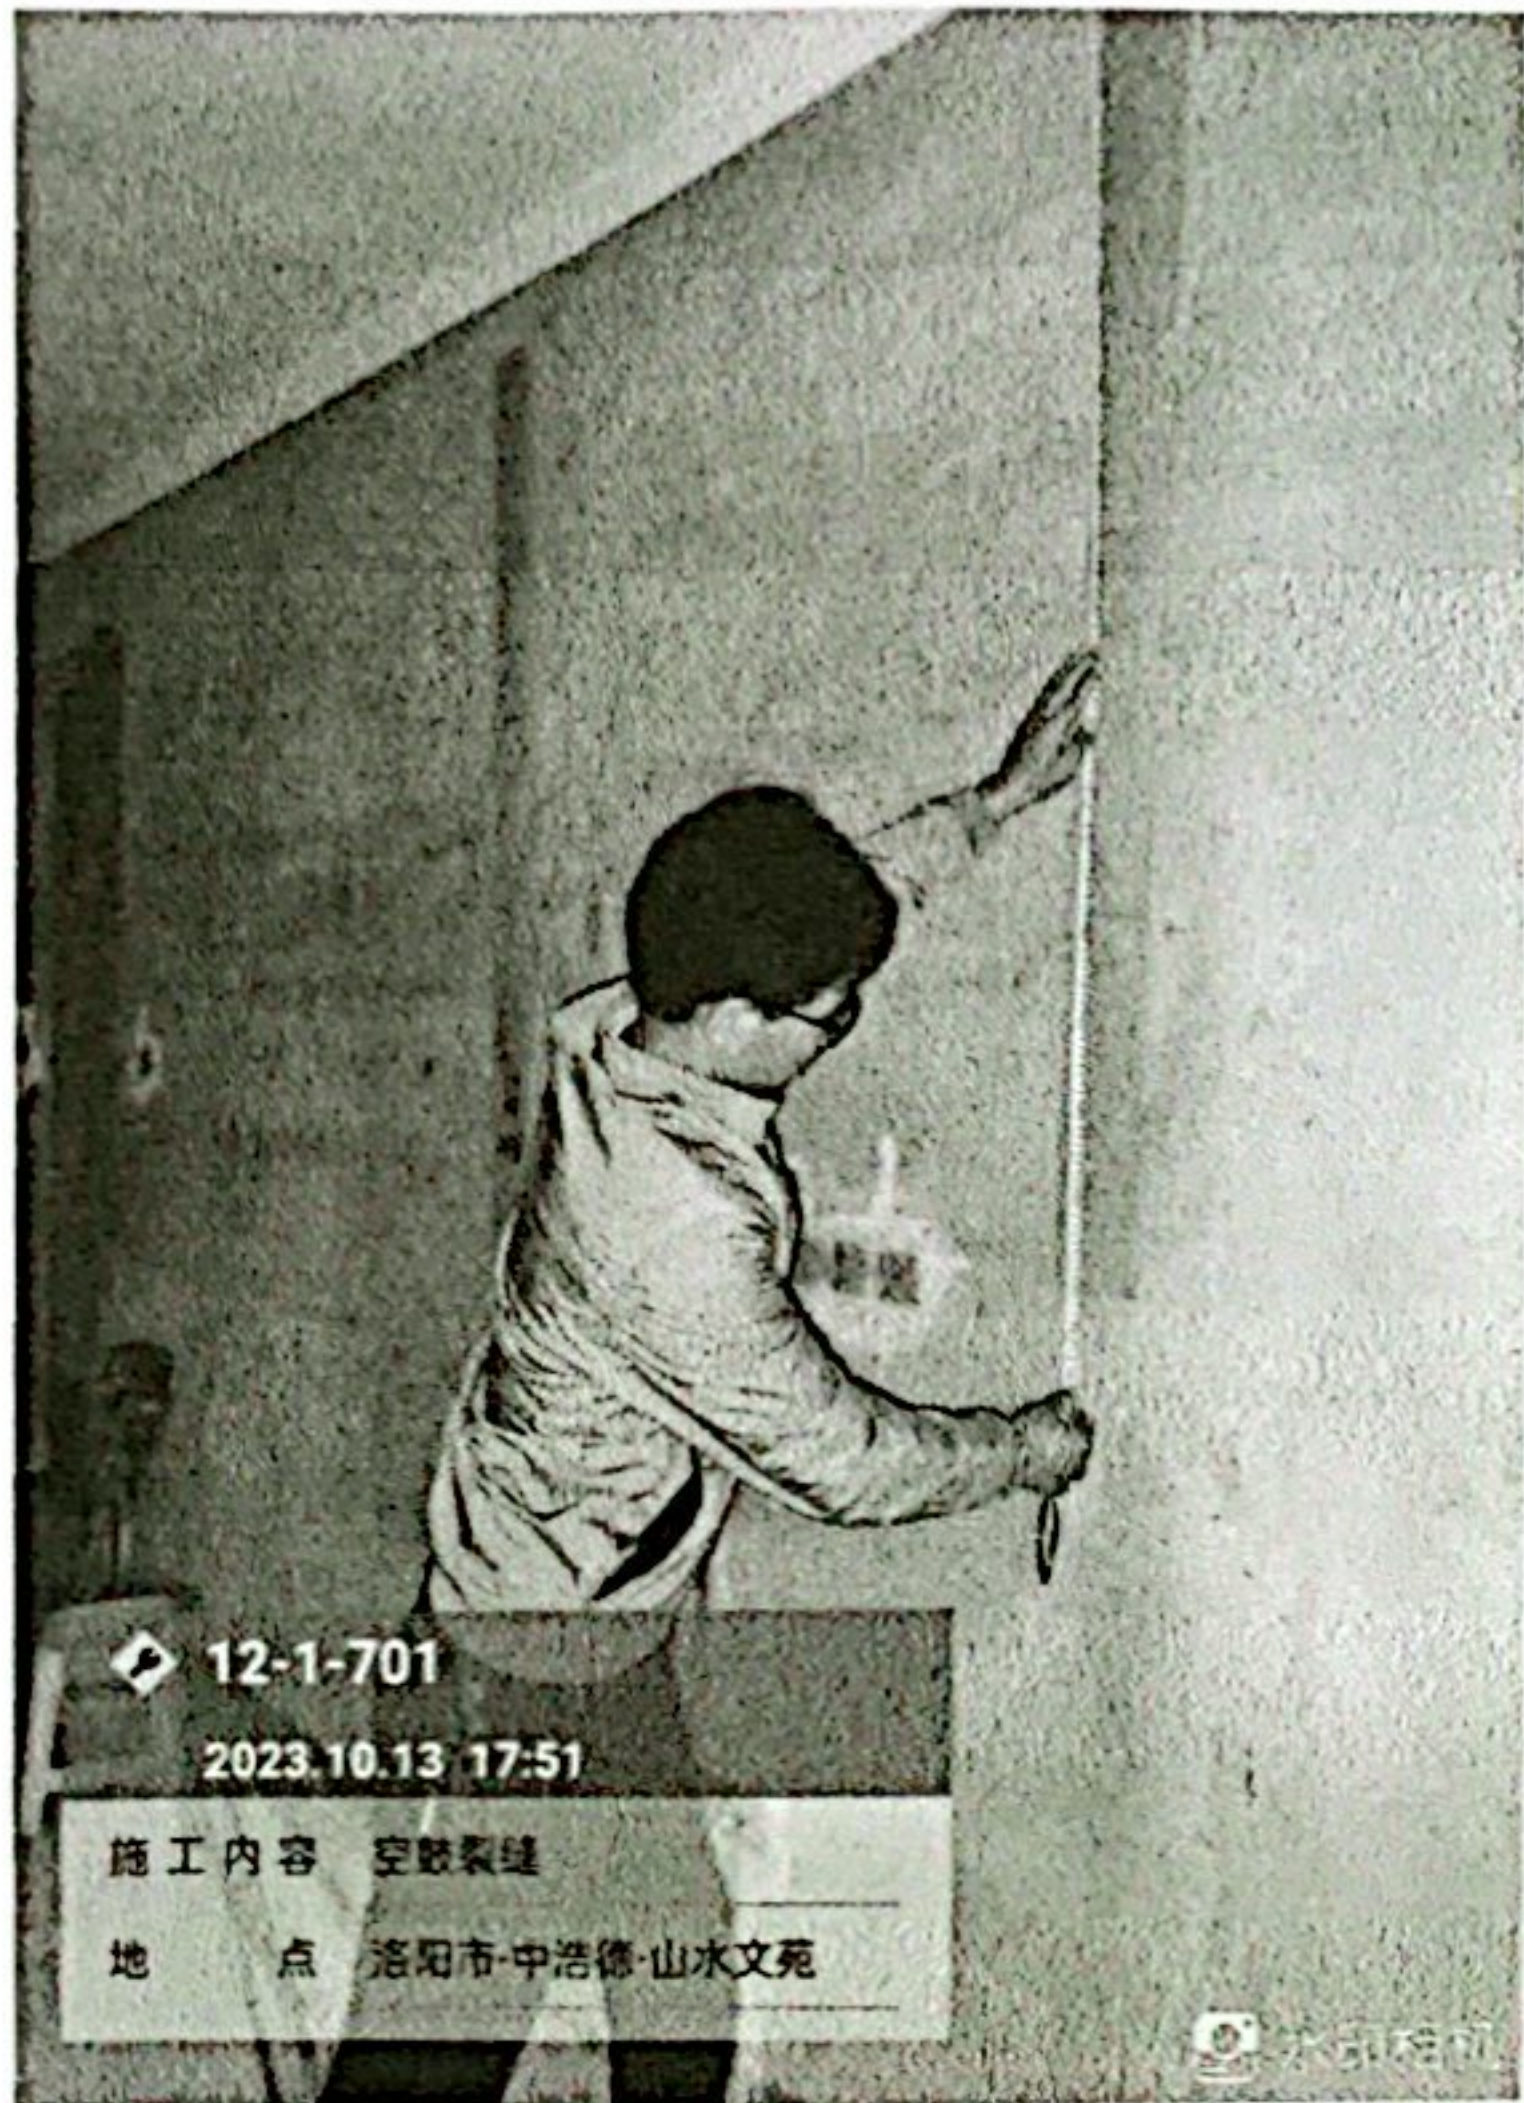
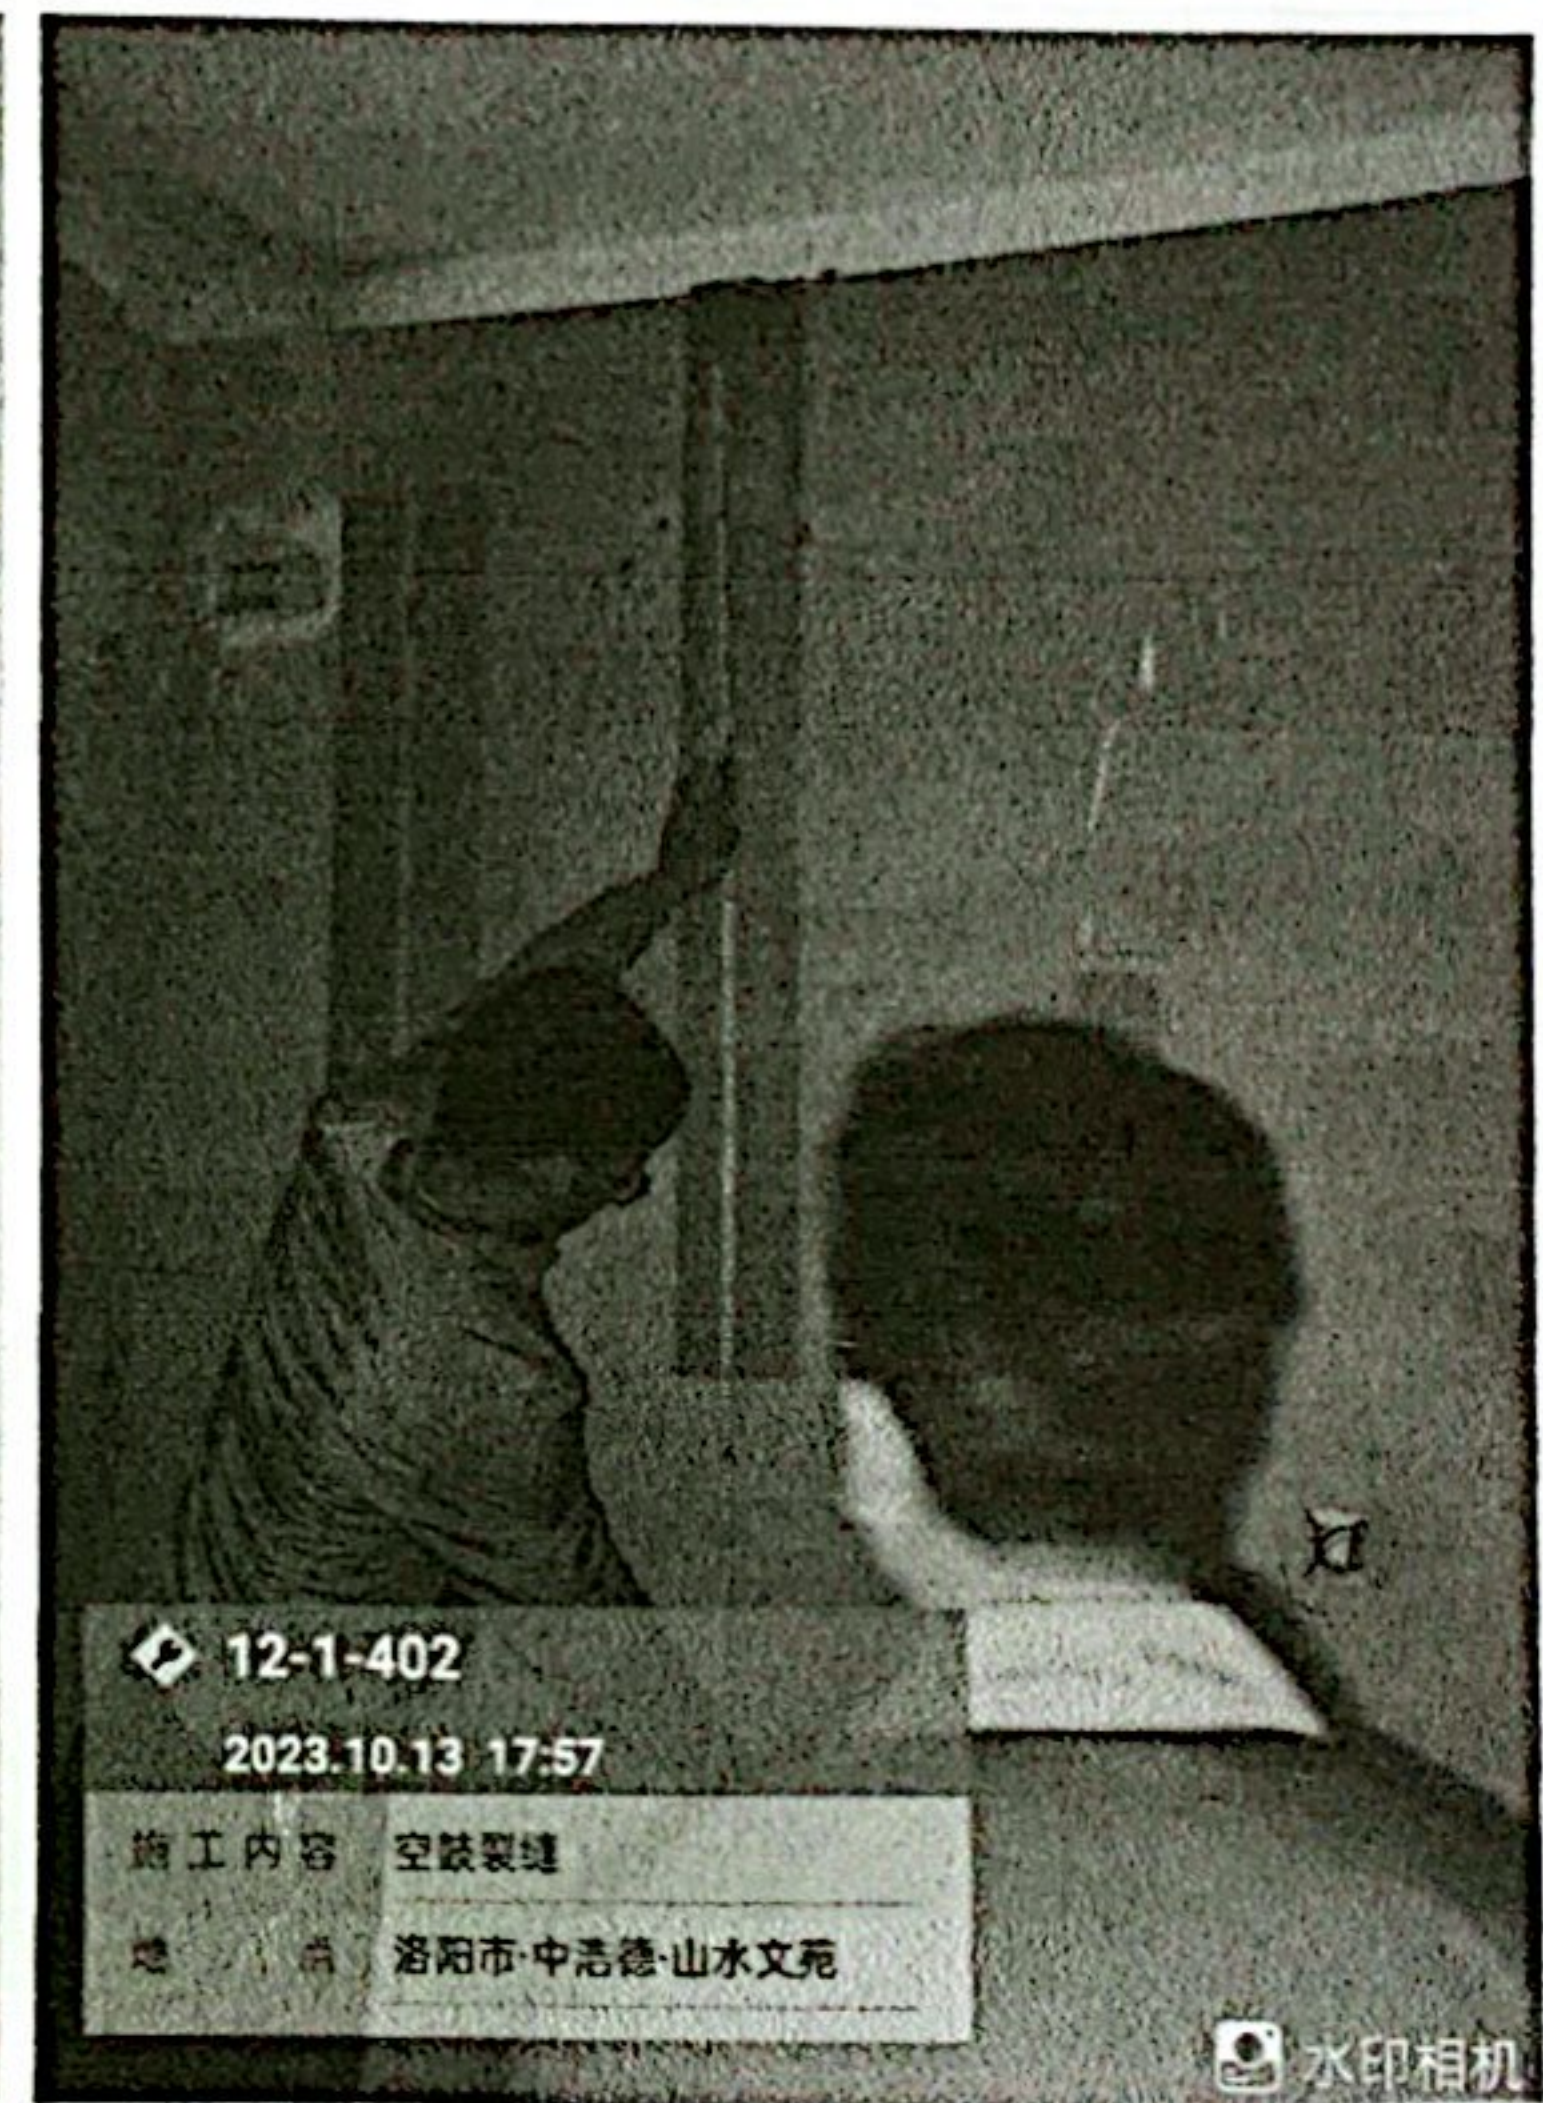
12-1-402, 13-2-1202, 8-3-301, 10-2-1603, 13-1-1201, 13-1-1101, 8-1-101, 1-2-801, 2-2-901, 5-3-301, 12-1-701, 1-3-801, 1-3-701, 13-1-701, 3-1-101, 1-2-402, 7-1-401, 3-2-602, 6-2-603, 共计 19 户。墙体裂缝、空鼓及底板裂缝已维修完成

派发任务完成情况: 业主室内墙体裂缝、空鼓及底板裂缝已维修完成, 符合验收要求。
