宜阳山水文苑零星维修工程施工合同2023年8-9月结算资料存档目录

宜阳山水文苑项目零星工程施工合同2023年8月-9月结算汇总表

合同名称: 宜阳山水文苑项目零星工程施工合同

宜阳山水文苑零星维修工程2023年8月-9月份结算工程明细汇总表

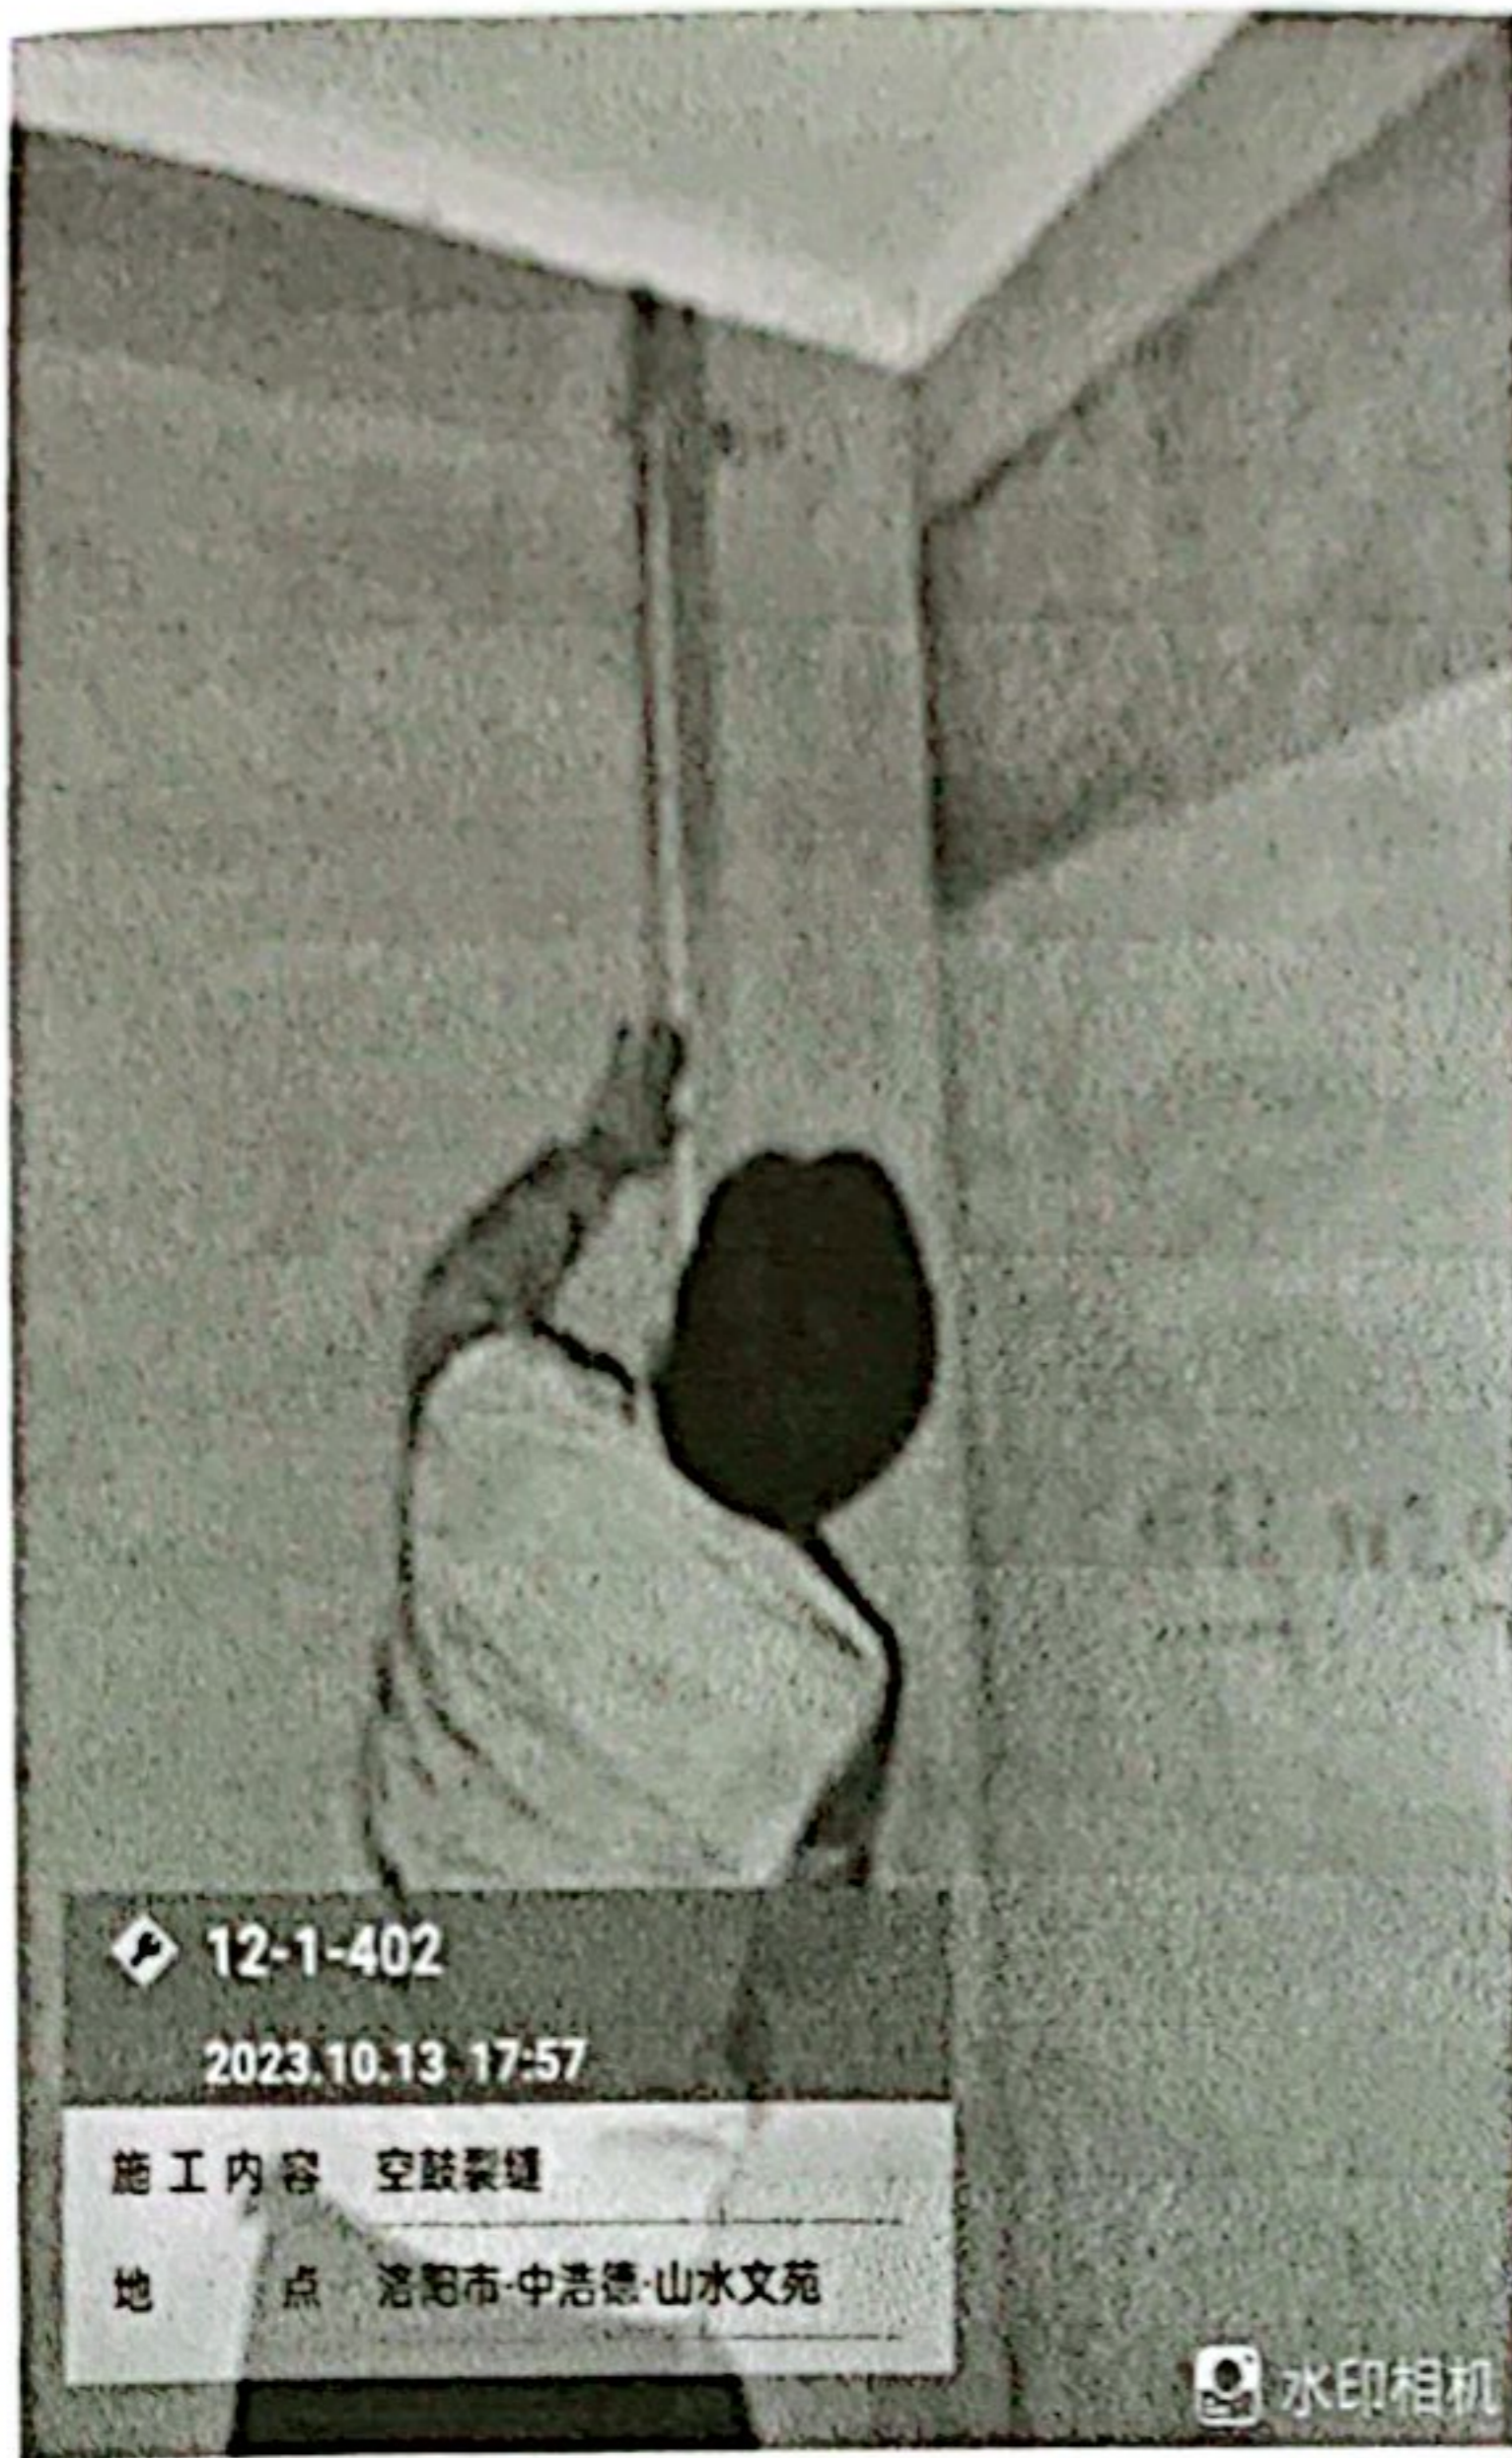
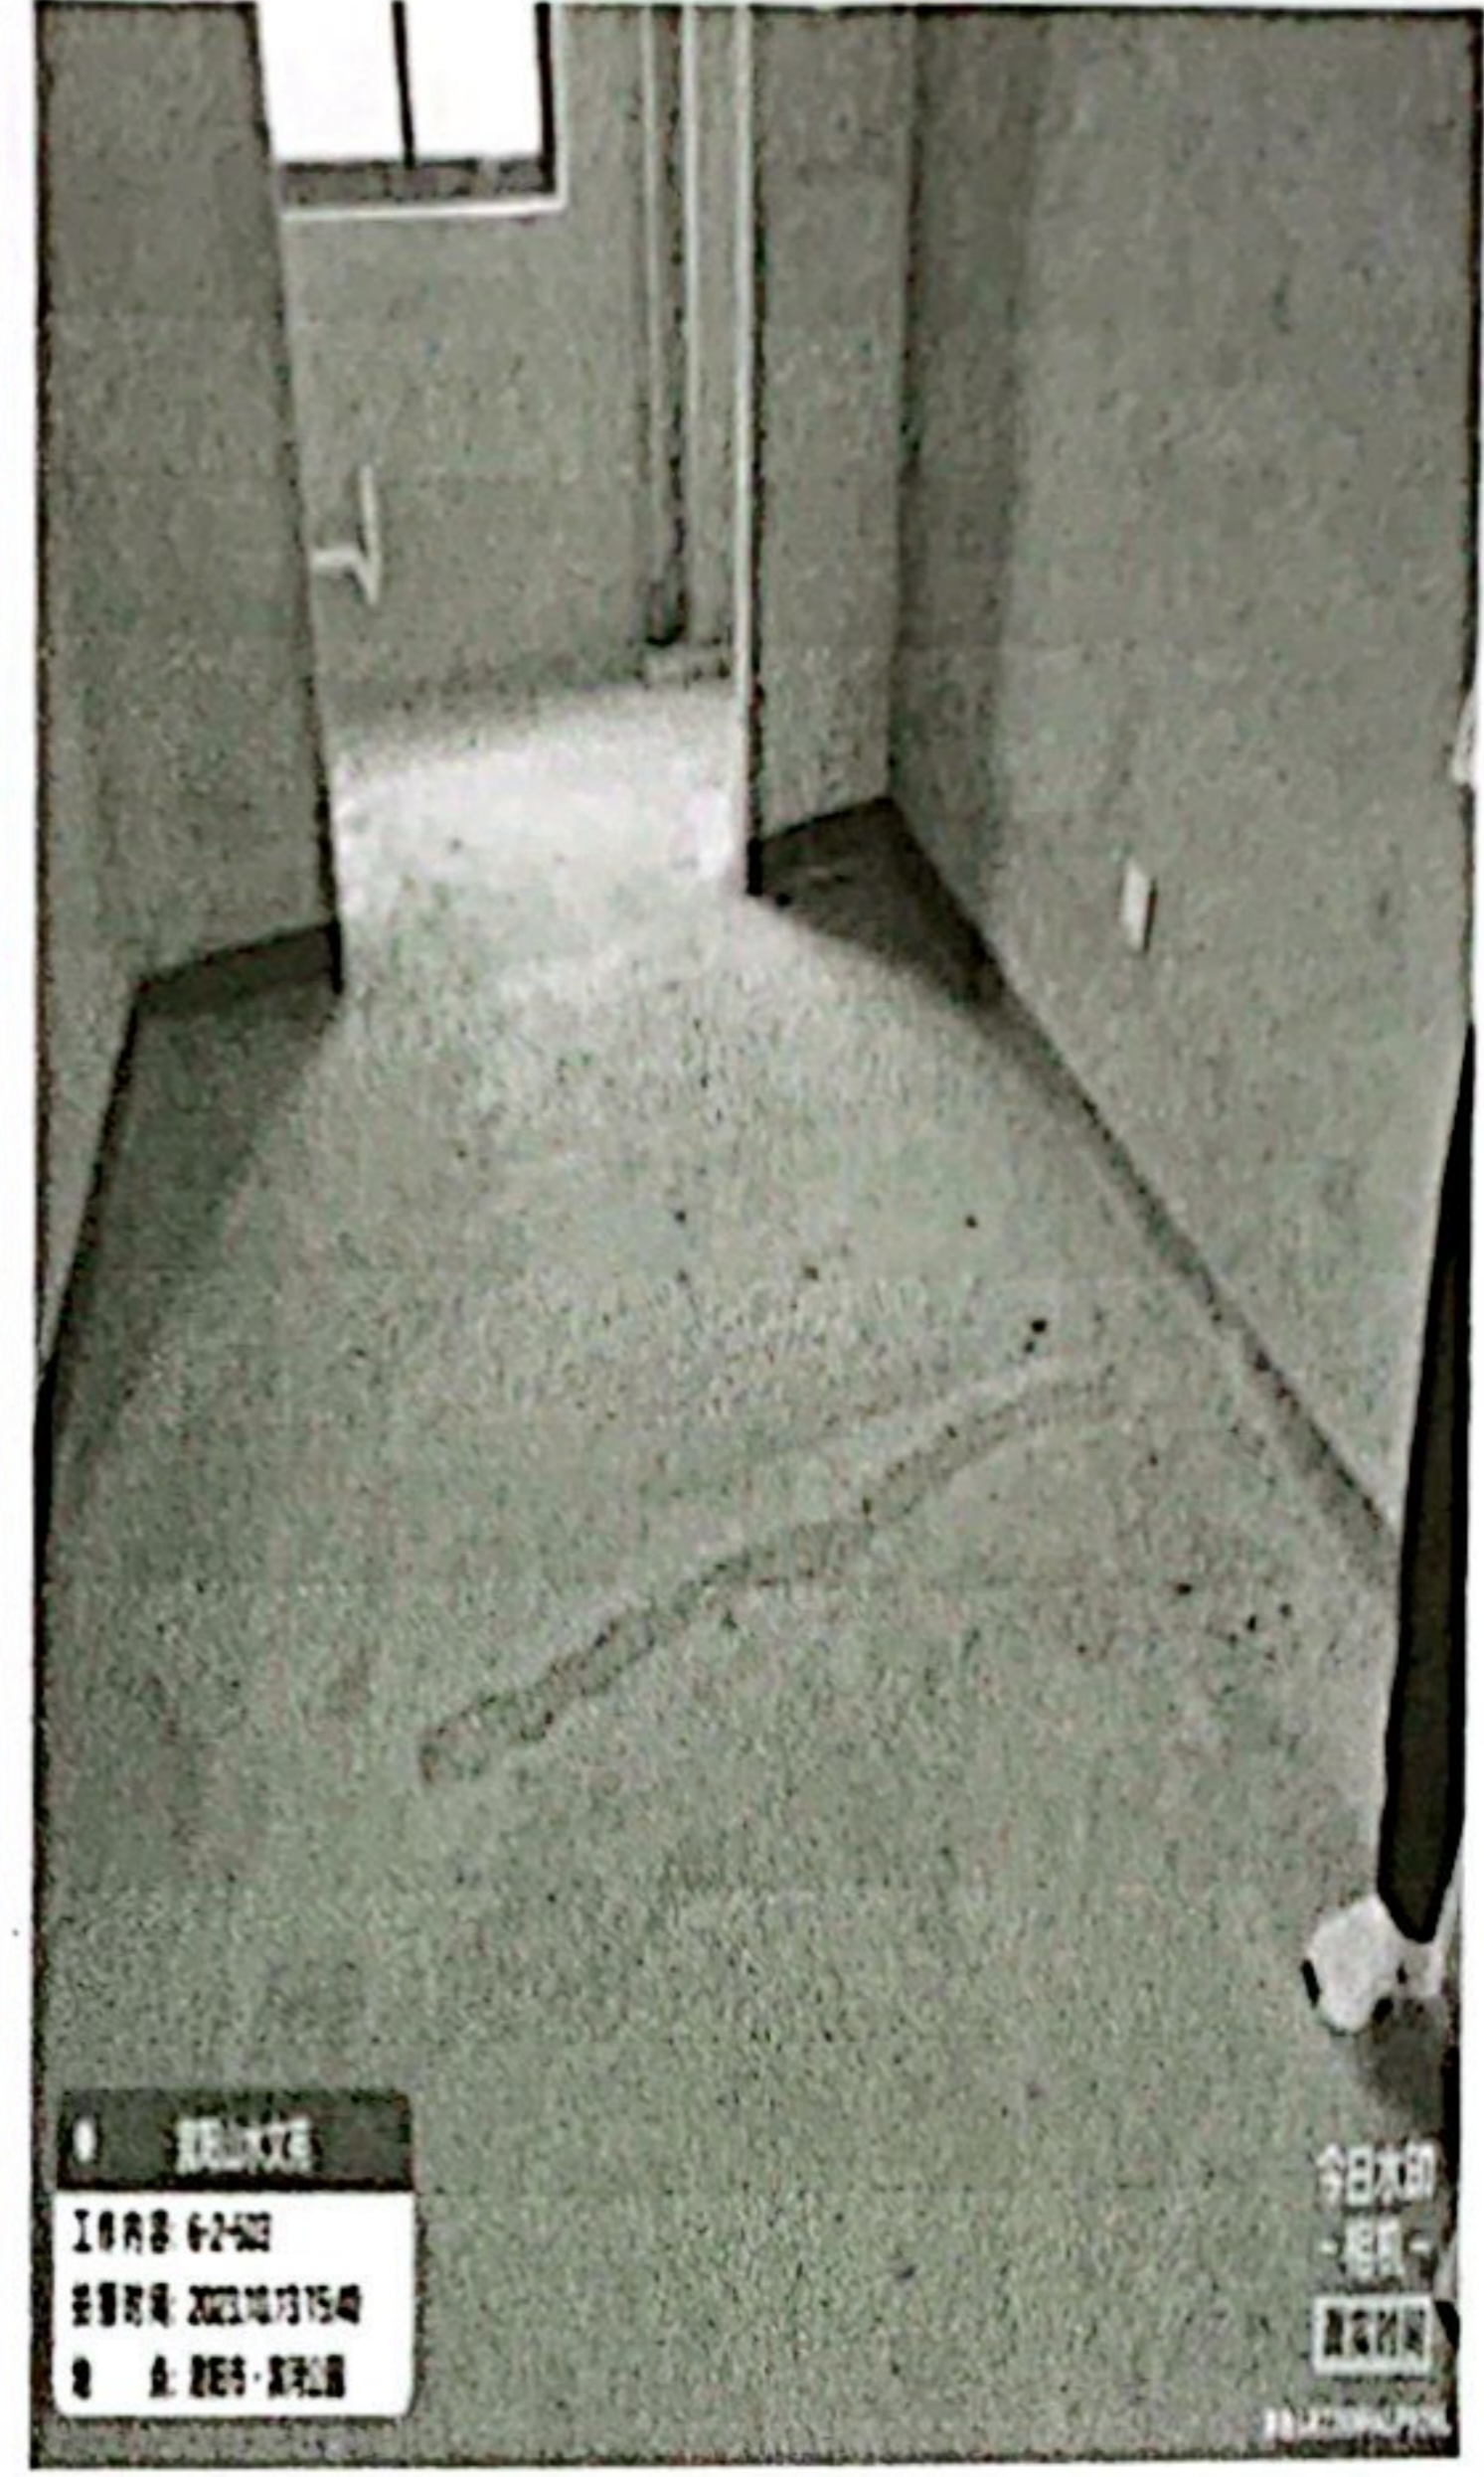
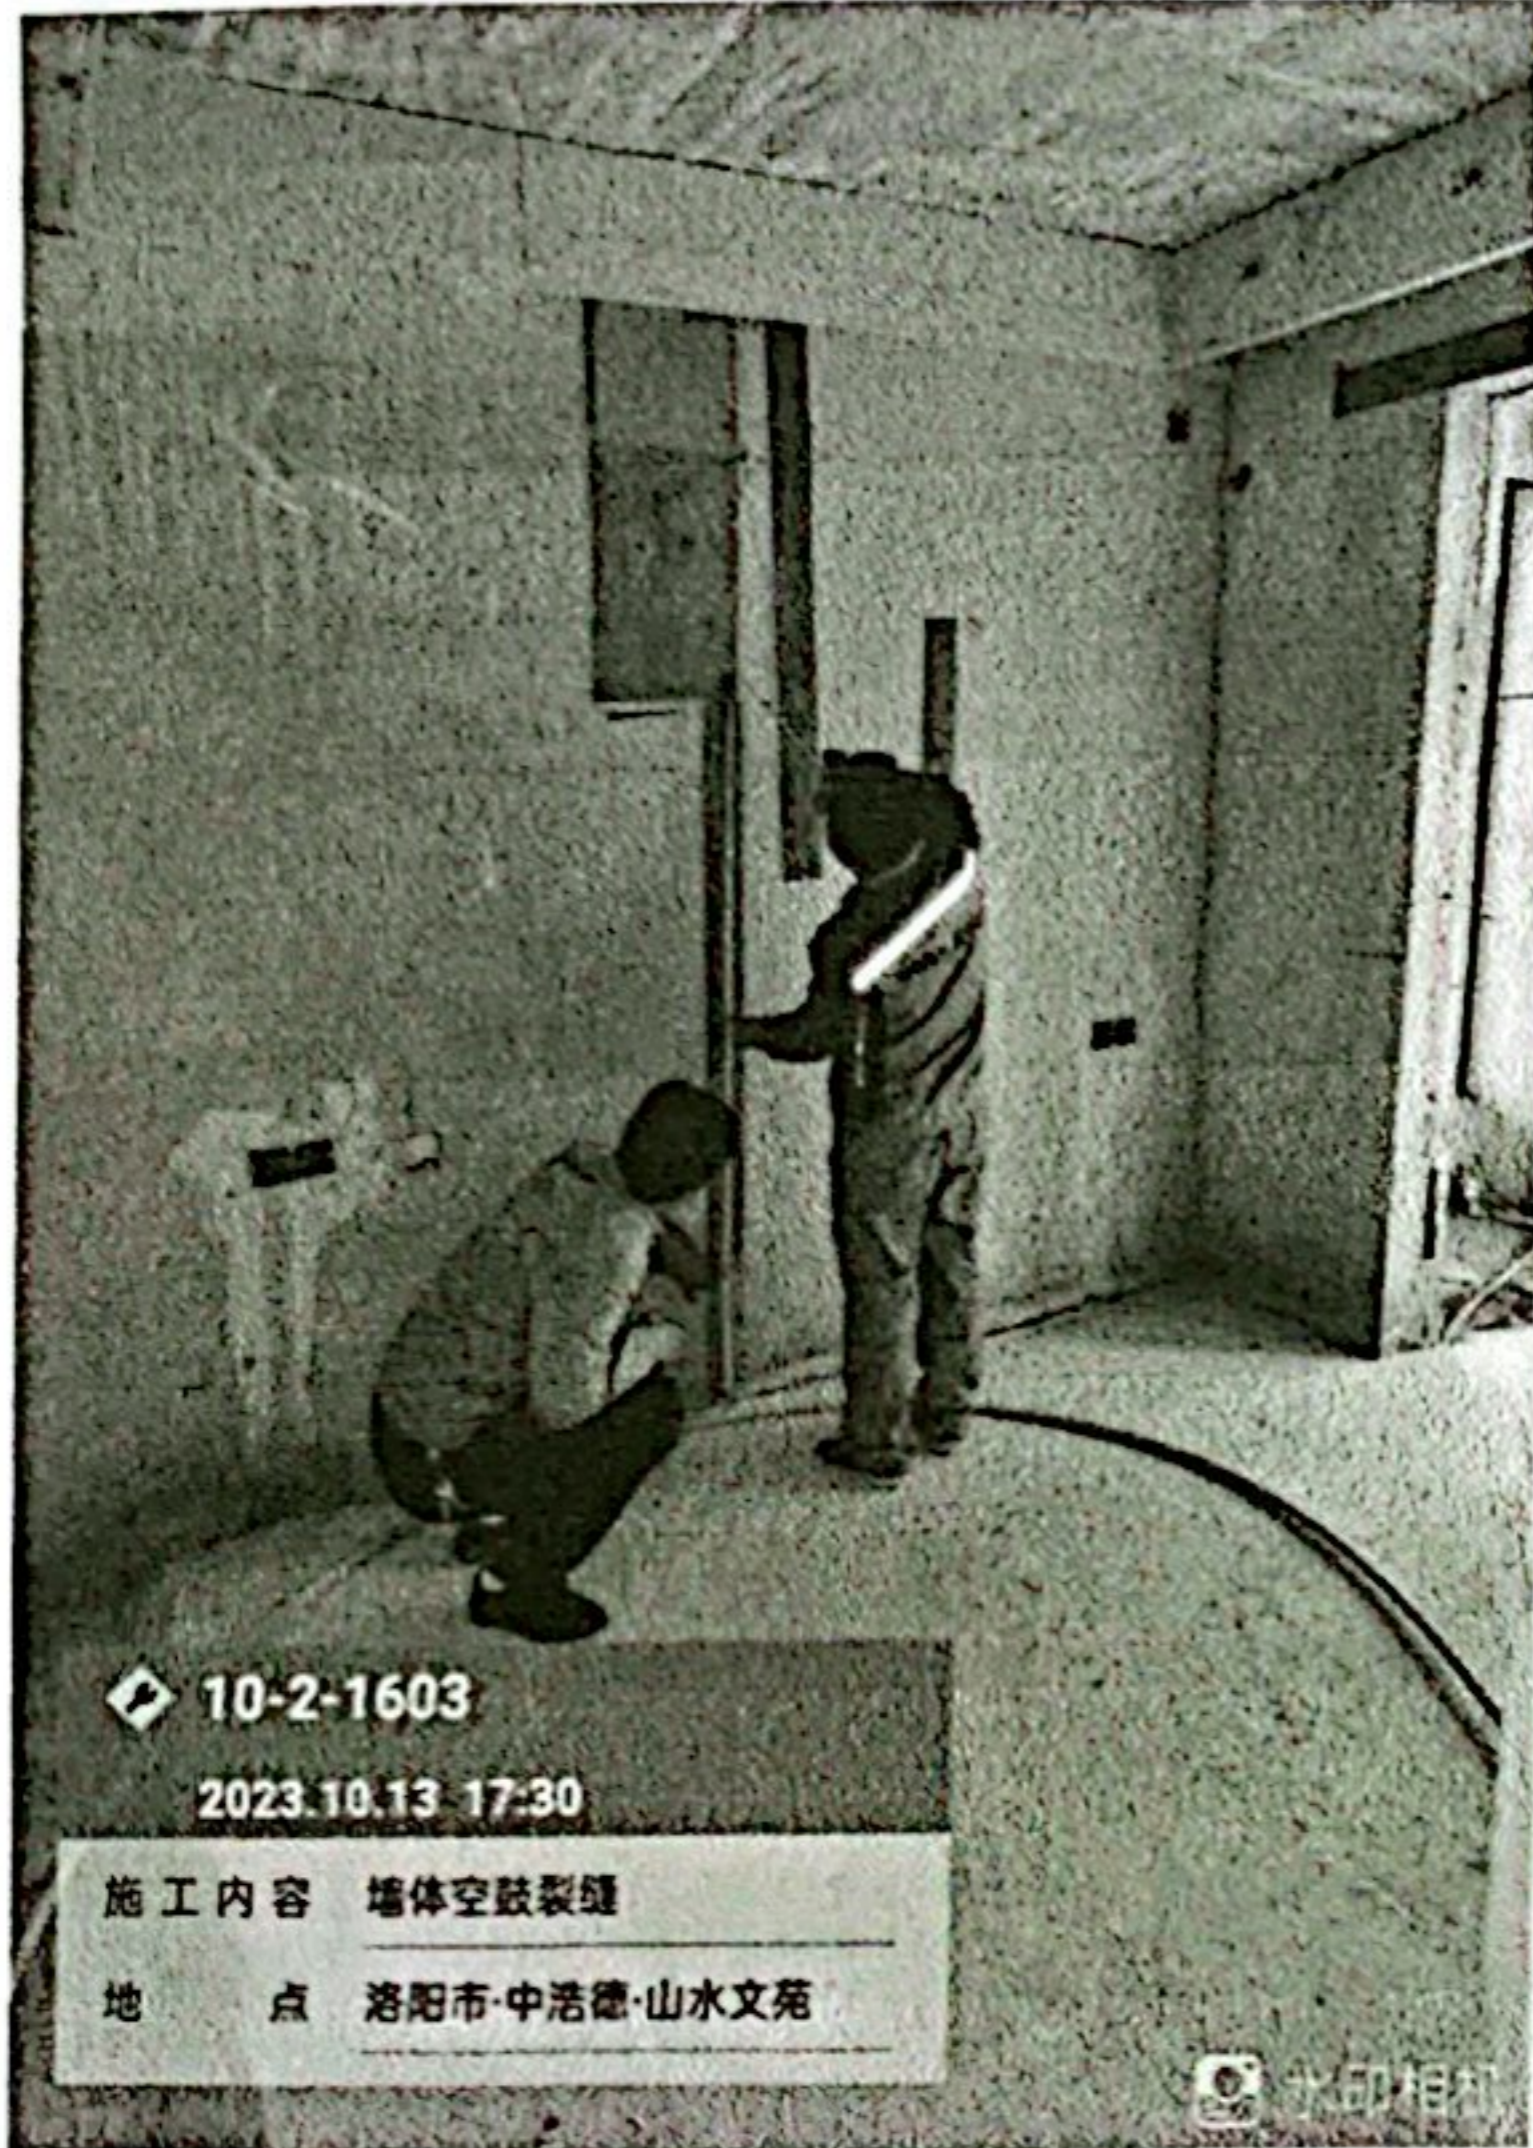
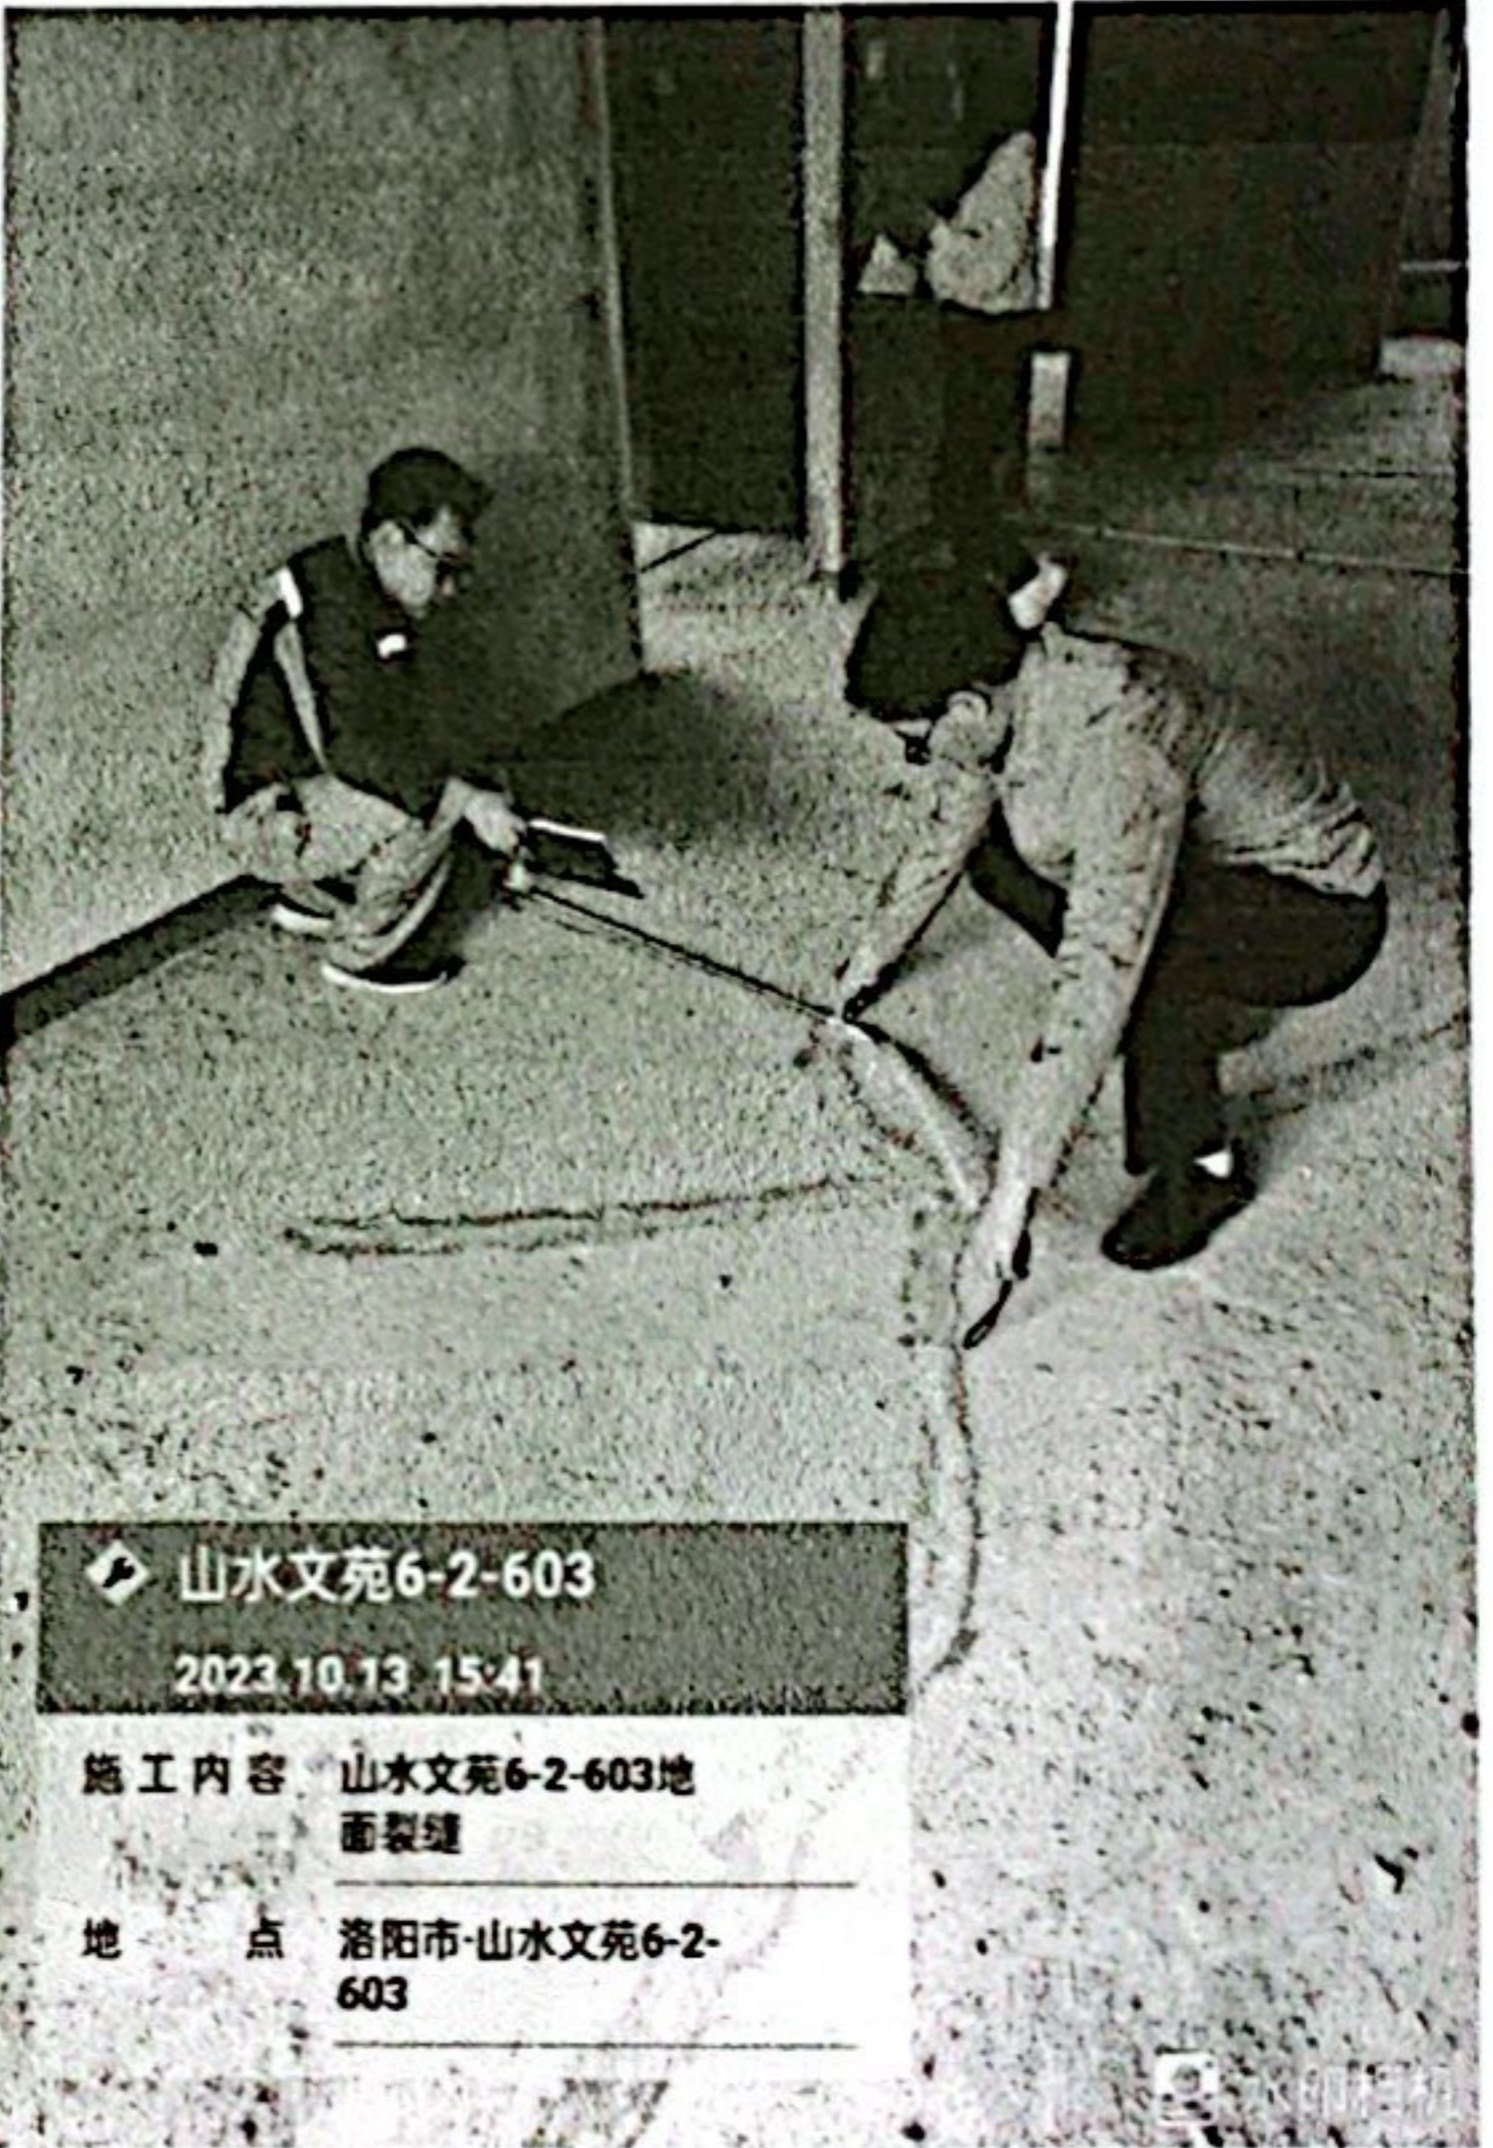
山水文苑7-1-401

施工内容 墙体空鼓裂缝
