宜阳山水文苑零星维修工程施工合同2023年8-9月结算资料存档目录

宜阳山水文苑项目零星工程施工合同2023年8月-9月结算汇总表

合同名称: 宜阳山水文苑项目零星工程施工合同

宜阳山水文苑零星维修工程2023年8月-9月份结算工程明细汇总表

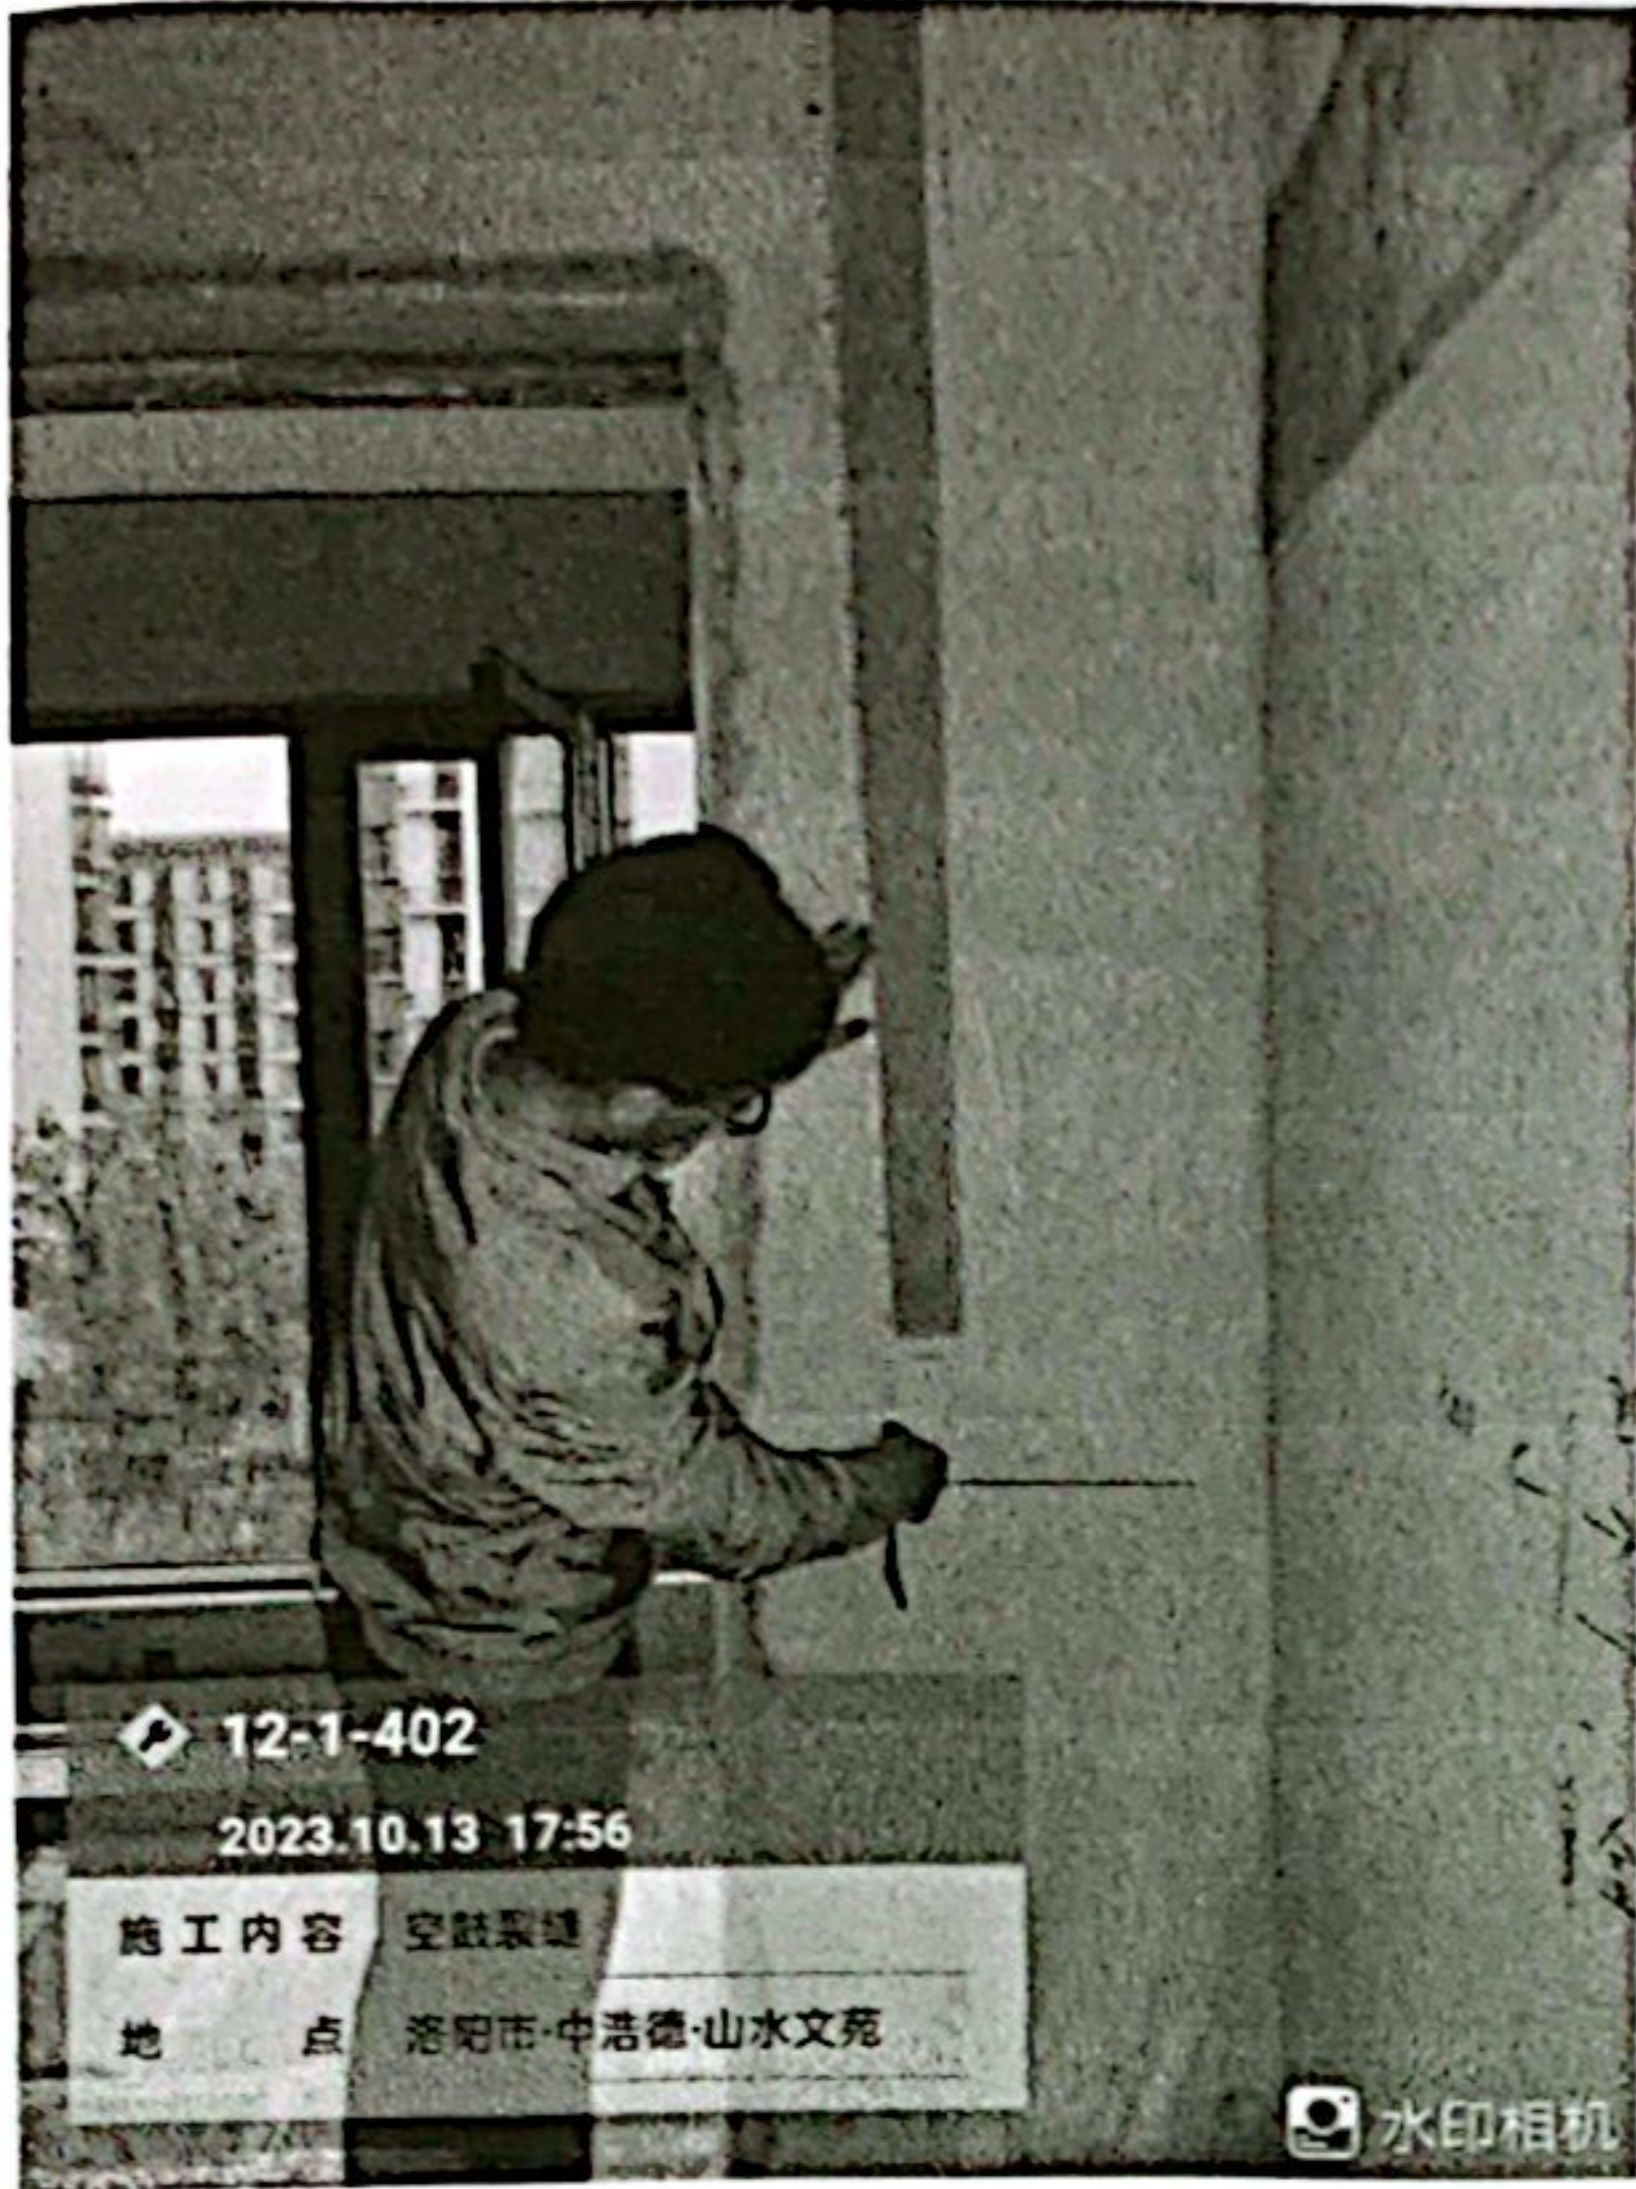
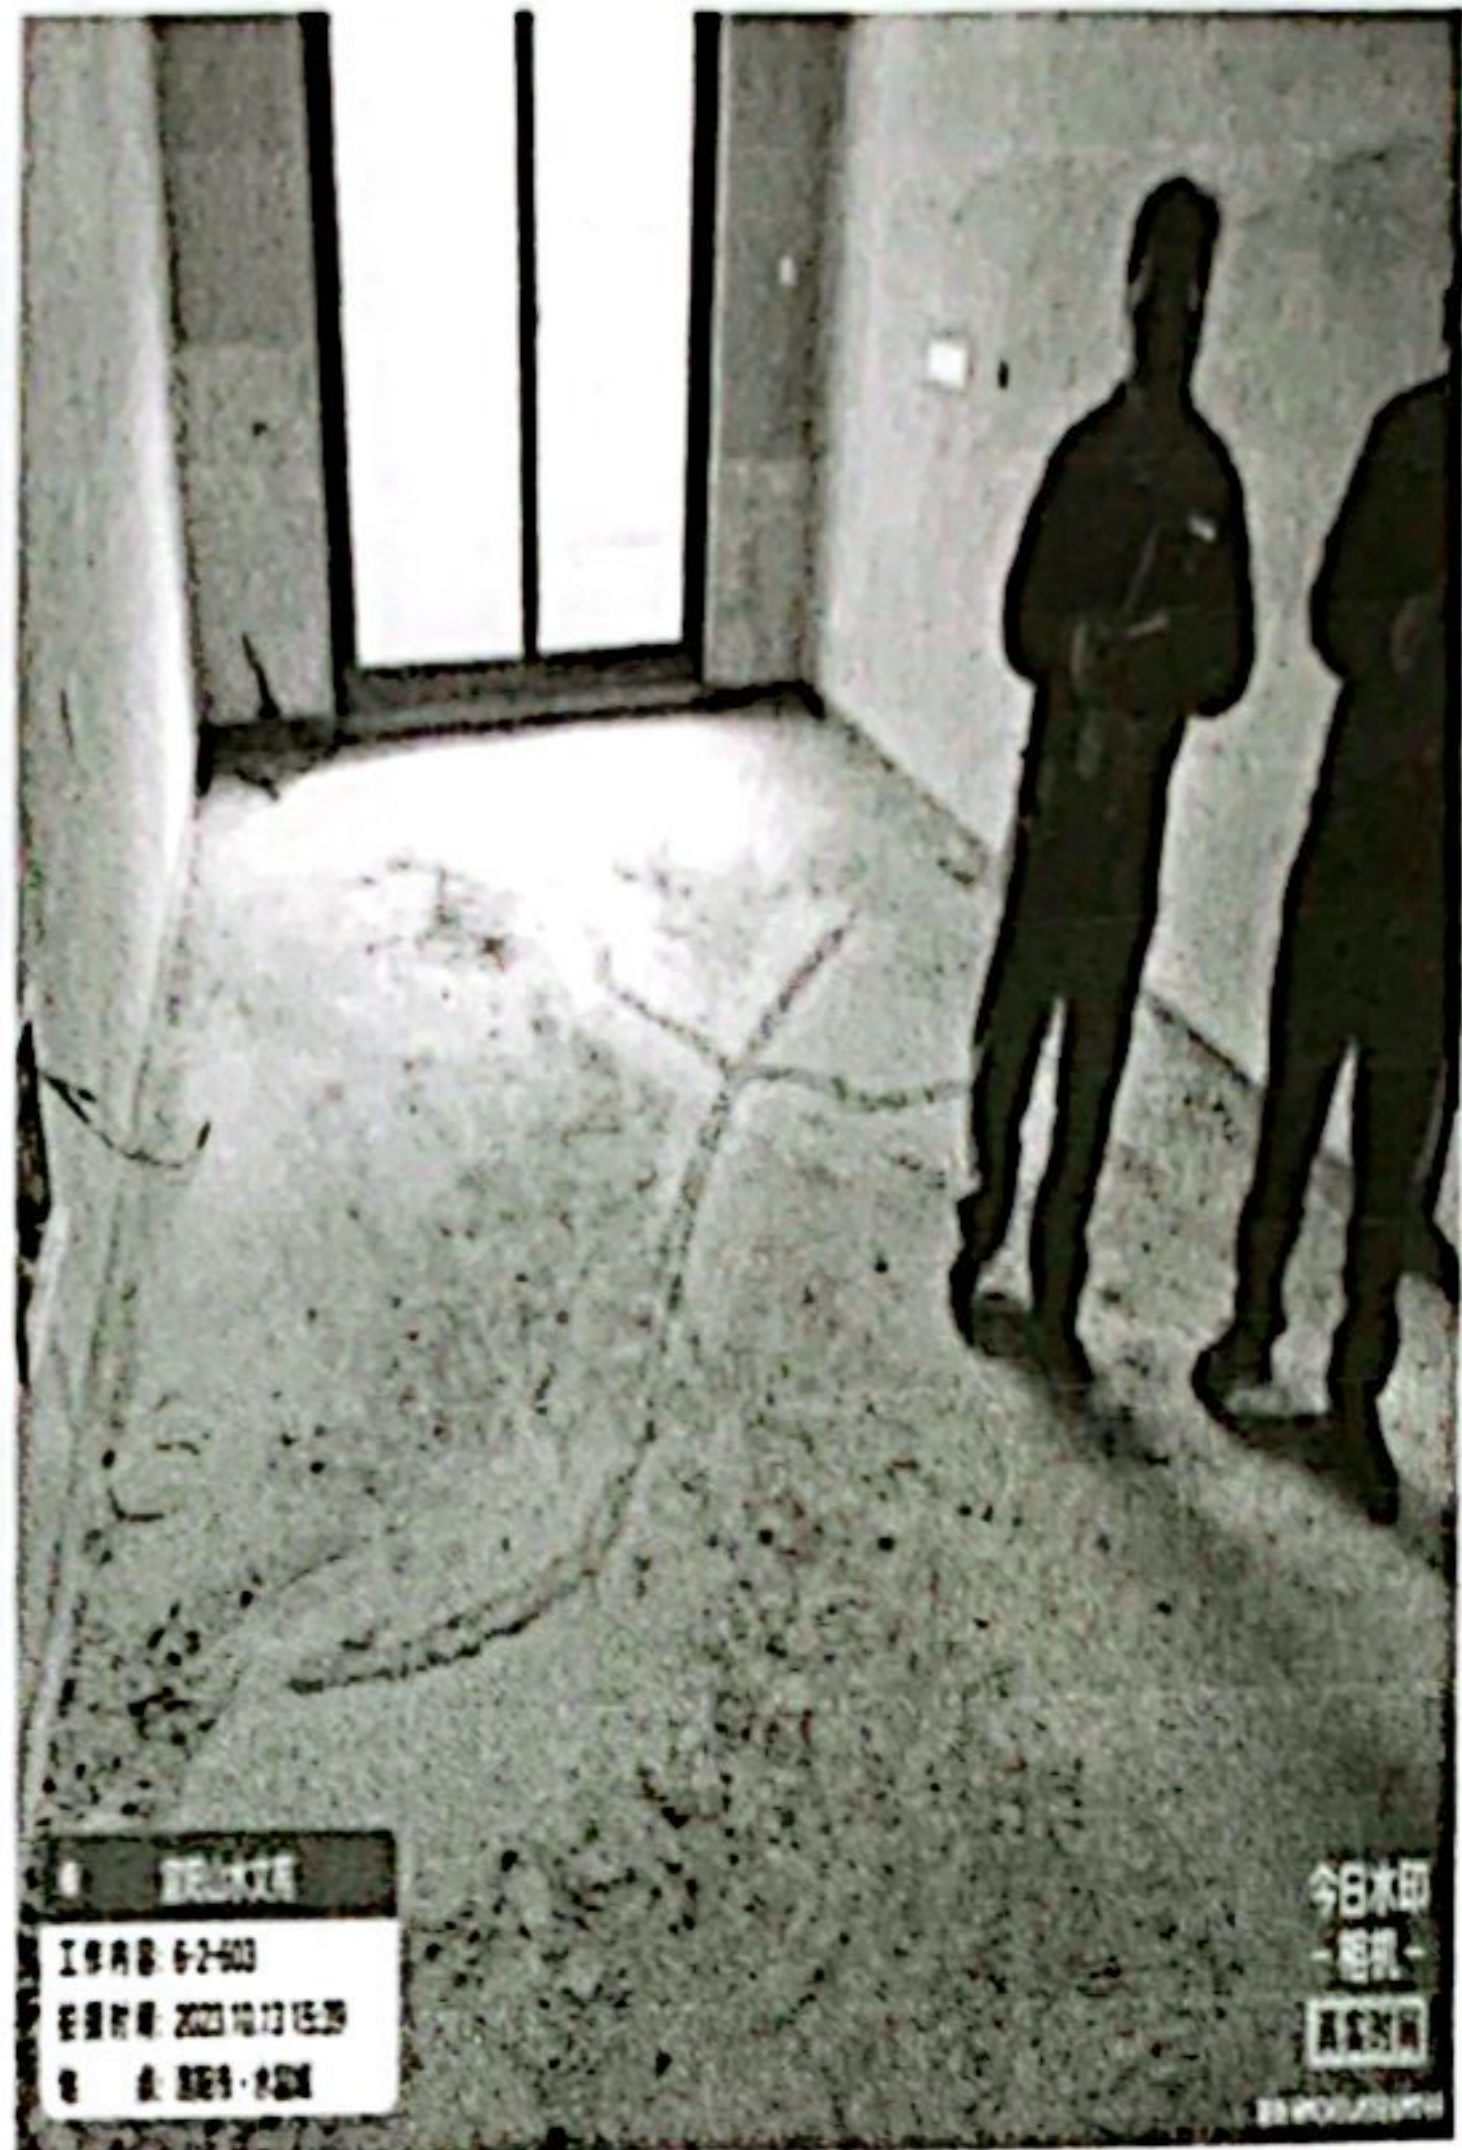
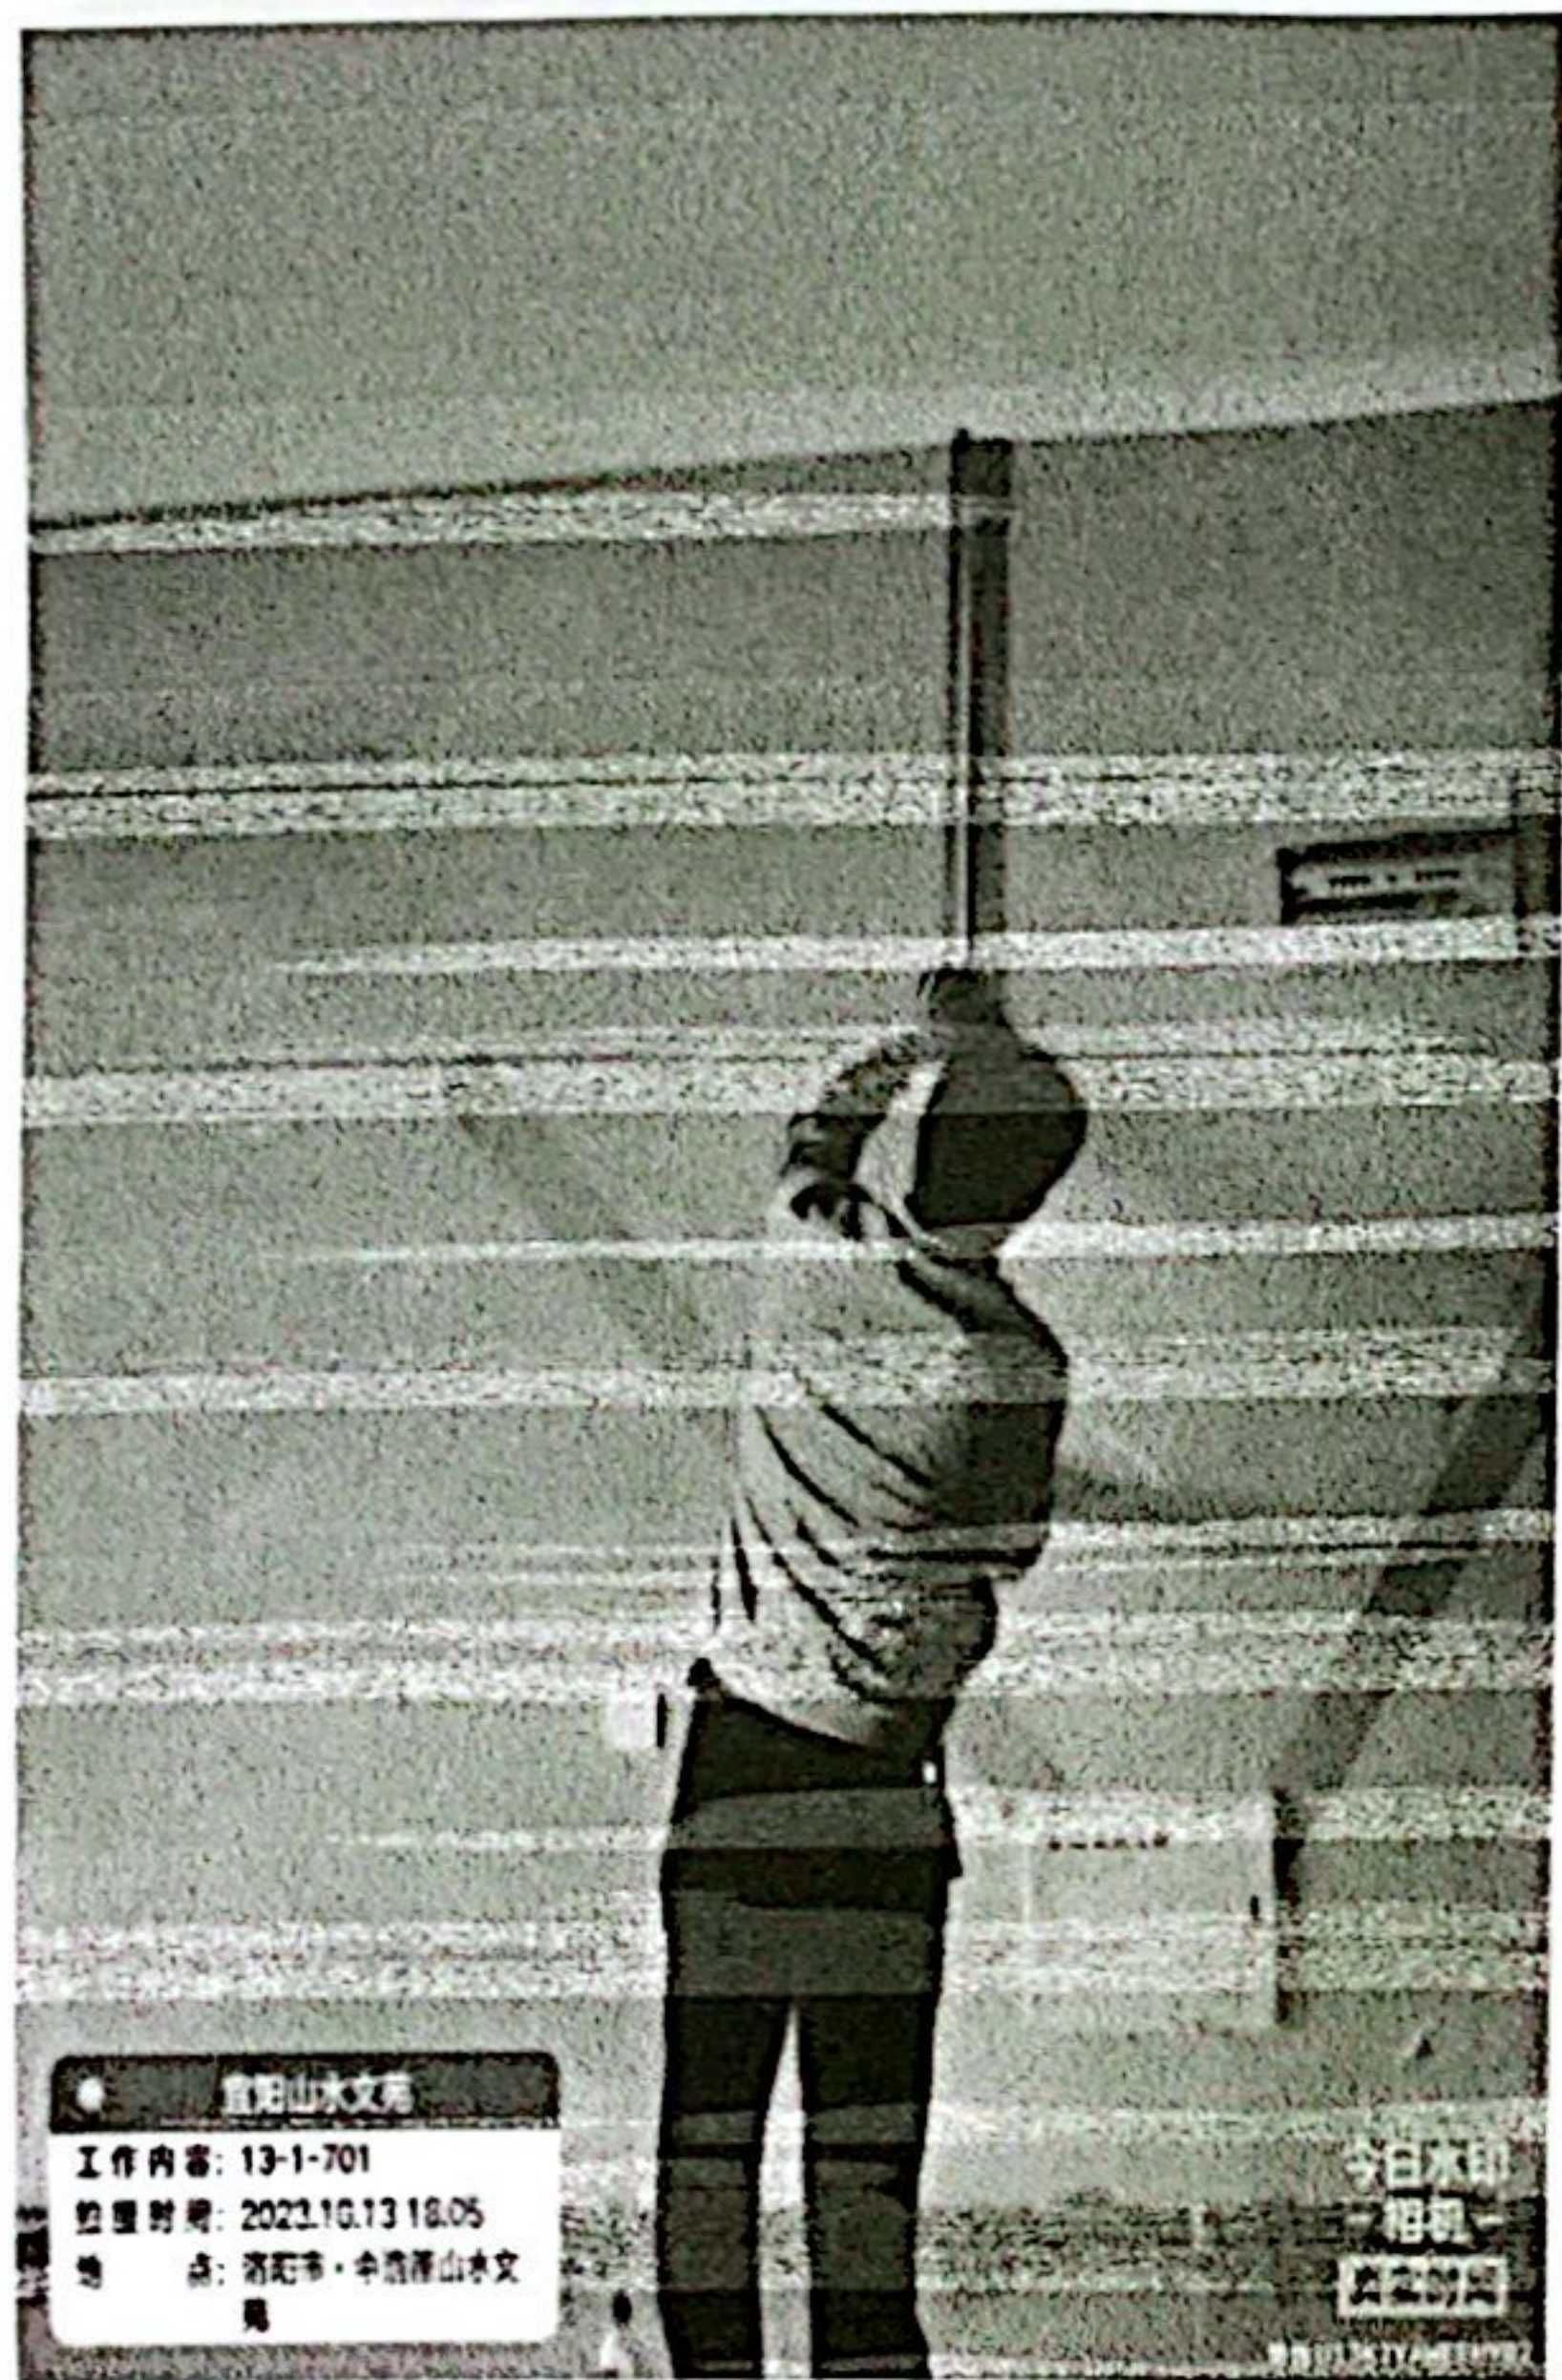
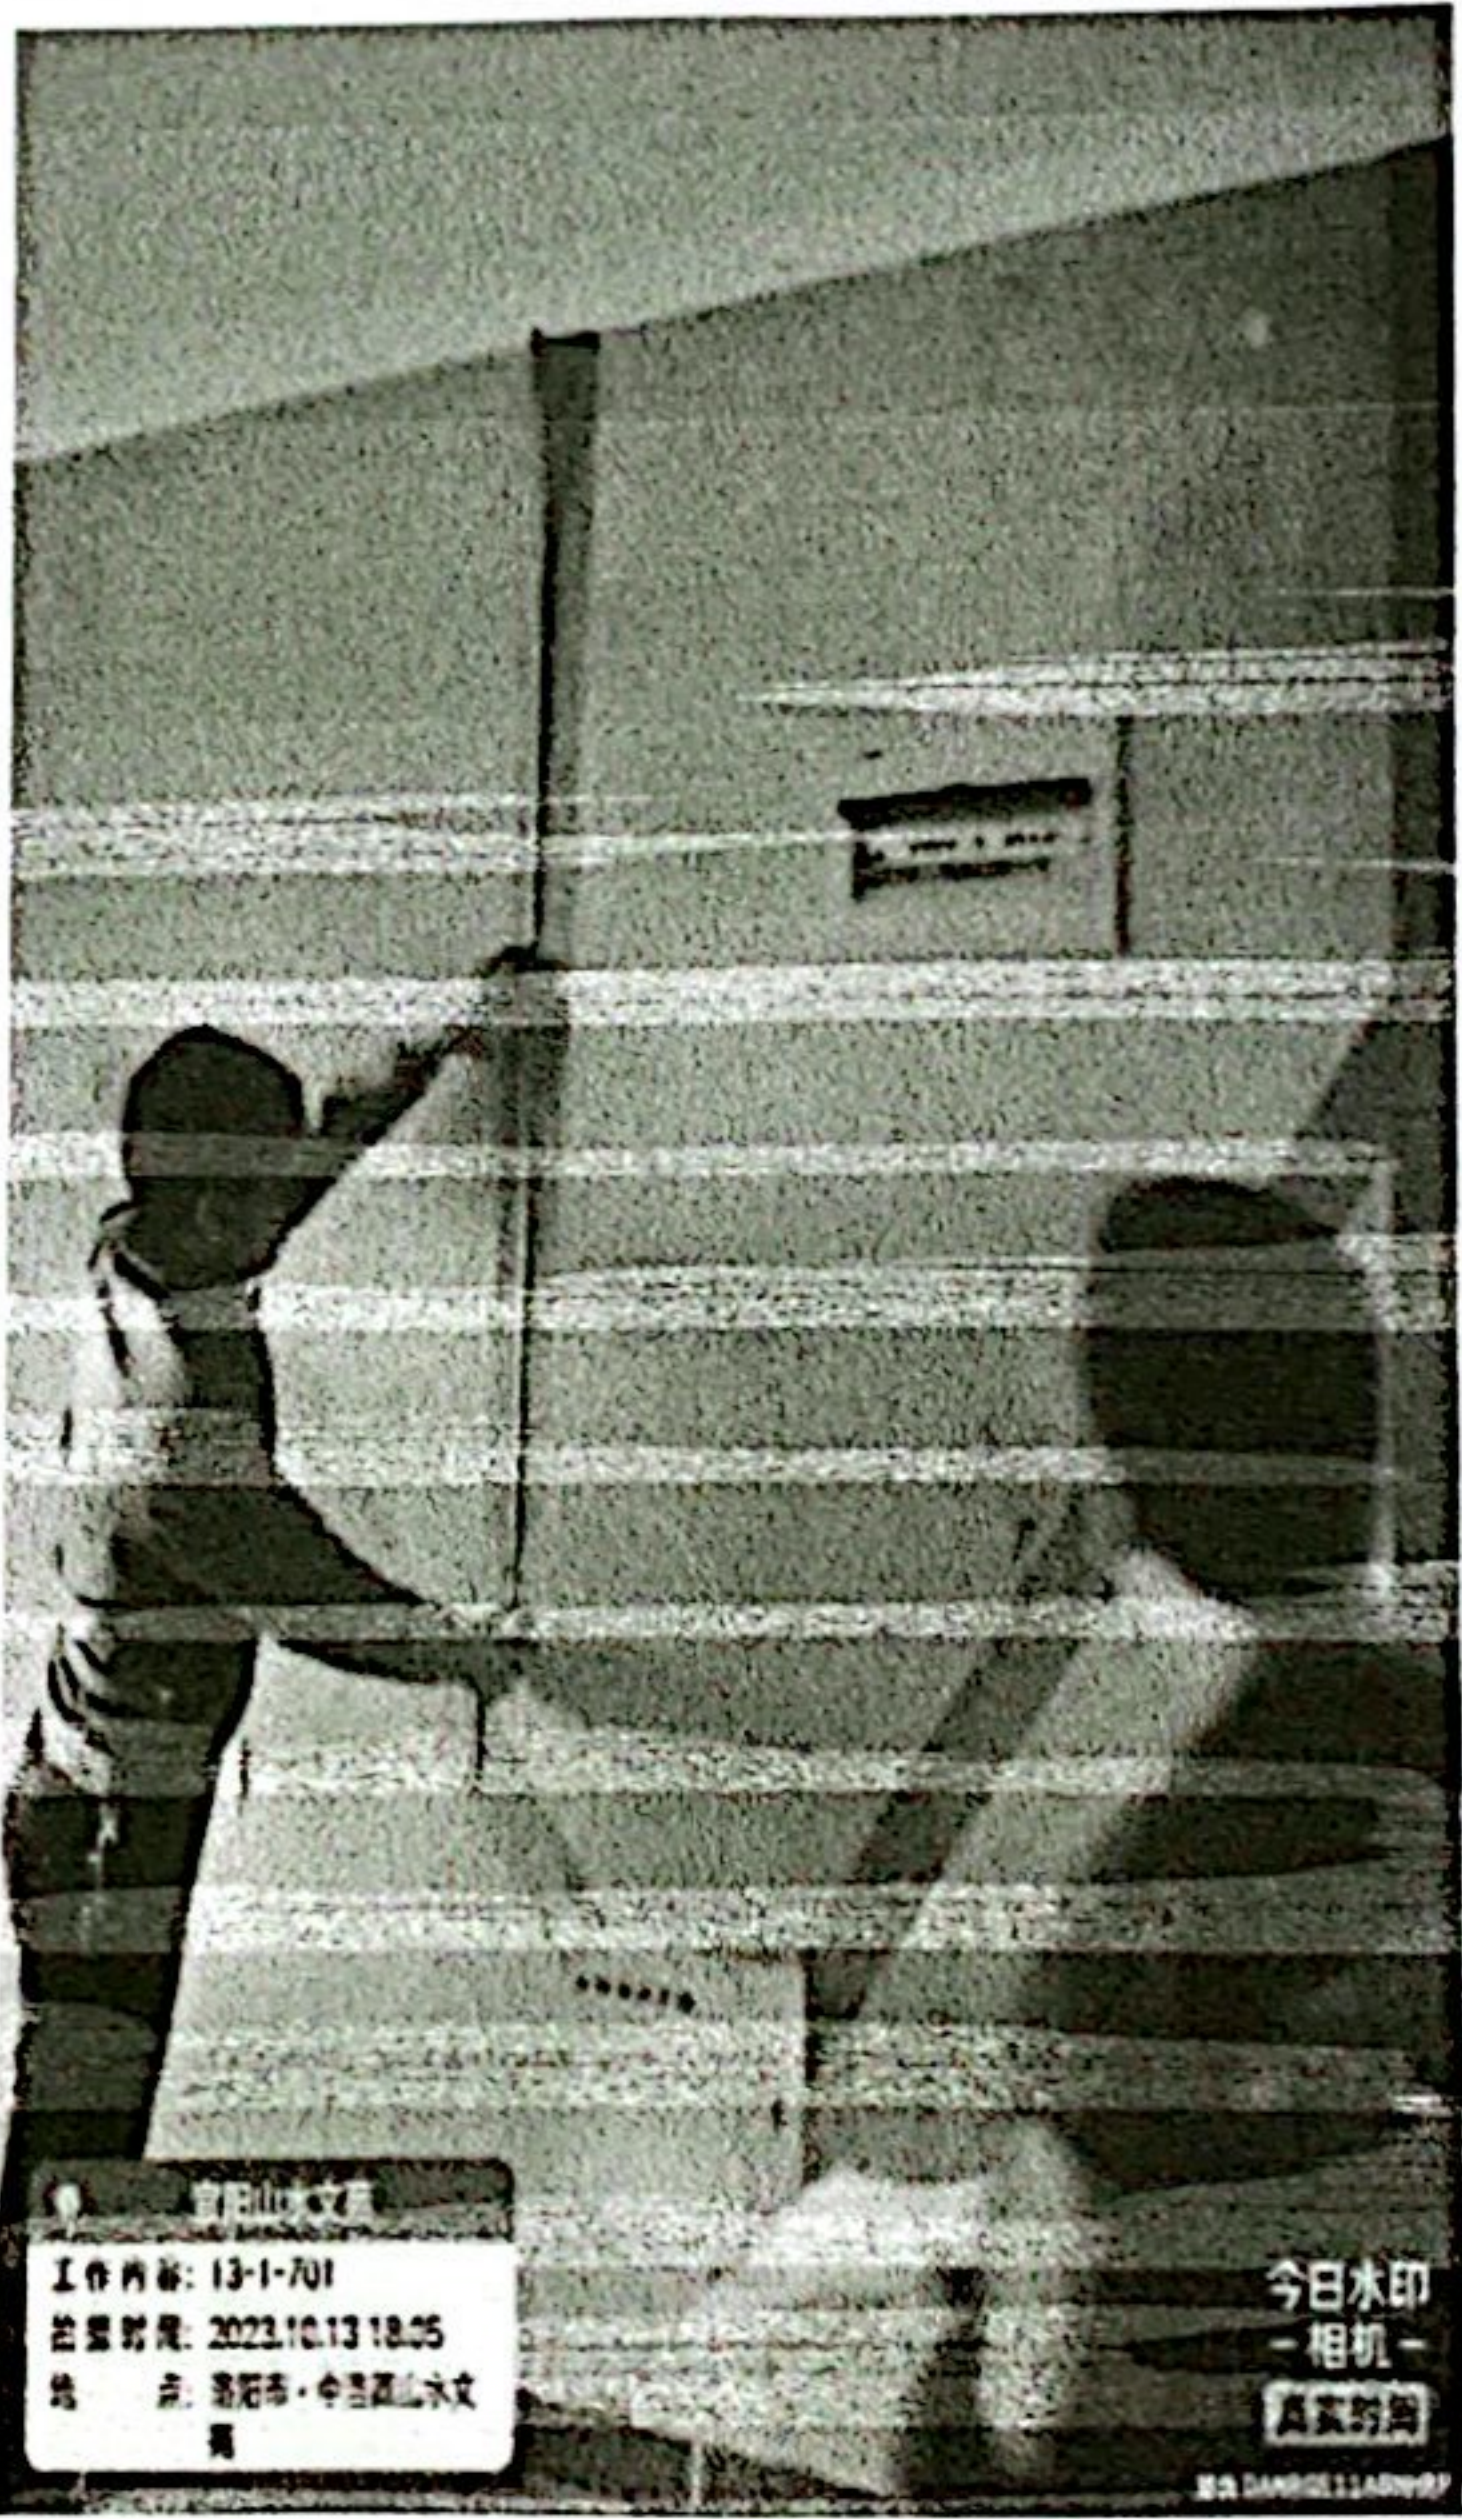
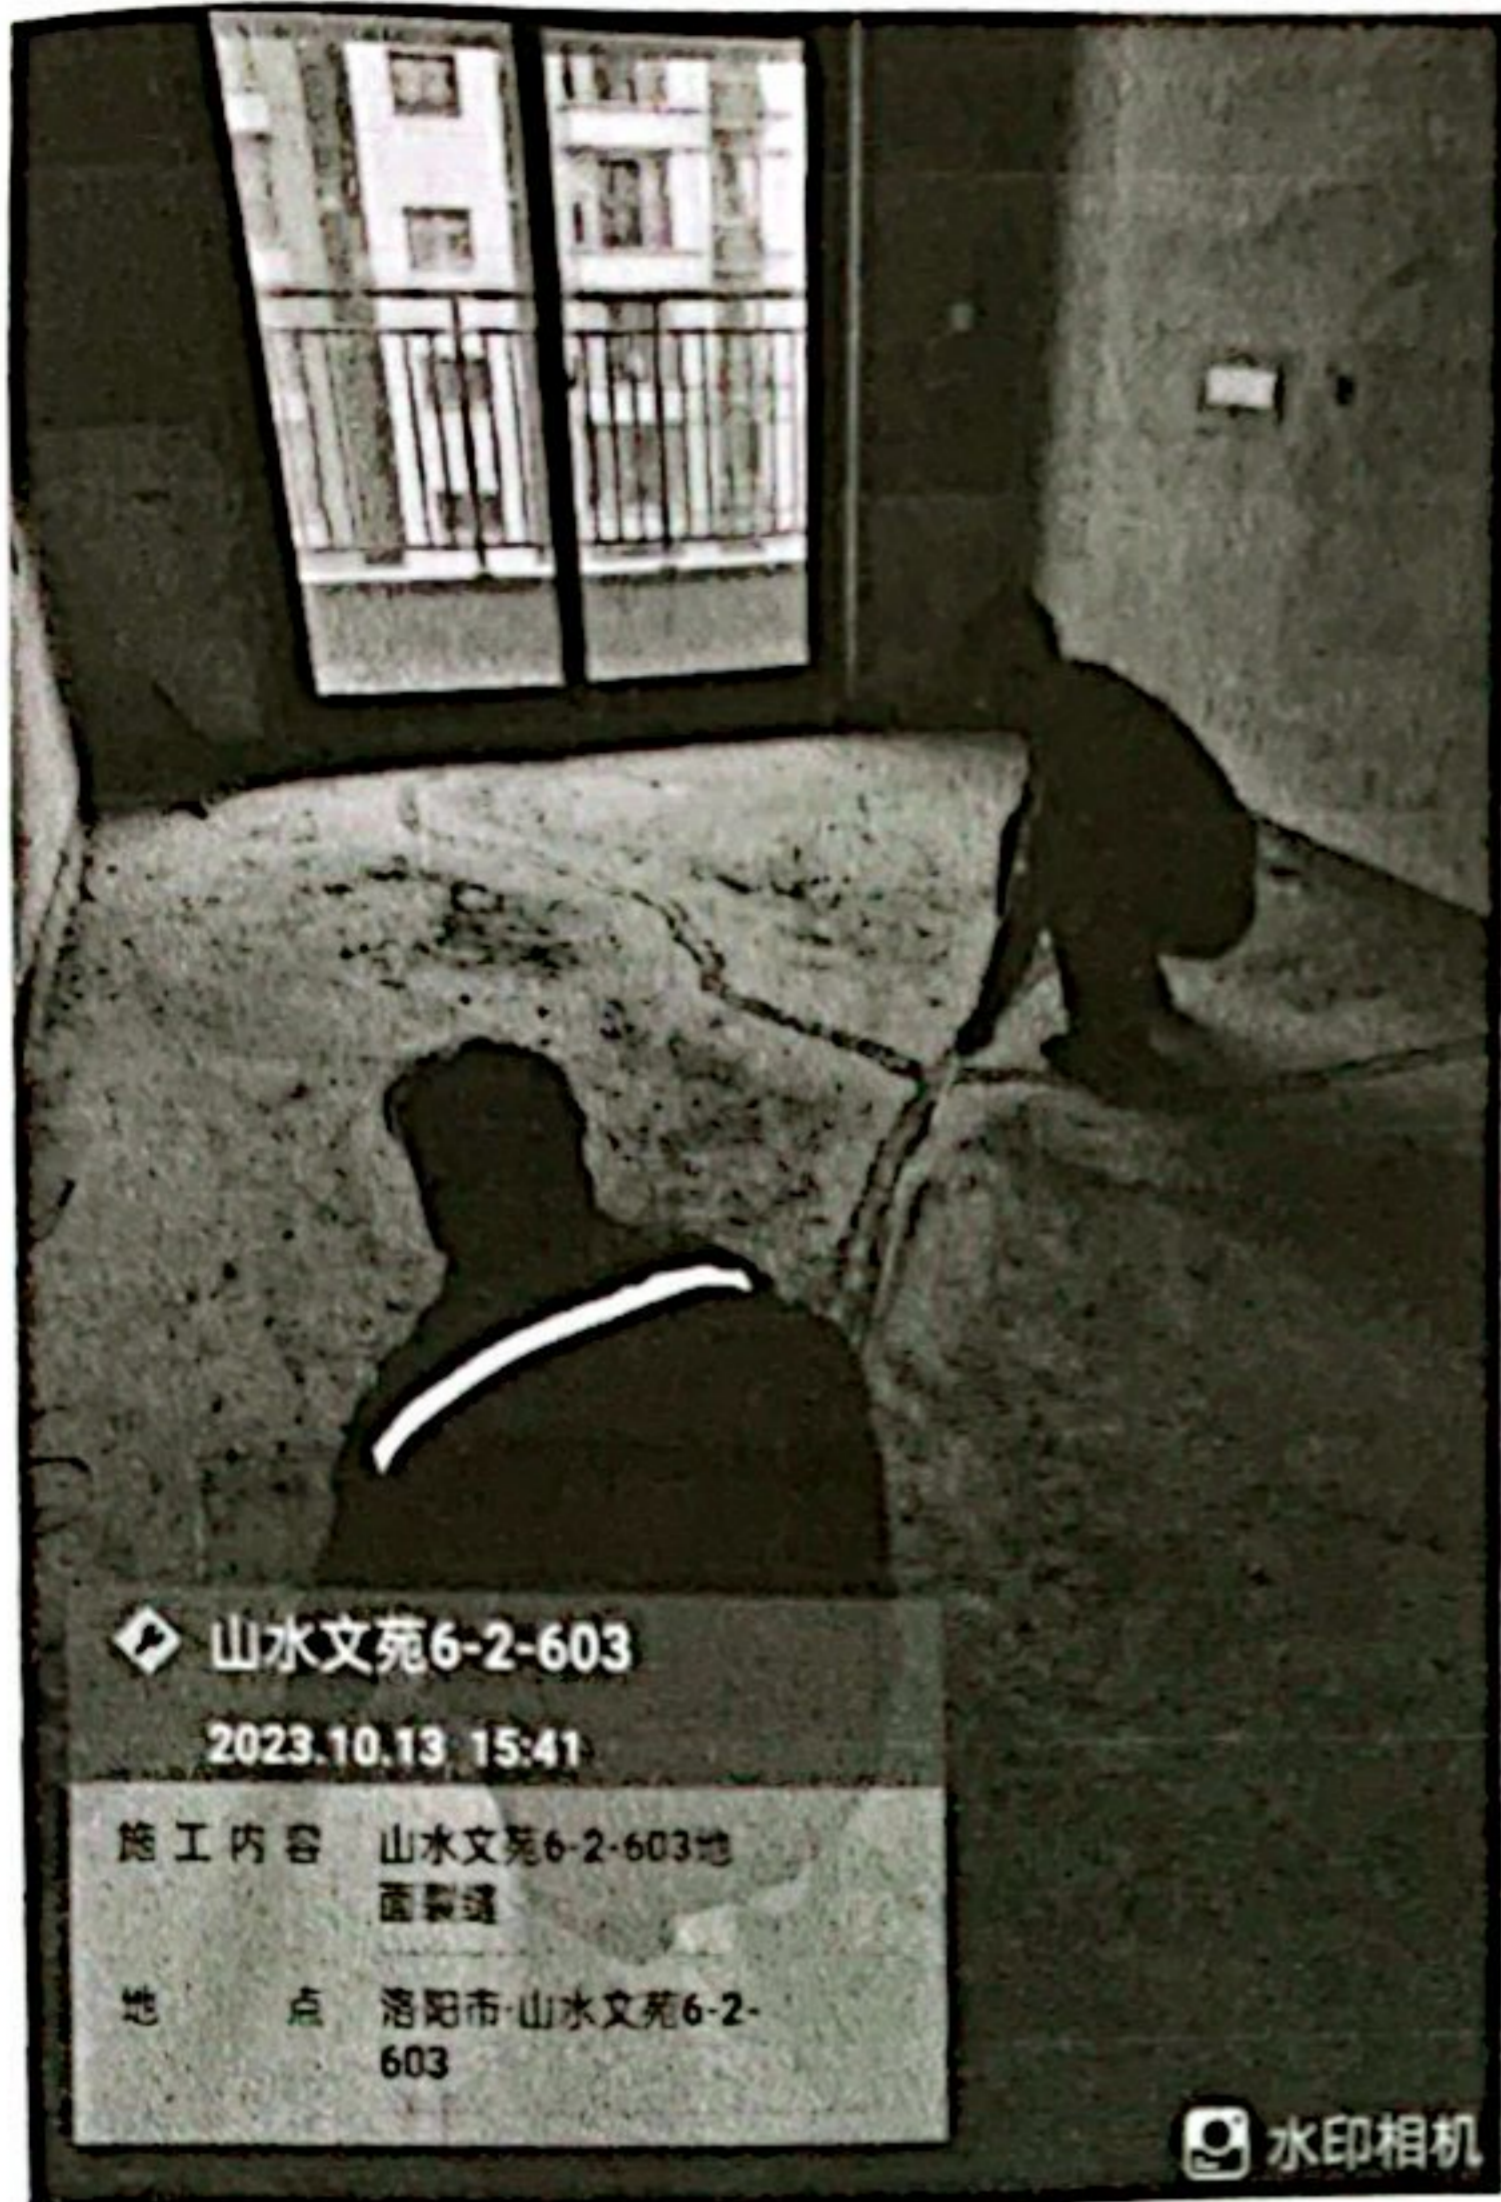
施工内容 墙体空鼓裂缝
